감사결과 처분요구서

- 건설현장 특정감사(□□, ○○, ☆☆) -

2021. 11.

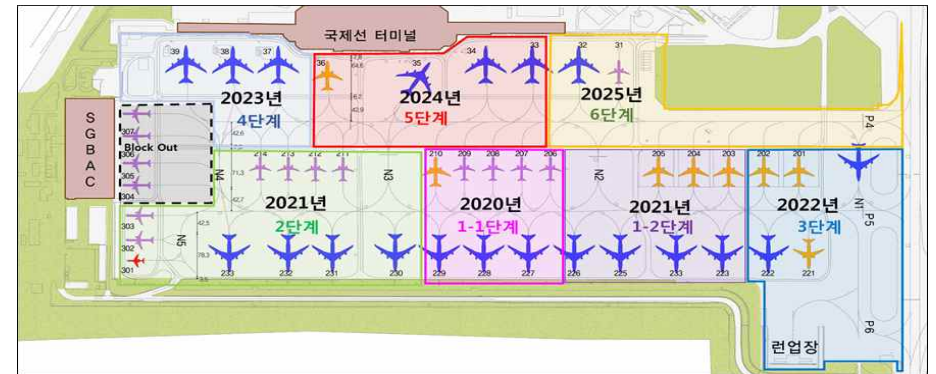
【그림】 ‘콘크리트 재포장공사’ 공사구역 현황도

그런데, ‘콘크리트 재포장공사’는 □□공항 국제선 계류장의 무중단 운영을 위하여 공사구역을 【그림】과 같이 6단계로 나누어 시행중에 있어 공사구역별 진출입 위치가 상이하고 운영 중인 계류장과 접해 있어 여유부지가 협소함에 따

라 세륜세차시설을 고정하여 설치, 운영하기 곤란하다.

한편, 공사현장에서는 살수차를 운영하여 비산먼지 발생을 억제하고 있는 실정이다.

따라서, 공사에 반영되어 있는 세륜세차시설 설치비 73,972천원을 공사내역에서 제외할 필요가 있다.

□□지역본부장은 ‘□□공항 국제선 계류장 콘크리트 재포장공사’ 공사 현장이 협소하여 세륜세차시설을 설치, 운영하기 곤란함에 따라 공사에 반영되어 있는 세륜세차시설 설치비를 공사내역에서 제외하는 설계변경을 통해 계약금액을 조정(73,972천 원)하시기 바랍니다.(시정)

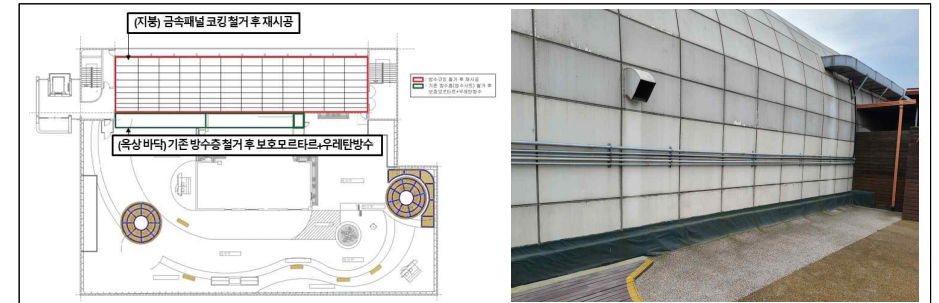
【그림】 공사청사 방수공사 시행부위 (지붕 및 옥상 바닥)

위 공사는 공사청사 최상층 구 전망대(현 휴게시설, 일명 ‘숨 라운지’)의 누수 문제 해결을 위해 옥상 일부구역에 대한 방수공사를 포함하고 있으며, 공사 내역에는 【그림】과 같이 옥상바닥의 기존 방수층(방수시트 및 보호모르타르)을 재시공하고 지붕의 노후화된 금속패널 주변 코킹을 전면 재시공하는 것으로 계획되어 있다.

그런데 공사현장 옥상 바닥 방수시트는 【그림】과 같이 시설물 설치 상태가 대체적으로 양호하고 지붕 금속패널의 코킹이 손상되어 설치상태가 불량함에 따라 옥상 바닥 누수의 원인은 바닥 방수층의 파손이 아닌 지붕 금속패널의 손상된 코킹 부위에서 발생한 것으로 볼 수 있다.

또한, 최근 공사를 완료⁵⁾한 ‘공사청사 휴게시설 조성공사’를 시행하면서 해당 구역 하부의 내부 천장 누수부위에 배수통로를 설치하여 누수로 인한 시설물 손상을 최소화하였고, 옥상바닥 방수층을 일부 구간만 철거 후 재시공할 경우에는 신·구 방수층 연결부 등에 추가 누수가 발생할 수 있는 우려가 있다.

따라서 지붕 금속패널 코킹 철거 및 재시공은 전체 구간이 아닌 상태가 불량한 구간에 대해서만 선택 시행하고, 바닥 방수층 철거 후 재시공은 신규방수층 연결부 등의 추가 누수 우려로 인하여 공사 시행범위에서 제외하여 사업비를 절감할 필요가 있다.

□□지역본부장은 공사청사 옥상의 방수공사는 누수의 원인이 되는 노후된 금속 관넬의 코킹 일부 부위만을 교체하고 신구방수층 연결부위의 추가 누수 발생 우려에 따라 시설물 설치상태가 양호한 옥상바닥 방수층 철거 및 재시공은 사업범위에서 제외하는 설계변경을 통해 계약금액을 조정(6,900천 원)하시기 바랍니다.(시정)

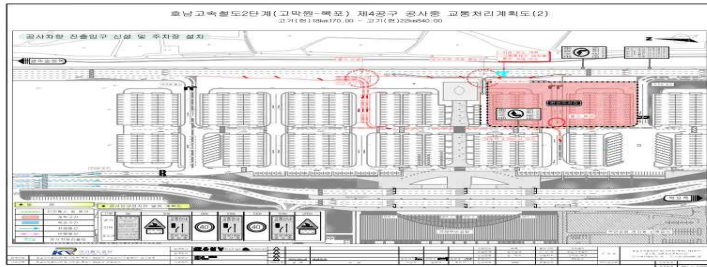
【그림】 환승주차장 건설공사 위치도

그런데, ‘☆☆공항 주차장 확장공사’는 여객터미널 전면 유희 부지를 활용하여 여객주차장을 조성할 계획에 있으며 호남고속철도 환승주차장은 【그림】 과 같이 ☆☆공항 여객터미널 전면 주차장에 위치할 계획으로 주차장 확장공사와

공사구역이 일부 중복된다.

따라서 환승주차장 공사로 인한 매몰비용 발생 예방을 위하여 주차장 확장공사 공사구간과 중복되는 일부구간(120㎡, 14,114천원)을 사업에서 제외하여 예산을 절감할 필요가 있다.

☆☆공항장은 매몰비용 발생 예방을 위하여 ‘호남고속철도 환승주차장 공사’에 반영되어 있는 공사구역 중 ‘☆☆공항 주차장 확장공사’ 공사구역과 중복 반영되어 있는 공사구역을 설계내역에서 제외하는 설계변경을 통해 계약금액을 조정(14,114천 원)하시기 바랍니다.(시정)
