**@@선 @@ ~ @@ 제#공구 노반공사
공익신고(건설폐기물 매립) 조사 결과 보고**

감 사 실

제 목 발생 폐기물 채집 및 처리 부적정

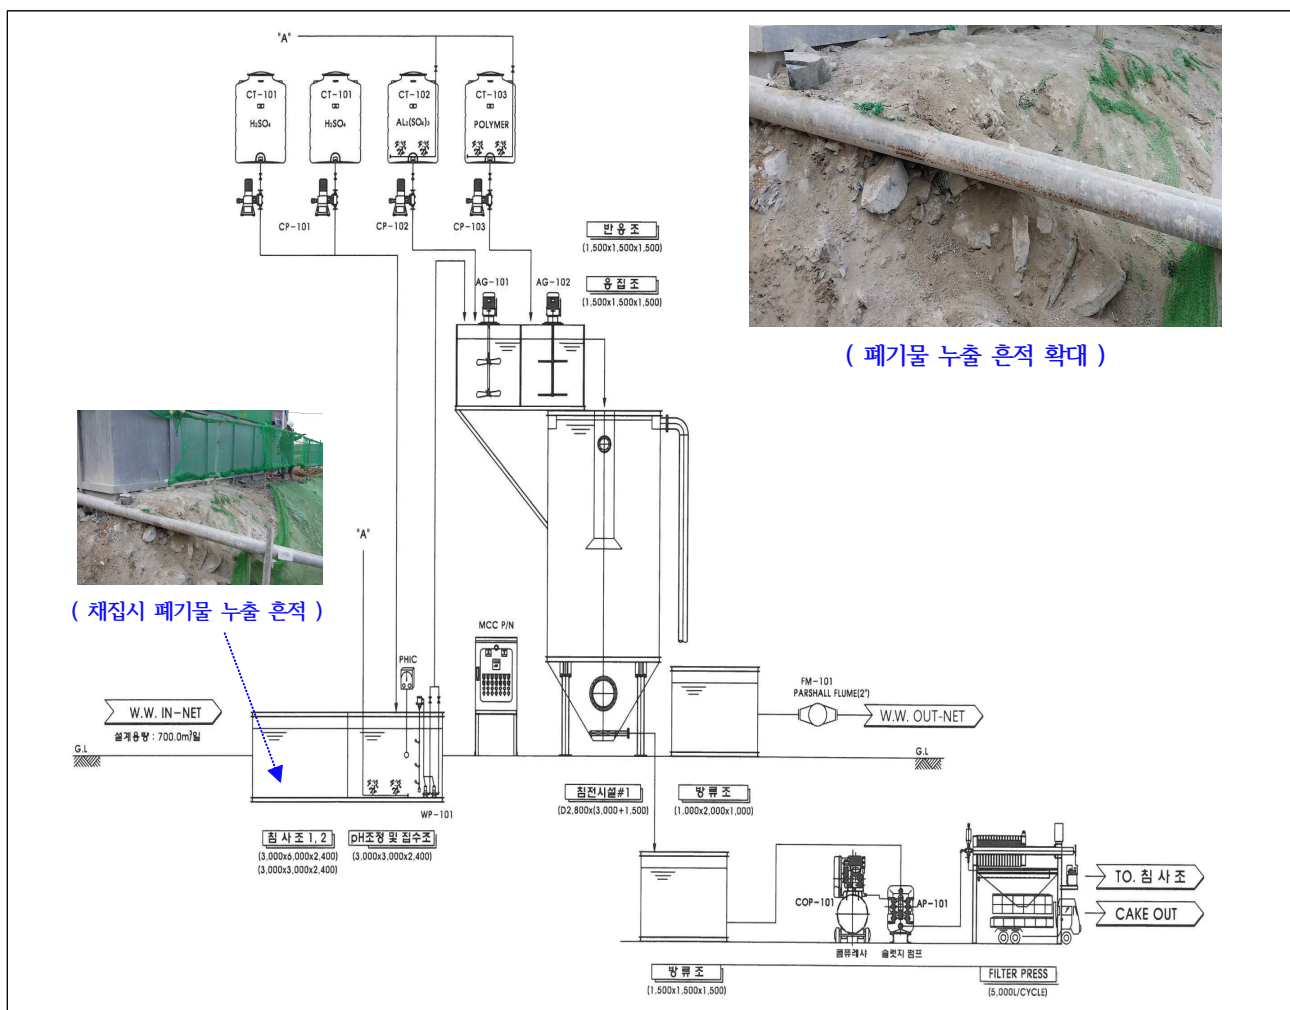
[그림] 오폐수 처리시설 배치도 및 누출 상태

그런데 @@본부는 위 공사수급인과 건설사업관리기술자가 2017.8~9월 장마철 폭우에 대비하여 2017.08.12. 침사조 내의 건설폐기물(건설오니) 2.0m³를 백호우를 사용하여 침사조 옆의 콘크리트 바닥 위 개방구간에 적치하고 비닐로 덮은 상태로 조사일 현재(2018.01.03.)까지 보관하고 있고, 백호우로 채집 시에 누출에 대한 조치를 하지 않아 아래 [그림]과 같이 침사조 주변에 건설오니가 누출되어 넓이 3m² 가량이 오염되었는데도, 조사일 현재까지 그대로 두고 있다.

그 결과 위 공사수급인이 건설폐기물을 배출(채집)하면서 주변환경을 오염시켜 위해를 끼치게 될 우려가 있다.

[시정] 폐기물을 배출하는 경우 주변환경에 위해를 끼치지 아니하도록 누출된 건설폐기물은 수거하여 폐기처리 하도록 하고, 건설폐기물 채집 및 적치 등에 대한 적절한 조치(시공계획서 등)를 수립 시행하도록 하시기 바랍니다.
