2023년도 ▽▽공항 종합감사결과 현지조치 통보

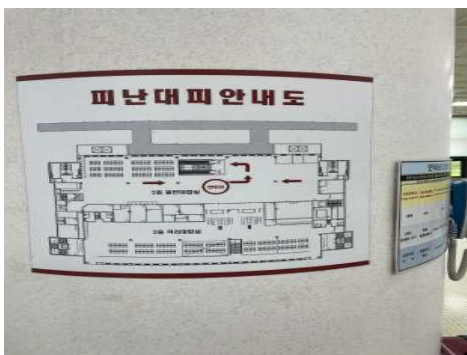
연번	내 용	비 고
3	□ 판매시설 임대구역 준수 등에 관한 사항 ○ 「재산관리규정」에 따라 임대차계약 계약상대자는 임대면적 이외 지역을 무단으로 사용할 수 없음 ○ 그런데 ▽▽공항 내 판매시설(▼▼)에서 지역 특산품 매대를 대합실 지역에 설치하였으며, 매장전면 창측 임대면적 내에 편의점 운영과 관계없는 물품(화분 등)을 비치하여 미관 훼손 발생   ○ 조치할 사항 : 임차인이 임대면적 내에 매대를 설치하고, 불필요한 물품을 비치하지 않도록 조치하시기 바랍니다.	운영
4	□ 대합실 의자 관리에 관한 사항 ○ ▽▽공항에서는 공항 이용객의 편의를 위해 대합실 의자를 설치·관리하고 있음 ○ 그런데 ▽▽공항 1층 일반대합실 내 대합실 의자의 사이드 테이블이 고정되지 않아 안전사고 발생 우려가 있음   ○ 조치할 사항 : 해당 대합실 의자 사이드테이블이 고정되도록 수리 조치하시기 바랍니다.	안전

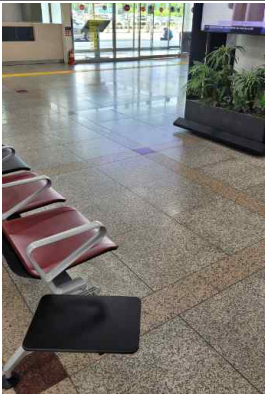
연번	내 용	비 고
5	□ 부외예비품 관리에 관한 사항 ○ 「물품관리지침」 제16조(부외예비품)에 따르면 물품운용장은 장비 취득 시 함께 취득한 부품 등으로서 저장품 성격을 갖고 있는 물품은 부외예비품으로 전산(ERP)에 등재하여 관리하도록 하고 있으나, '▽▽공항 일반대합실 에스컬레이터 교체공사' 시 예비품으로 취득한 인버터 외 2종을 부외예비품으로 등재하지 않고 보관하고 있음. ○ 조치할 사항 : 예비품으로 취득한 위 물품에 대하여 전산(ERP)에 부외예비품으로 등재하여 관리하시기 바랍니다.	물품
6	□ 자동방화셔터 연동제어기 관리에 관한 사항 ○ 여객터미널 일반대합실 2층에는 방화구획의 용도로 화재 시 연기 및 열을 감지하여 자동 폐쇄하는 장치인 자동방화셔터 및 전동 또는 수동에 의해서 개폐할 수 있는 장치인 연동제어기가 설치되어 있으나, 일부 연동제어기의 전원 투입상태 유무를 표시하는 전원표시램프가 소등되어 있음.  ○ 조치할 사항 : 자동방화셔터 연동제어기 전원투입 유무 확인 및 전원표시램프가 정상 작동되도록 조치하시기 바랍니다.	시설
