한 국 관 광 공 사 감 사

감 사 명 : 2023년 국내지사 종합감사

제 목 : 현금수납 장소 CCTV 설치·운영 필요

관계부서 : ▲▲골프장

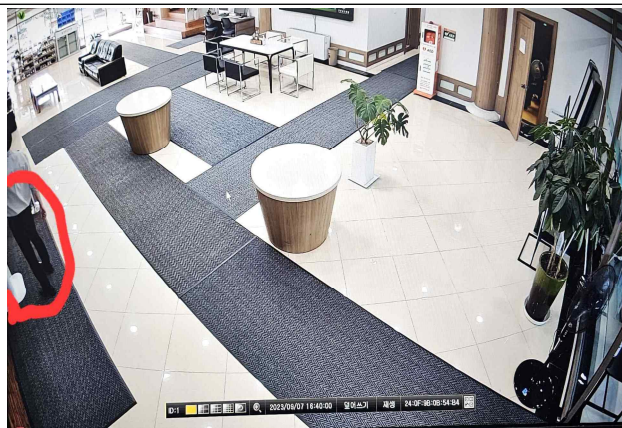
[그림] ▲▲골프장 프론트 CCTV 촬영 사진

그러나 감사기간(2023. 9. 4. ~ 9. 8.) 현재 ▲▲골프장에는 프론트의 입구와 출구를 비추는 CCTV가 총 2대 설치되어 있고 [그림]과 같이 촬영되고 있었으나 프론트의 입구와 출구가 정확히 보이지 않고, 프론트의 출납 업무를 비추는 촬영 화면은 아예 없는 실정이다.

로비 입구에서 프론트 입구 방향(왼쪽)

프로샵에서 프론트 출구방향(오른쪽)

주: 붉은색 표시 부분이 프론트 입·출구임

한국관광공사 사장은 ▲▲골프장 현금수납 장소에 금전사고 예방의 목적을 달성할 수 있도록 CCTV를 설치·운영하시기 바랍니다.(통보)
