감 사 실 권 고

제 목 옥상 설계오류에 관한 사항

부 서 명 ◎◇지역본부

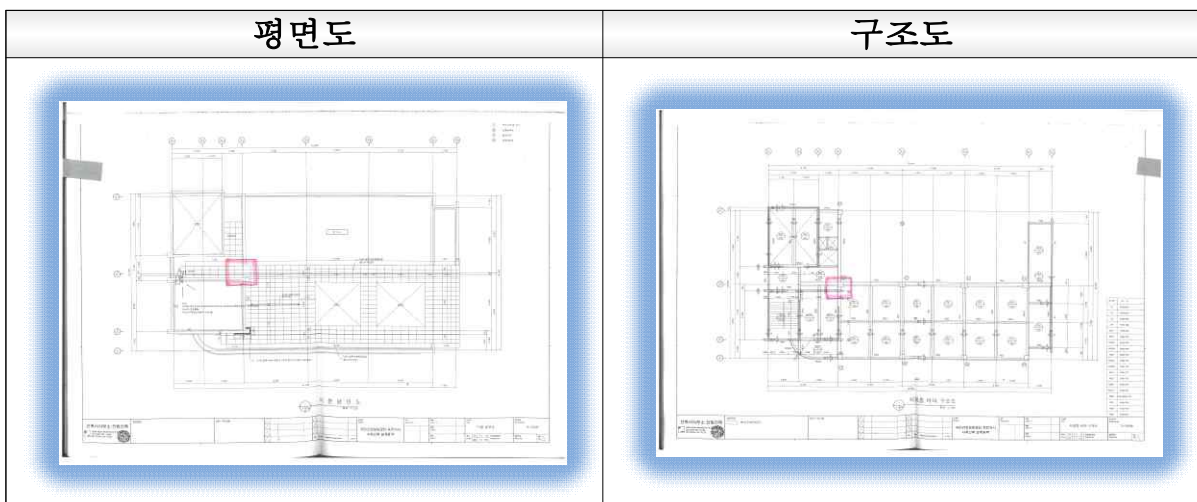
< ◎◇지사 옥탑층 평면도 및 구조도 >

그런데 휴게공간으로 출입이 잦은 옥탑층의 평면도는 옥상 벽체와 물탱크실 사이를 이동이 가능한 폭(1.5m)으로 되어 있으나 구조도에 따라 공사가 진행되는 시공사에서는 구조도폭에 따라 60cm로 시공처리 하였으며, 시공 처리된 곳 또한 기둥면으로 출입이 불가능하여 소방 물탱크실(출입제한구역)의 출입구로 통과 사용하도록 시공되었다.

따라서 실시설계 당시 평면도와 구조도 등 설계도면에 대한 면밀한 사전 검토가 미흡하고 감리 또한 시공 당시 구조상 오류에 대한 문제점을 시정 요구하지 않았다.

잘못 시공된 옥탑층 출입로에 대한 책임소재, 구조변경, 손해 배상 청구 등의 방안 등을 검토하여 조치하시고, 향후 추진되는 신축사옥은 평면도 및 구조도 등 설계에 대해 면밀한 사전 검토를 통해 설계오류가 최소화 되도록 하시기 바랍니다.(권고)
