특정감사

감사결과 처분요구서

- 2025년도 안전관리실태 -

2025. 9.

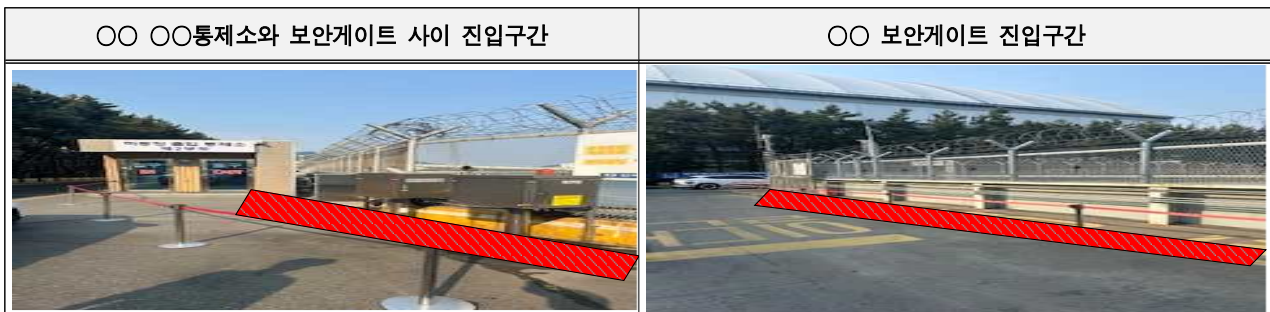
그러나 **빛드림본부는 아래 [사진]과 같이 ○○ ○○통제소와 보안게이트 사이 이 구간에 물리적 방호울타리가 설치되어 있지 않아, ○○시설 이용자가 ○○ ○○통제소를 거치지 않고도 보안검색 없이 ○○ 구역으로 진입할 수 있는 구조적 취약점이 확인되었다.

[사진] ** ○○ ○○통제소 및 보안게이트 ○○ 구간 방호울타리 미비 구간

모든 ○○ ○○자가 ○○ ○○통제소를 경유해 보안검색 절차를 거치도록 ○○ ○○통제소와 보안게이트 사이 구간에 방호울타리를 설치하시기 바랍니다. **[통보]**
