[14] [시정] 사항

1. 제 목 : 대피공간 방화구획 설계 및 시공 부적정
2. 조치부서 : 경남지역본부
3. 관 련 자 :
4. 내 용

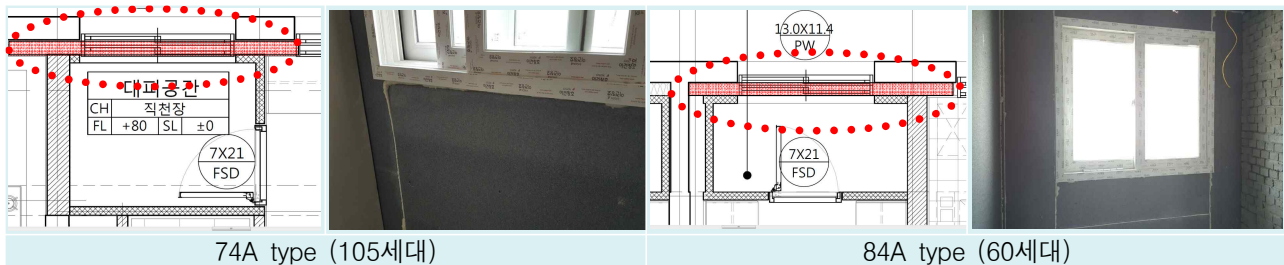
[그림 1] 대피공간 벽체 설계 현황

그런데 (공공임대리츠)◇◇◇◇3지구 S-1BL 아파트 건설공사 3공구에서는 대피공간에 창을 설치하면서 [그림 1]과 같이 가연성 단열재와 창틀이 맞닿도록 계획 및 시공하였다.

* 붉은색 음영()은 가연성 단열재(THK 100 비드법보온판2종3호) 설치 구간임

이에 따라, 화재가 발생할 경우 실내의 다른 부분과 연결된 가연성 단열재의 연소 및 가연성 단열재와 맞닿은 창틀의 연소가 불가피한 것으로 판단된다.

그 결과, 대피공간이 관련 규정에 따라 적절하게 방화구획으로 구획되지 않아 화재 발생시 화염이 대피공간으로 확산되어 입주민의 안전을 담보할 수 없으며, 창틀의 연소로 인해 피난시 장애 발생이 우려된다.

계약상대자에게 계약상대자의 부담으로 대피공간이 관련 규정에 따라 적정하게
방화구획으로 구획될 수 있도록 보완 시공을 요구하시기 바랍니다(시정).
