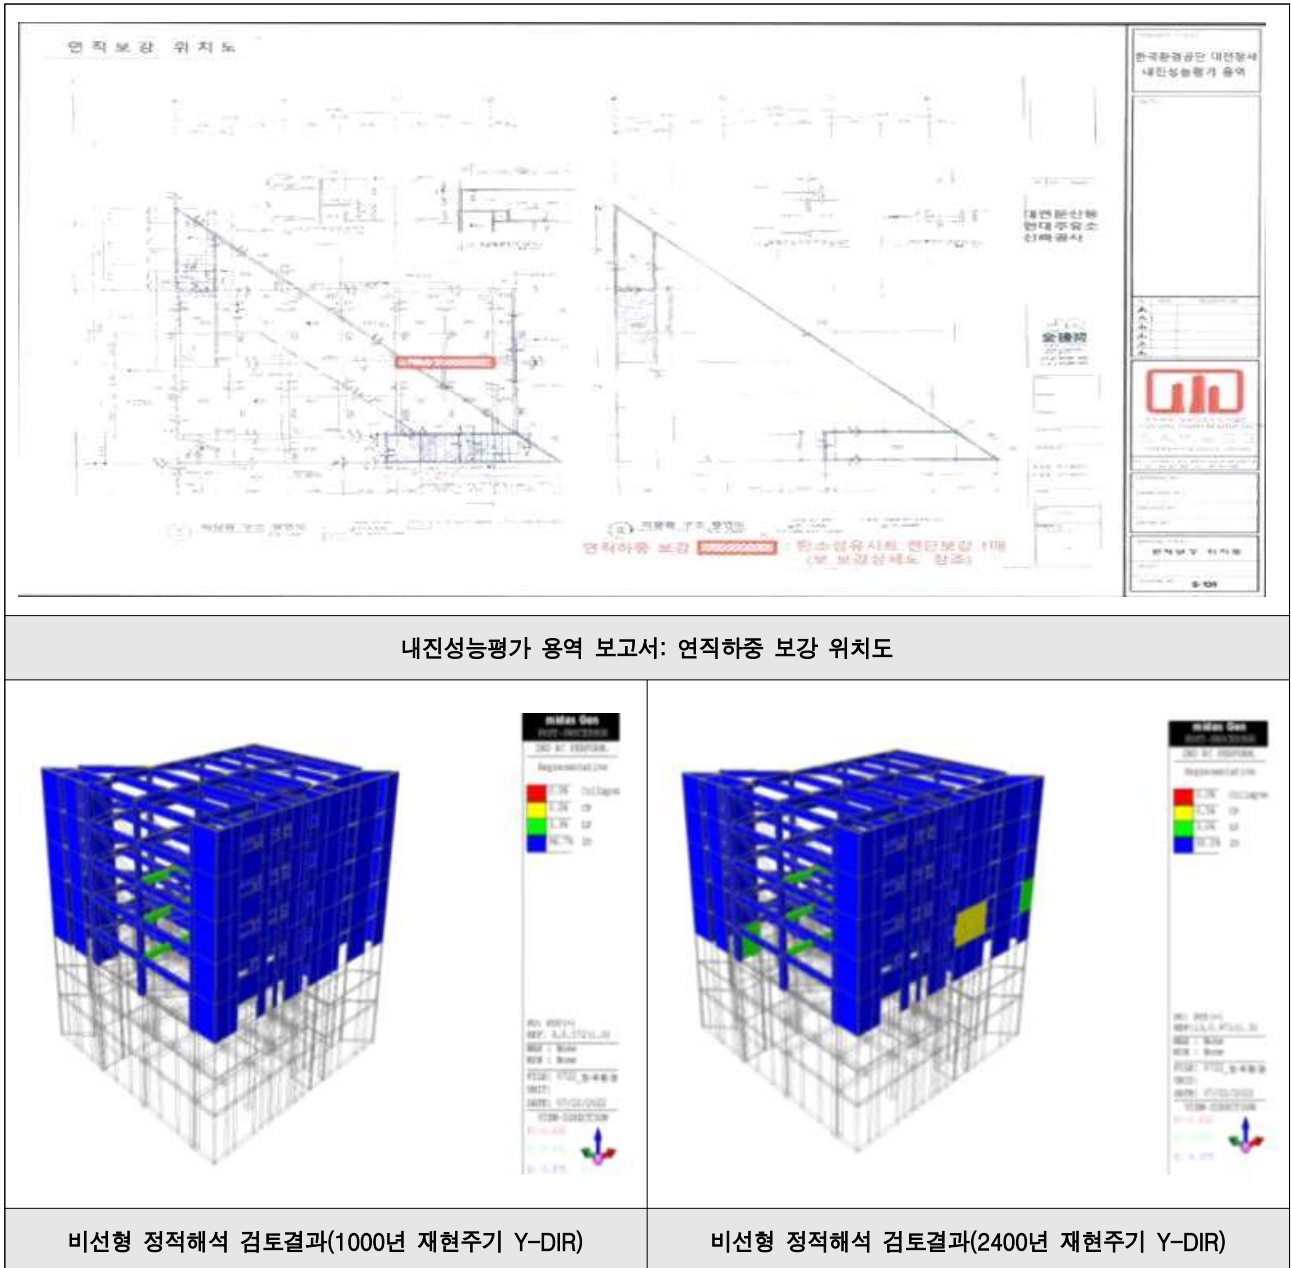
[그림 3] 연직하중 보강 위치도 및 비선형 정적해석 검토결과

다만, “일부 연직(상시)하중으로 인한 보(PG5A, 1개소) 부재로 탄소섬유를 사용한 보강이 필요한 상태”이며 이러한 평가결과는 “현장여건과 공사가능여부 등을 고려할 필요는 있지만 대상 시설물에 대한 일부 탄소섬유 보강공사 시 보강도서대로 시공될 수 있도록 철저한 관리가 필요하다”는 의견을 제시하였다. 내진성능평가 용역 보고서 상의 연직하중 보강 위치도 및 비선형 정적해석 검토 결과는 아래 [그림 3]과 같다.

따라서, 위의 의견에 따라 건물 보강공사를 조속히 추진할 필요가 있으며 특히 해당시설은 목표연도인 2023년도까지 내진보강을 완료하여야 함에 따라 예산확보⁵⁾를 통해 보강공사비를 반영하여 시설물에 대한 내진성능을 강화할 필요가 있다.

충청권환경본부장(☐☐☐☐☐처장)은 “내진성능평가 용역”의 의견에 따라 예산 확보 등을 통해 청사 내진보강공사를 조속히 추진하는 방안을 검토하시기 바랍니다.
