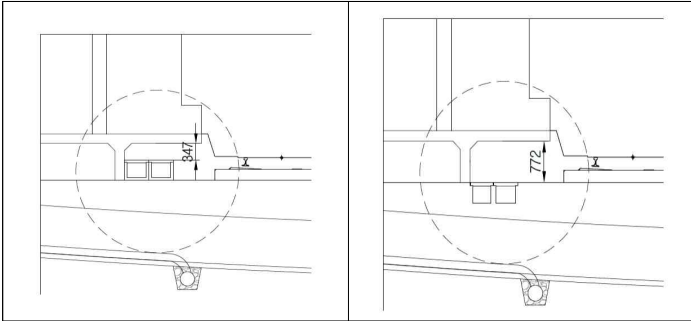
번 호	지 적 사 항	자체처리내용
03	<u>제목 : 승강장 밑 공동관로 유지관리 공간확보 필요</u> ○ 조치부서 : [REDACTED] ○ 지적사항 [REDACTED] (역)시설의 승강장 밑 공간에 설치되는 공동관로와 승강장 바닥면 사이 (공동관로 상부공간)가 협소해 공동관로에 케이블 포설(시공) 및 유지관리에 불편함이 예상됨 인터페이스 협의(2회) 및 실시설계 VE를 통하여, 유지관리가 용이하게 공동관로를 매립(여유높이 34cm→77cm)하여 설치하는 것으로 개선되었음 [그림] 공동관로 유지보수 공간확보 현황 	[REDACTED] 본부장은 향후, 철도건설사업 설계 시 저상홈 승강장 하부에 공동관로가 설치될 경우 공동관로 상단을 F.L(시공기면)에 맞추어 유지보수 공간을 최대한 확보할 수 있게 참고도 등을 개정할 수 있도록 조치
