현지조치사항 통보서

처분요구 번호	2023(현)-043
수 신	xx처(xxx팀)
제 목	고소장비 과상승방지장치 설치 필요

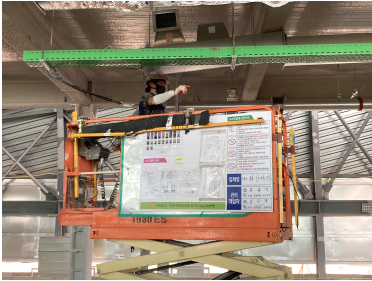
요구번호	2023(현)-043	(xx팀)
지적사항	(○○○공사) 고소 장비를 이용한 작업 시 과상승 방지장치의 설치가 미흡함. 충돌, 끼임 사고 등의 안전 사고 방지를 위한 안전 확보 조치 필요	
조치사항		(조치 후 사진)

아래 불임의 지적사항에 대하여 즉시 시정(원상복구 및 보완조치 등)조치하여 안전사고가 발생하지 않도록 인원 및 장비에 대한 안전관리를 철저히 하게 시행하시기 바랍니다.
