시 정 요 구

제 목 나들목 연결로 횡단폭원 확보 필요

소 관 부 서 ○○건설사업단

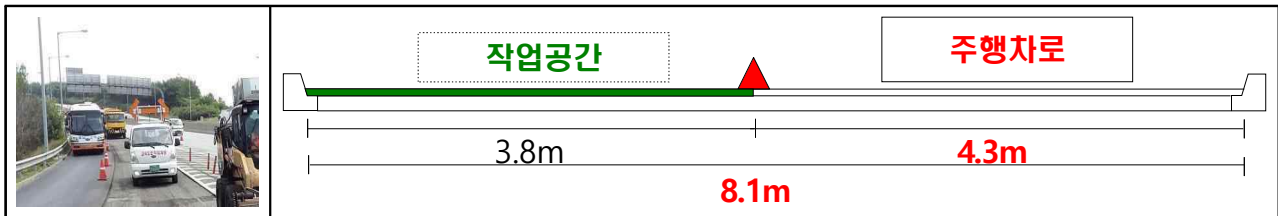
[그림 1] 연결로 최소 폭원 조정(1방향 1차로)

“도로시설물 설계 개선 방안(△△처-3011, 2020. 11. 5.)”에 따르면 유지보수 공사 연결로 차단 작업 시 사고 위험을 방지하기 위하여 주행 차로 폭을 포함한 표준횡단폭원¹⁾은 [그림 1]과 같이 8.1m를 확보하고, 2021년 신규 설계 착수 노선부터 적용하는 것으로 되어 있다.
