한국전력공사 상임감사위원

통보 (우수사례)

제 목 : [3] 적극적인 업무태도를 통한 송전선로 피뢰기 갱신편 교체
관 계 부 서 : 대구본부 경산전력지사 송전팀
모 범 직 원 : 대구본부 경산전력지사 송전팀 대리 ☒☒☒
내 용

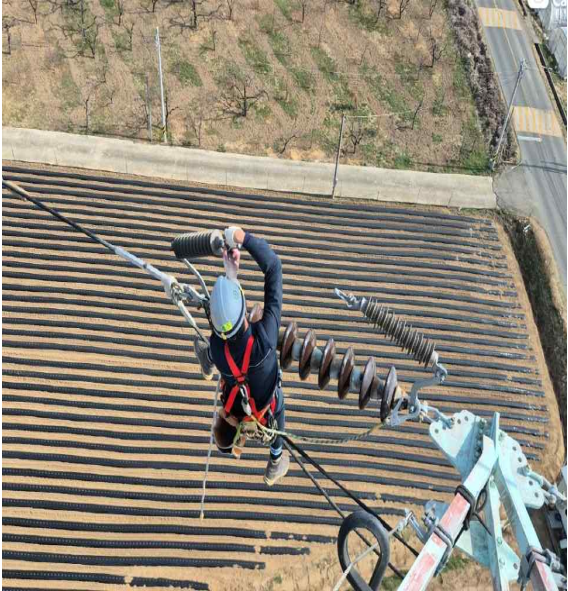
피뢰기 갱흔 교체 시공(1)	피뢰기 갱흔 교체 시공(2)
익명화

가공송전 순시점검 위탁공사의 정밀점검 예정 철탑에 대해 피뢰기 정밀점검 시 갭혼 교체작업을 병행하기로 함으로써 조치 완료까지 최대 6년이 소요될 것으로 예상하였으나, 「가공송전운영업무기준 IV.가공송전설비 위탁업무 1.위탁업무 관리」를 근거로 154kV ###-■T/L 등 2개 선로의 철탑 기별점검을 정밀점검으로의 공정 변경하는 등의 철저한 계획 수립과 효율적인 시공관리를 통해 2026년 3월 말 100% 교체율을 달성하였다.

154kV ###-♥♥ 등 3개T/L의 피뢰기 갭혼 교체를 적기에 완료하여 송전선로피뢰기 본체의 소손을 방지하고 이상 전압에 의한 급격한 노후화를 막고 갭혼의 탈락이나 파손으로 인한 2차적인 물리적 손상을 방지하는 등 전력계통망의 절연 신뢰성을 확고히 하여 안정적인 설비 운영 및 전력공급 신뢰도 향상에 기여하였다.
