## 현지조치 요구서

제 목 : 공중화장실 전기 콘센트 케이스 정비 필요

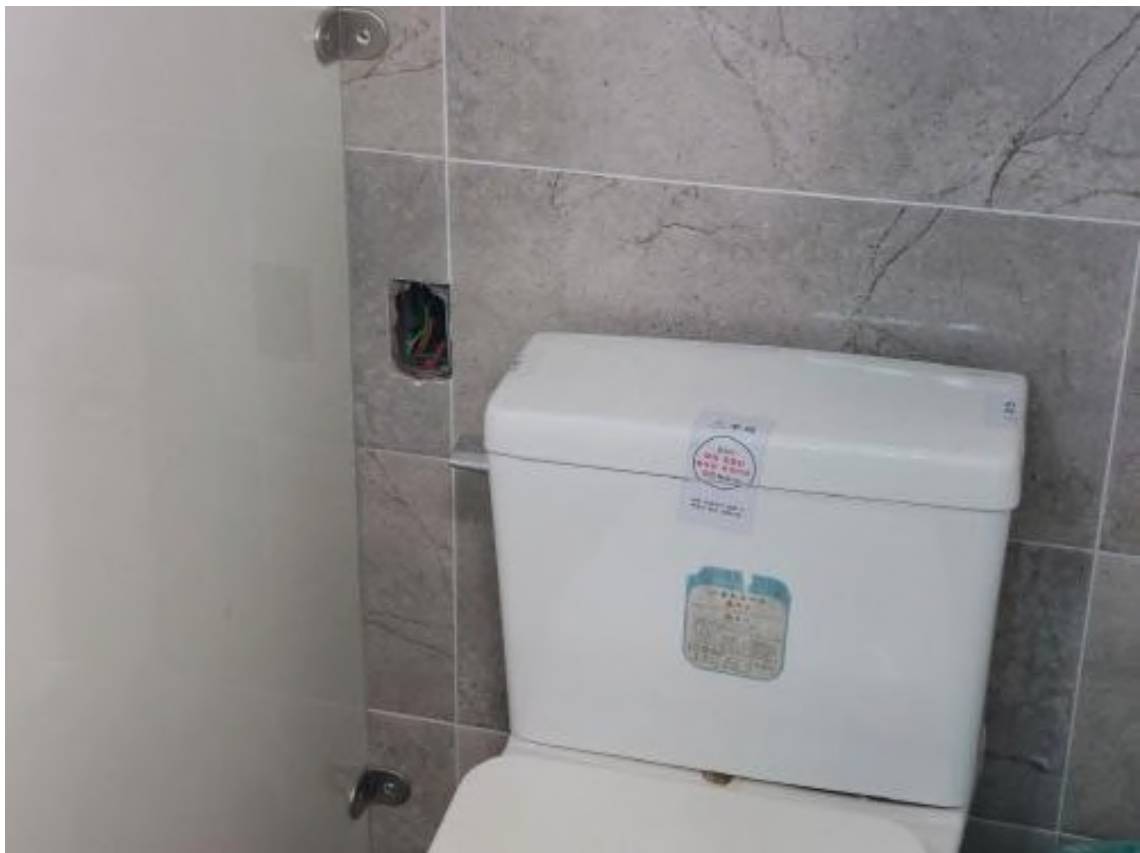
- △△△△△△△△△△△에서는 탐방 편의 제공을 위해 △△주차장공중 화장실을 설치·운영 중에 있으나, 화장실(남)에 전기 콘센트 케이스가 파손이 되어 있어 탐방객 안전사고 예방을 위한 정비가 필요함.

- 현지조치 (단기조치 : 1개월 이내) 【△△△△△△△△△△△△】  
- 전기 콘센트 케이스 정비 필요
