현 지 조 치 사 항

[제 목] 안전관리 및 시설관리 소홀

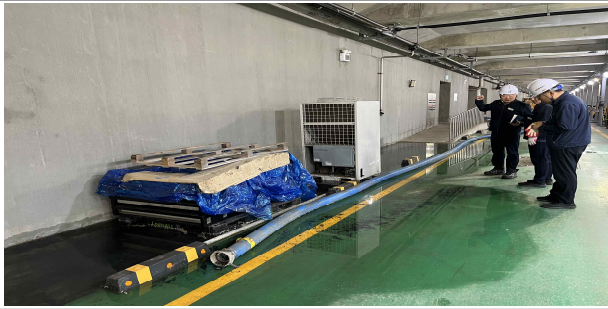
- 「산업안전보건기준에 관한 규칙」 제3조(전도의 방지)에 의하면 사업주는 근로자가 작업장에서 넘어지거나 미끄러지는 등의 위험이 없도록 작업장 바닥 등을 안전하고 청결한 상태로 유지하여야 한다고 규정하고 있습니다.
- 그러나 남항사업소는 전도 방지를 위한 안전관리를 해야 함에도 불구하고 아래와 같이 안전관리에 소홀히 한 사실이 있습니다.
- 또한, 대외 이미지 개선을 위한 시설관리를 해야 함에도 불구하고 아래와 같이 시설관리에 소홀히 한 사실이 있습니다.

항목	관련사진	위치
물고임으로 인한 전도위험		1층 진입로
단말기 폴대 및 차량 이탈방지 가이드 파손		야외 계근대

○ (시정) 남항사업소에서는 안전관리 및 시설관리를 철저히 하시기 바라며, 지적사항을 개선하시어 산업재해 예방 및 대외 이미지 향상에 만전을 기하여 주시기 바랍니다. 아울러 계근대 파손이 지속적으로 발생하는 바, 계근대에 CCTV를 설치하여 관리하시기 바랍니다.
