3. 감사결과 확인된 문제

<그림 1> 재해예방 기술지도 지적사항 현황

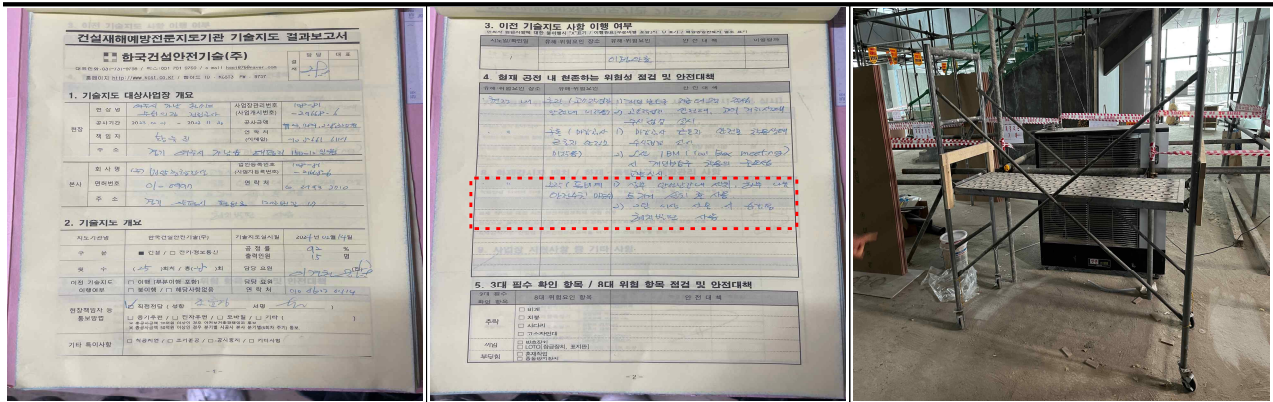
그런데 □□지역본부 ◆◆◆◆지사 “●● 청소년문화의집건립사업” 등 2개 건설현장에서는 [표 3] 및 <그림 1>과 같이 건설재해예방전문지도 기관에서 기술 지도를 통해 위험요인 사항을 2024. 2. 14. 각각 지적하였으나 감사일 현재까지 지적사항을 조치하지 않은 사실이 있다.

본부명	지사명	사업명	지구명	재해예방 기술지도 이행			비고
				위험요인 지적사항	이행일자	조치여부 (감사일)	
□□	◆◆◆◆	청소년문화의집건립	●●	틀비계 상부 안전난간대 미설치 등	'24. 2. 14.	미조치 (‘24. 2. 22)	
"	■ ■ ■ ■ ■ ■ ■ ■	수리시설개보수	●●	작업자 출입계단 안전난간 미설치 등	'24. 2. 14.	미조치 (‘24. 2. 21)

따라서 재해예방전문지도기관의 지도를 받은 건설현장은 지도·점검 내용을 검토하고 지도 결과에 따라 조치하여 안전사고를 사전에 예방할 수 있는 실질적인 기술지도가 되도록 하고, 공사감독원은 해당 지적사항의 이행여부를 확인하는 등 관리·감독을 철저히 하여야 했다.

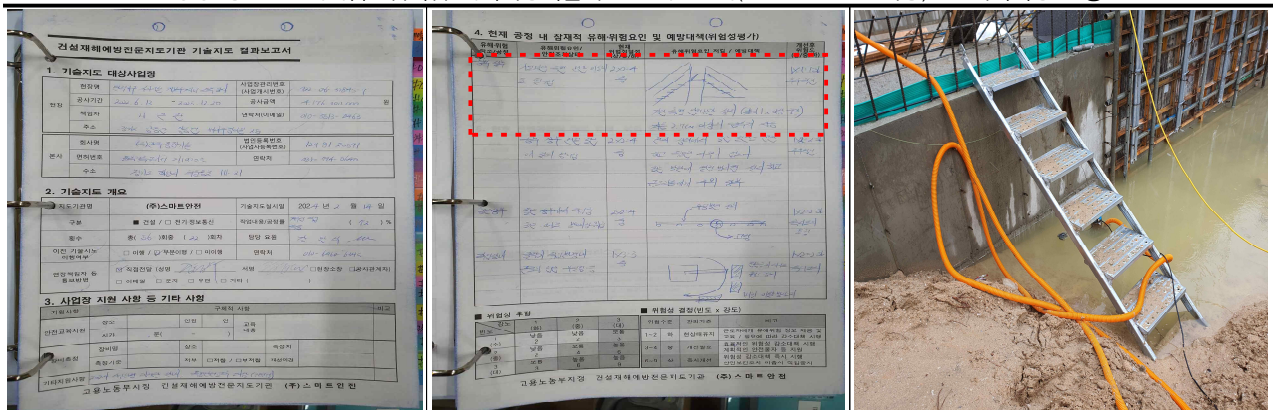
그 결과 건설재해예방 전문기관으로부터 건설 현장의 안전사고 예방을 위해 기술지도 받은 위험요인을 제거하지 못해 산업재해가 일어나거나 재해예방지도 제도가 유명무실해질 우려가 있다.

00 청소년문화의집건립사업 재해예방기술지도 결과보고서(2024. 2. 14. 작성) 및 지적사항 현황

00지구 수리시설개보수사업 재해예방기술지도 결과보고서(2024. 2. 14. 작성) 및 지적사항 현황

① 사 장(◆◆◆◆지사장, ■■■■■지사장)은 「산업안전보건법」 시행령 제60조에 따라 “00 청소년문화의집건립사업”과 “00지구 수리시설개보수사업” 건설현장의 재해예방 기술지도(‘23. 2. 14.) 시 지적받은 사항을 조속히 처리하시기 바랍니다. (시정)

② 사 장(□□지역본부장)은 재해예방 기술지도 시 지적받은 사항은 공사 감독원이 확인 후 즉시 시정하고 그 조치결과를 체계적으로 관리할 수 있도록 관련 직원 교육 및 사례 전파 등 필요한 조치를 하시기 바랍니다. (통보)
