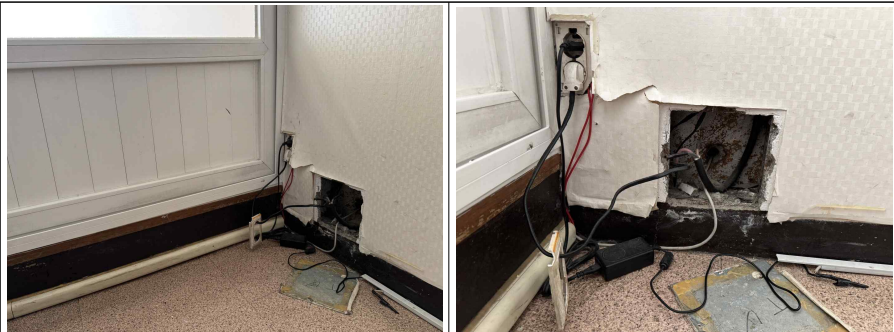
부 서	내 용	의견사항
면 허 지 원 부 (지 원)	● 안전사고 예방을 위한 전기시설물 정비 및 소방점검 기록 현행화 필요 - 「화재 예방, 소방시설 설치·유지 및 안전관리에 관한 법률」 제20조(특정소방대상물의 소방안전관리) - 전남시험장 청사 시설 점검한 바, 본관 출입통제 기기(세콤) 관리실 내부에는 전기배선이 벽면에서 노출되어 있어 출입자 통행 시 감전 및 발걸림 사고 등 위험요인이 있음. - 또한, 2025년도 소방시설에 대한 자체점검(2025. 1. 20.)을 실시하였으나 점검기록표는 2022년도 내용으로 기재되어 있고 현행화가 되어 있지 않은 상태임. - 전기 안전사고 예방을 위한 배선 정리 및 소방시설 점검 기록의 현행화 요함. [사진 1] 전기배선 위험 지점(출입통제기기 관리실)  [사진 2] 2025년도 소방점검기록표  ➡ 본관 건물 해당 지점의 전기배선 정리 및 2025년도 소방시설 점검 기록표 현행화 요함.(감사기간 중 조치 완료)	현지조치
