NO	우수 사례명	부서명
1	사업소 직무 스트레스 요인 측정 및 점검을 통한 예방조치	□□□□□□□ 직할

□ 추진배경 및 개요

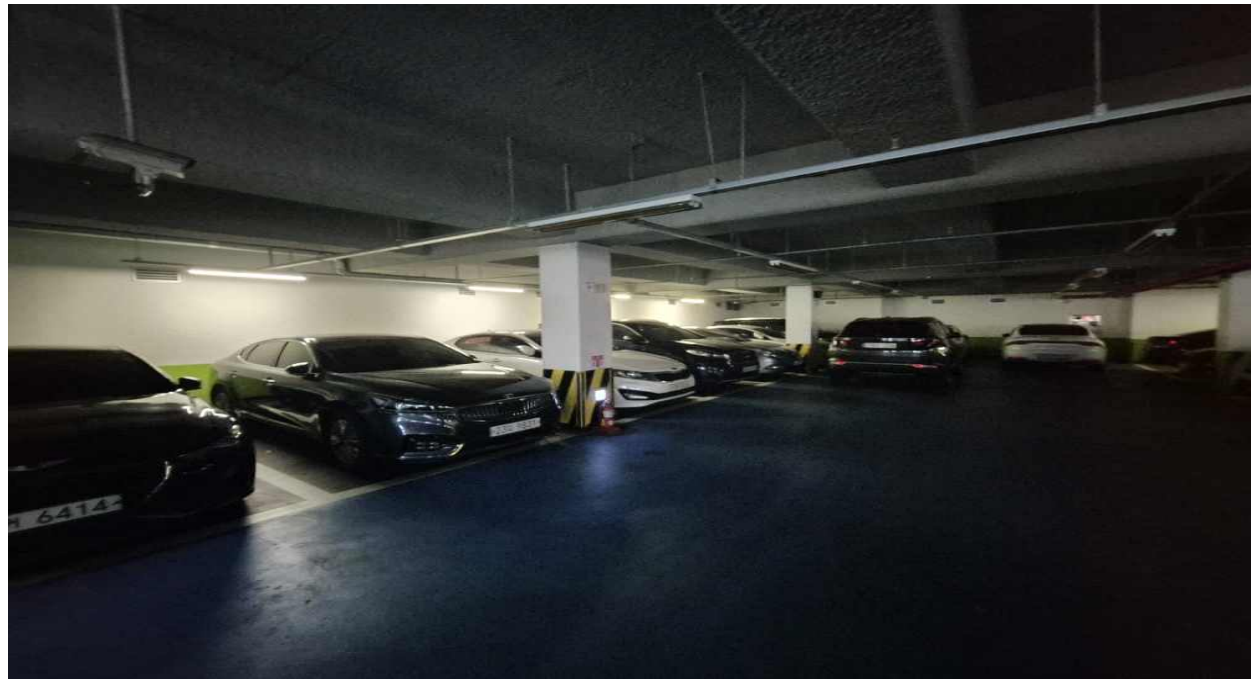
- 사옥 순회점검 및 직원들의 의견청취를 통해 직무스트레스에 영향을 줄 원인을 찾고 해결함
- 조도측정 : 지하주차장 측정값 65lux / 기준값 75lux
사무실 평균 측정값 200lux / 기준값 300~600lux
- 대한산업보건협회의 자기기입형 설문으로 직무 스트레스 요인을 측정을 통해 본인에게 맞는 프로그램 진행을 통해 예방관리 실시

- 직할 사옥 내 지하주차장 적정 조도 확보를 위한 노후 및 불량 전등 전체 교체
- 사무실 업무환경의 조도는 업무 성취도나 능률에 큰 영향을 미치기 때문에 충분히 밝은 환경을 만들어줘서 눈의 피로를 줄여 신체적 직무스트레스를 감소시킴
사무실 내 전등 연결부 점검을 통해 불량 전등 교체 및 차단기 교체를 통해 적정조도를 유지 함.
- □□□□□□□ 안전신문고 밴드 개선을 통해 구조물 파손 및 환경적 요인 개선을 위한 직원들의 의견을 청취하여 건강한 회사 생활을 하는데 기여
- 스트레스 완화 프로그램, 정신건강 마음 치유, 건강헬스 투어 등 다양한 프로그램 진행을 통해 직원들의 안전 및 보건을 유지 및 증진
