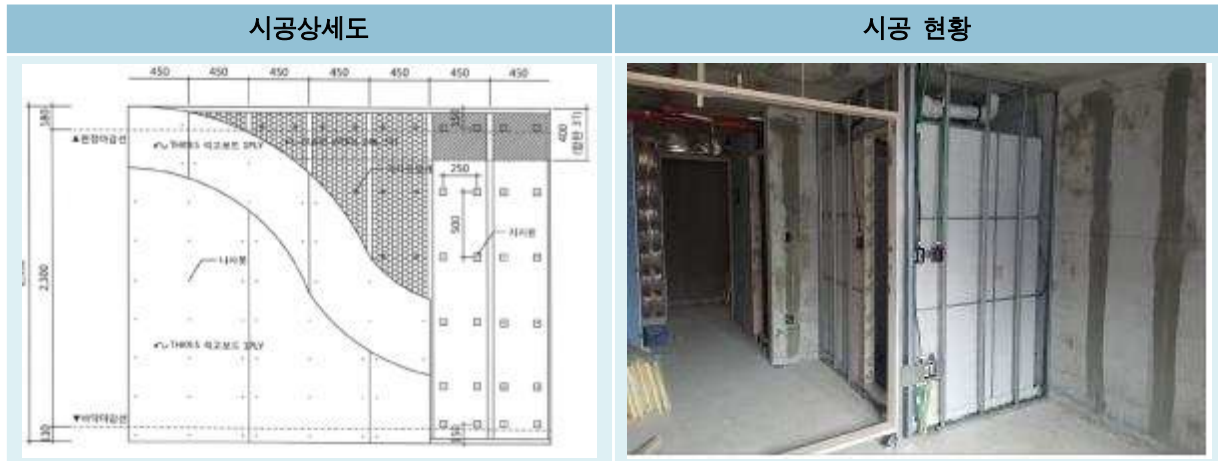
[그림 8] 시공상세도 및 현장 시공현황

그러나 □□지역본부 현장을 확인한 결과 설계지침 및 내역과 상이하게 각재 대신 메탈 스티드로 변경하여 시공 완료 및 시공 중이며 또한 타 지역본부 현장도 동일하게 변경시공 한다는 사실을 확인하였다.

따라서 실제 현장에서 적용하고 있는 시공 방법을 고려하여 시스템 욕실 경량 벽틀 설치 기준을 개선할 필요가 있다.

시스템 욕실 경량 벽틀 설치방법에 대한 시공사례 및 여건 등을 고려하여 관련 상세도 및 표준일위대가의 구체적인 기준을 마련하여 주시기 바랍니다 (개선).
