<b></b>	,	
ŞİRKET ADI / COMPANY NAME	ZATA ASANSÖR TİCARET VE SANAYİ LİMİTED ŞİRKETİ	
ŞİRKET ADRESİ / COMPANY ADDRESS	ATATÜRK MAH. 31060.SK.NO:11 B MEZİTLİ/MERSİN	
İNŞAAT ADI / CONSTRUCTION NAME	Hüseyin Sezgin,Sezginler Galeri İnş.Tic.Ltd.Şti.	
ASANSÖR ADRESI / ELEVATOR ADDRESS	Çiftlikköy Mah 3206.Sok.No:11 Yenişehir/Mersin	
ASANSÖR SERİ NUMARASI / ELEVATOR SERIAL NUMBER	ZATA-25/01	
RİSK ANALİZİ / RISK ANALYSIS	Asansör kabini üst son konumda gerekli mesafelerin yetersiz olması Insufficient distances required at the upper end position of the elevator cabin.	
UYGULANAN YÖNETMELİKLER /	Asansör Yönetmeliği (2014/33/AB )	
APPLIED DIRECTIVES	Lifts Directives 2014/33/EU	
Uygulanan Standartlar / HARMONISED STANDARDS	EN 81-21, Safety rules for the construction and installation of lifts - Lifts for the transport of persons and goods - Part 21:  New passenger and goods passenger lifts in existing building (Asansörlerin yapılışı ve kurulumu için güvenlik kuralları - İnsan ve yük taşımak için asansörler - Bölüm 21: Mevcut binalarda yeni insan ve yük asansörleri )  EN ISO 12100:2010, Safety of machinery — General principles for design — Risk assessment and risk reduction (ISO 12100:2010)— (Makina

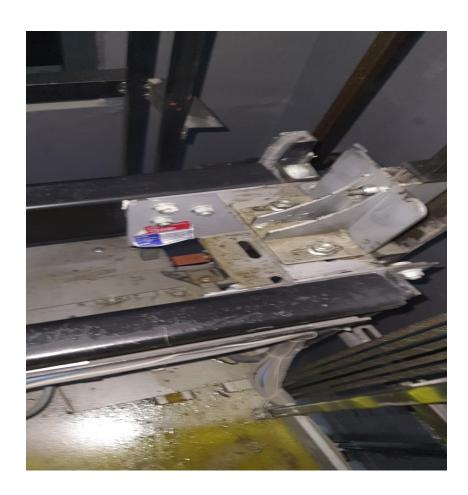
#### UYGULAMA RESİMLERİ

Tehlikeli Durum / Hazards  Olası Etki/Zarar / Risks	Asansör son konumda iken Kabin üstü korkuluk kuyu tavan mesafesi (yatay mesafede 40cm izdüşümü) 10cm de kalıyor.  When the elevator is in the final position, the distance between the cabin top railing and the shaft ceiling (40cm horizontal projection) remains at 10cm  Bakım, arıza ve kurtarma esnasında kişinin başını çarpma neticesinde ciddi yaralanması veya ölüm		
Önlem Öncesi Değerlendirme / Pre-Action Assessment	ŞİDDET / SEVERITY OLASILIK / LIKELIHOOD Risk Sınıflandırması / Risk Classification		Risk Sınıflandırması / Risk Classification
Official Offices Degeneraline / The Action Assessment	Önemli / Substantial	Kesin / Certain	Yüksek / High
Risk Değerlendirmesi / Risk Assesment	Acil önlem alınması gereken riskle	er (Kritik Riskler) / Risks that require	e urgent action (Critical Risks)
Düzeltici Faaliyet / Corrective Action	1.Karşı ağırlık altına katlanabilir tampon ve elektriksel durudurucu anahtarları montajı, 2.Kabin üstü korkuluk katlanabilir yapılması ve elektriksel durdurucu anahtarları montajı. 3.Kullanma ve Bakım kılavuzunda çalışma koşulları belirtilmesi. 4.Kabin üstünde bakım yapılabilmesi için katlaanabilir montaj elemanlarının devreye alınmadan asansörde hareket sağlanmasının engellenmesi {risk_uygulamalar} 1.Installation of foldable buffers and electrical stop switches under the counterweight, 2.Making the cabin top railing foldable and installing electrical stop switches. 3.Specifying the operating conditions in the Usage and Maintenance Manual. 4.Preventing movement in the elevator without activating the foldable assembly elements so that maintenance can be performed on the cabin {risk_uygulamalar_en}

Sorumluluk / Responsibility	Son Kontrol Sorumlusu / Final Control Responsible		
Zamanlama / Activity	Çalışmaya başlamadan önce ve çalışma süresince		
Faaliyet Sonrası Risk Değerlendirmesi / Post-Activity	ŞİDDET / SEVERITY	OLASILIK / LIKELIHOOD	Risk Sınıflandırması / Risk Classification
Risk Assessment	Önemli / Substantial	Çok Olası Değil / Highly Unlikely	Düşük / Low
Risk Değerlendirmesi / Risk Assesment	Alınan önlemler ile risk, kabul edilebilir seviyeye çekilmiştir. / With the measures taken, the risk has been reduced to an acceptable level.
