# INFORME DE HITO DE CONTROL N° 045-2026-OCI/0392-SCC

## "MEJORAMIENTO DE LOS SERVICIOS DEL PARQUE RECREACIONAL DE CHARCAHUAYLLA DE LA CIUDAD DE URUBAMBA - DISTRITO DE URUBAMBA - PROVINCIA DE URUBAMBA - DEPARTAMENTO DE CUSCO"

## HITO DE CONTROL N° 4 – AVANCE DE EJECUCIÓN DE OBRA AL MES DE JUNIO DE 2026

**URUBAMBA, 24 DE JULIO DE 2026**

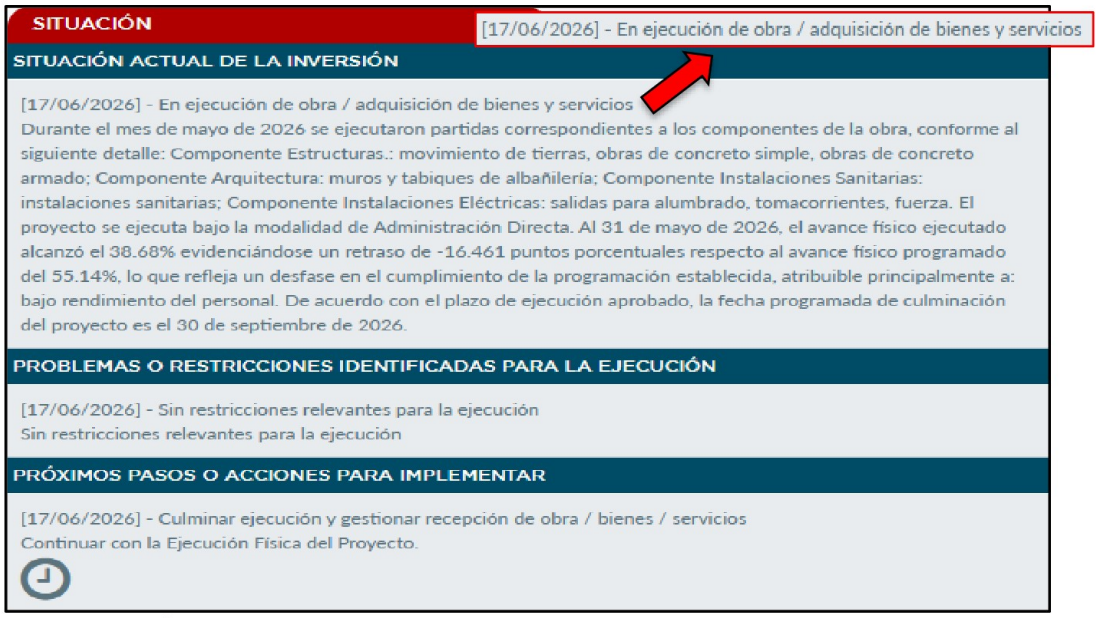
**IMAGEN N° 2**
**FECHA DE ÚLTIMA ACTUALIZACIÓN DEL FORMATO N° 12-B DEL SISTEMA DE SEGUIMIENTO DE INVERSIONES**

Al respecto, conforme a lo establecido en el numeral 45.3 de la Directiva General del Sistema Nacional de Programación Multianual y Gestión de Inversiones, la información sobre el seguimiento de la ejecución de cada inversión debe ser registrada mensualmente por la Unidad Ejecutora de Inversiones (UEI) en el Formato n.° 12-B, dentro de los primeros diez (10) días hábiles del mes siguiente. En ese sentido, considerando que el plazo para registrar la información correspondiente al mes de junio de 2026 venció el 14 de julio de 2026, la entidad no habría efectuado oportunamente la actualización de la información de la inversión en el referido aplicativo.
