Fassaden/Dachsan.-Waldschmidtstr. 102 - Waldschmidtstr. 100, 94036 Passau

Baustellenbegehung, 08.09.2020

Datum: 08.09.2020, 15:27 Uhr Bauleiter: Leonhard Maier Wetter: 25°C, sonnig

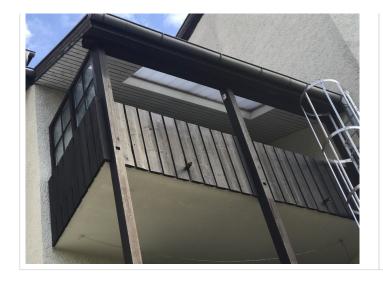
Fassaden Gartenseite in Bearbeitung Gerüst vor Glasdach abgebaut und auf Dach für oberste Fassade aufgebaut

Gerüst auf oberster Dachfläche. Das Fenster ganz oben rechts ist marode.

Das oberste Fenster rechts auf Gartenseite (Flur) s. Foto ist komplett marode. Es ist nicht mehr verschliessbar und fällt aus den Angeln. Die Hausverwaltung sollte den Hausmiester bauftragen, den Flügel mit dem Stock von innen zu verschrauben.
