# Kindergarten Aunkirchen - Vilshofener Straße 32, 94474 Vilshofen an der Donau

Baustellenbegehung, 22.02.2022

Datum: 22.02.2022, 14:00 Uhr Bauleiter: Armin Sittinger Wetter: leicht bewölkt, windig, +5°C

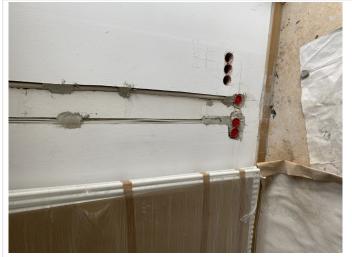
(131) zu erledigen	Erstellt am: 15.02.2022
Die Trockenbauarbeiten sind im Bestand zu forcieren, um die Malerarbeiten in diesem Bereich auszuführen.	Betrifft: BachingerTrockenbau (Trockenbau)
