ベルデュール成田幸町(平山建設 自社案件・2025年7月竣工)

モデル: 02_モデル/躯体ボックス.json / 照合図 生成 2026-09-20

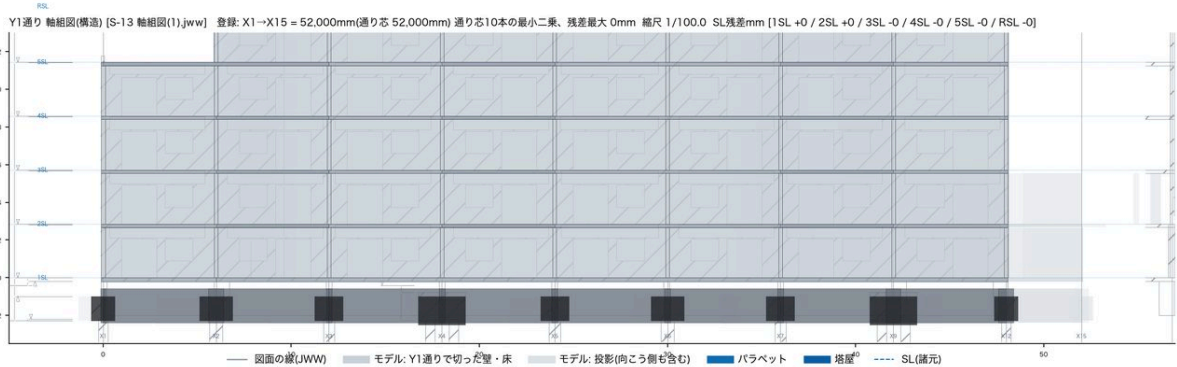
断面重ね合わせ — Y1通り: 軸組図と立面図に躯体モデルを重ねる(灰=図面 / 色=モデル)

⑥ 通り断面: 上=構造 S-13 軸組図(1).jww Y1通り、下=意匠 立面図。登録は通り芯線と SL 線(文字位置ではない)
