해녀박물관 본관

에너지 효율 진단 분석 보고서

2022년 07월 21일

(사)대한필름시공기술인협회

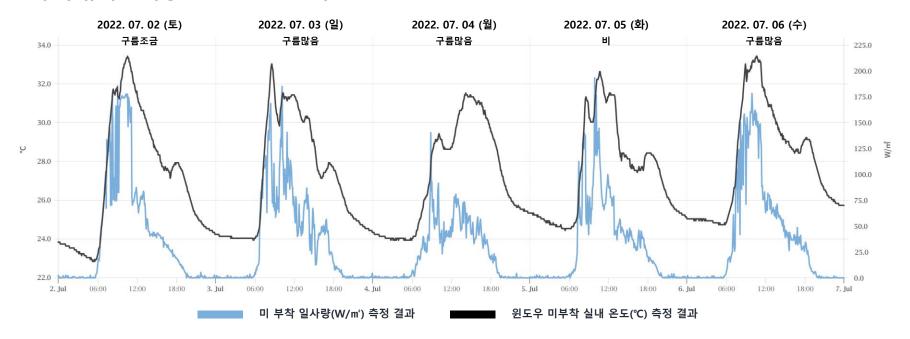
해녀박물관 본관 남동향(전망대 계단부) 일사량 및 실내온도 측정 결과

- 테스트 기간 2022년 07월 02일 ~ 2022년 07월 06일 결과 자료임.
- 5분 단위 간격 데이터는 테스트 공간 유입된 일사에 의한 축열 효과를 고려하지 않는 결과치임.
- 외부 일사 유입량이 적을 경우 실내온도는 감소. 일사 유입량 증가시 실내온도 상승 발생 일사량과 실내온도 관계성 높음.
- 일사 변화에 따라 실내온도 변화 발생 외부 일사량에 따른 실내온도 변화 발생
- 일출 이후 일사량 유입량 증가 실내온도 상승, 일몰이후 일사량 감소 실내온도 감소

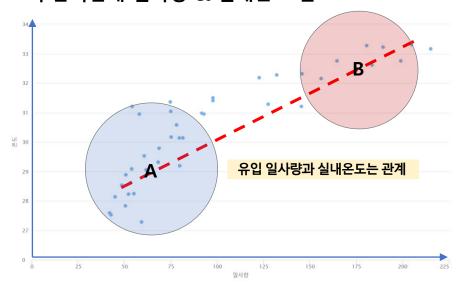
- 테스트 기간 2022년 07월 02일 ~ 2022년 07월 06일 결과.
- 실내온도를 독립변수, 수직면 실내 유입 일사량을 종속변수로 선정 회귀분석을 수행.
- 일별 09시~18시 시간별 값(X축 : 일사량평균, Y축 : 온도평균)으로 회귀분석 진행.
 - A구역 실내 유입 일사량이 낮은 구간 실내온도가 낮은 구역임.
- B구역 실내 유입 일사량이 높은 구간으로 실내온도 높은 구간임.
- ▶ 해녀박물관 본관 일사량 & 실내온도 분포도 결과 일사량이 낮을수록 실내온도가 낮고 일사량이 높을수록 실내온도가 상승함.

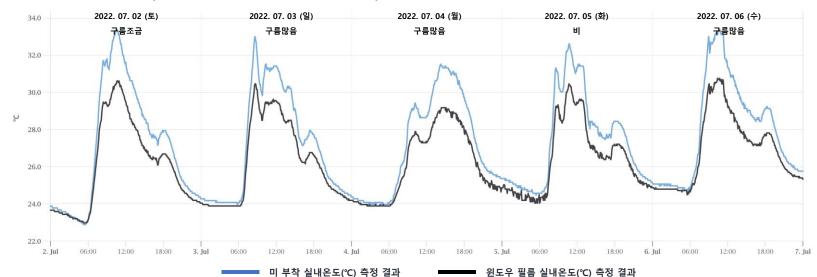
해녀박물관 본관 남동향(전망대 계단부) 윈도우 필름 부착 측정 결과

항 목	최대 일사 유입	평균 일사 유입	전체 유입 일사량
미 부착	193.7 W/m²	51.06 W/m²	2084.86 Wh/m²
윈도우 필름 부착	95.7 W/m²	23.64 W/m²	921.37 Wh/m²
감소율	50.59 % 감소	53.70 % 감소	55.80 % 감소

항 목	최고 온도	평균 온도
미 부착	33.4 ℃	31.23 ℃
윈도우 필름 부착	31.6 ℃	27.97 ℃
감소율	1.8 ℃ 감소	3.26 ℃ 감소

- •테스트 기간 2022년 07월 02일 ~ 2022년 07월 06일 결과 자료임.
- 문화 및 집회시설 표준 건물 평균 일사량 대비 일사 유입량이 약 60.37% 높음. 이는 창유리의 태양방사(태양열선) 반사와 태양열 취득율의 차이임.
- ·테스트 필름(기준 필름) 부착 후 최고 일사량 50.59%, 평균 일사량 53.70%, 전체 유입 일사량 55.80% 감소.
- 외부 일사 유입량이 감소에 의해 실내온도 변화 확인. 일사 증감에 따른 실내온도 변화 발생 일사량과 실내온도 관계성 높음.
- 테스트 필름 기준 최고 실내 온도 1.8℃, 평균 실내 온도 3.26℃ 감소.

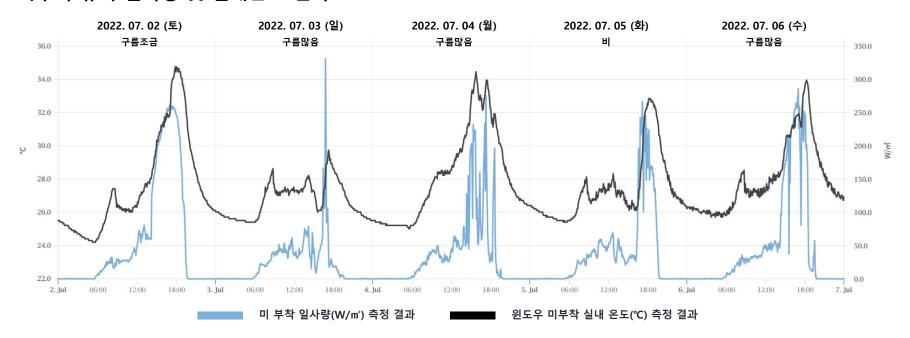
해녀박물관 본관 북서향(전망대 해변뷰) 일사량 및 실내온도 측정 결과

- 테스트 기간 2022년 07월 02일 ~ 2022년 07월 06일 결과 자료임.
- 5분 단위 간격 데이터는 테스트 공간 유입된 일사에 의한 축열 효과를 고려하지 않는 결과치임.
- 외부 일사 유입량이 적을 경우 실내온도는 감소. 일사 유입량 증가시 실내온도 상승 발생 일사량과 실내온도 관계성 높음.
- 일사 변화에 따라 실내온도 변화 발생 외부 일사량에 따른 실내온도 변화 발생
- 일출 이후 일사량 유입량 증가 실내온도 상승, 일몰이후 일사량 감소 실내온도 감소

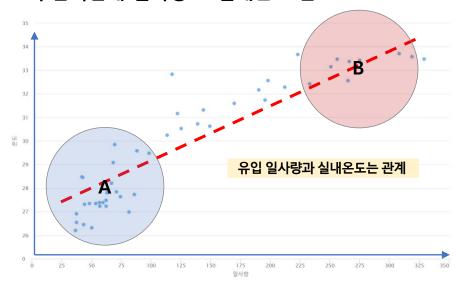
- 테스트 기간 2022년 07월 02일 ~ 2022년 07월 06일 결과.
- 실내온도를 독립변수, 수직면 실내 유입 일사량을 종속변수로 선정 회귀분석을 수행.
- 일별 09시~18시 시간별 값(X축 : 일사량평균, Y축 : 온도평균)으로 회귀분석 진행.
- A구역 실내 유입 일사량이 낮은 구간 실내온도가 낮은 구역임.
- B구역 실내 유입 일사량이 높은 구간으로 실내온도 높은 구간임.
- ▶ 해녀박물관 본관 일사량 & 실내온도 분포도 결과 일사량이 낮을수록 실내온도가 낮고 일사량이 높을수록 실내온도가 상승함.

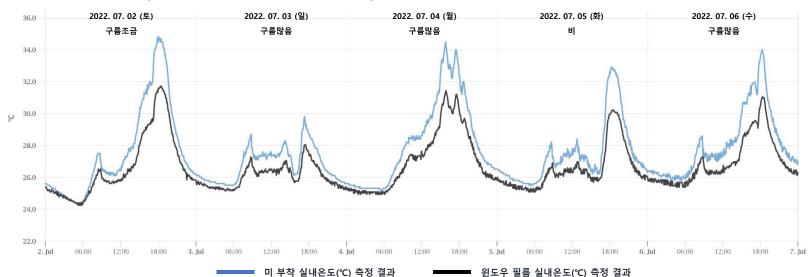
해녀박물관 본관 북서향(전망대 해변뷰) 윈도우 필름 부착 측정 결과

항 목	최대 일사 유입	평균 일사 유입	전체 유입 일사량
미 부착	328.9 W/m²	77.91 W/m²	2,247.25 Wh/m²
윈도우 필름 부착	116.9 W/m²	38.18 W/m²	1125.67 Wh/m²
감소율	64.45 % 감소	50.99 % 감소	49.90 % 감소

항 목	최고 온도	평균 온도
미 부착	34.8 ℃	29.07 ℃
윈도우 필름 부착	31.6 ℃	26.81 ℃
감소율	3.2 ℃ 감소	2.26 ℃ 감소

- •테스트 기간 2022년 07월 02일 ~ 2022년 07월 06일 결과 자료임.
- 문화 및 집회시설 건물 평균 일사량 대비 일사 유입량이 약 72.86% 높음. 이는 창유리의 태양방사(태양열선) 반사와 태양열 취득율의 차이임.
- ·테스트 필름(기준 필름) 부착 후 최고 일사량 64.45%, 평균 일사량 50.99%, 전체 유입 일사량 49.90% 감소.
- 외부 일사 유입량이 감소에 의해 실내온도 변화 확인. 일사 증감에 따른 실내온도 변화 발생 일사량과 실내온도 관계성 높음.
- 테스트 필름 기준 최고 실내 온도 3.2℃, 평균 실내 온도 2.26℃ 감소.
