(사)대한필름시공기술인협회

외벽 창유리 에너지 효율 진단 배경 및 필요성

◆ 한국해양대학교 현황 및 분석

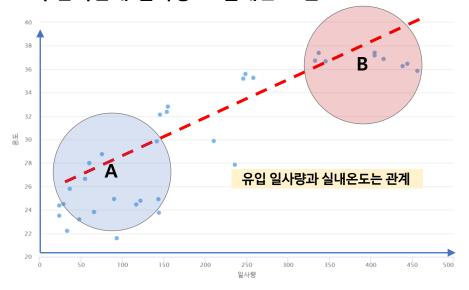
◆ 미설치 유리 일사량 및 실내온도 결과(남측 예시)

- 테스트 기간 2022년 02월 19일 ~ 2022년 02월 23일 결과 자료임.
- 5분 단위 간격 데이터는 테스트 공간 유입된 일사에 의한 축열 효과를 고려하지 결과치임.
- 외부 일사 유입량이 적을 경우 실내온도는 감소. 일사 유입량 증가시 실내온도 상승 발생 일사량과 실내온도 관계성 높음.
- 일사 변화에 따라 실내온도 변화 발생 → 외부 일사량에 따른 실내온도 변화 발생
- •일반 상업용 건물의 일사량이 140~180W/m²인 것을 감안할 경우 한국해양대학교 본 건물의 일사 유입량은 매우 높음.

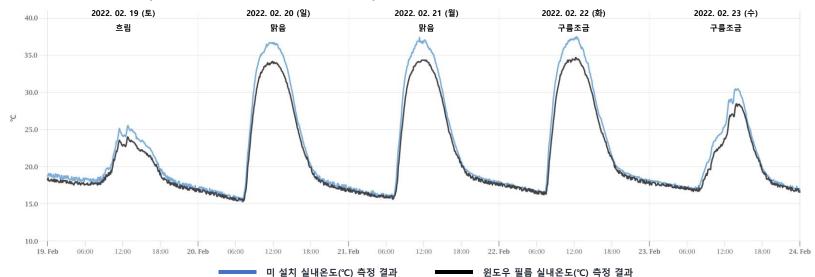
- •테스트 기간 2022년 02월 19일 ~ 2022년 02월 23일 결과 자료임.
- 주변 지역 건물 일사량 유입량 대비 약 175.5% 높음. 이는 전면부 바다 표면의 일사 반사의 유입으로 인한 일사량 증가.
- •테스트 필름 기준 최고 일사량 27.67%, 평균 일사량 25.36%, 전체 유입량 25.86% 감소.
- · 외부 일사 유입량이 감소에 의해 실내온도 변화 확인. 일사 증감에 따른 실내온도 변화 발생 → 일사량과 실내온도 관계성 높음
- 테스트 필름 기준 최고 실내 온도 3.9℃, 평균 실내 온도 4.12℃ 감소.

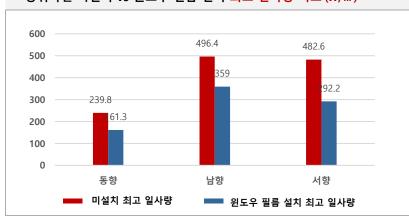
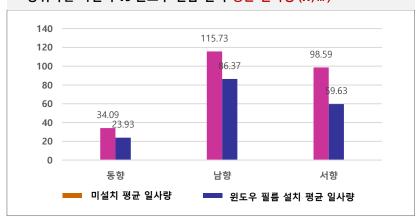
• 방위각별 미설치 vs 윈도우 필름 설치 최고 일사량 비교 (W/m²)

• 방위각별 미설치 vs 윈도우 필름 설치 평균 일사량 (W/m²)

- 최고 일사량은 미설치 대비 27.67% ~ 39.45%(테스트 필름 기준) 일사량 감소.
- · 평균 일사량 미설치 대비 25.36% ~ 39.51%(테스트 필름 기준) 일사량 감소.
- 윈도우 필름 설치 후 방위각별 일사량, 실내온도 감소율 차는 태양의 남중고도와 일사 각도, 적층 시간, 적층 온도 등에 의한 것임.

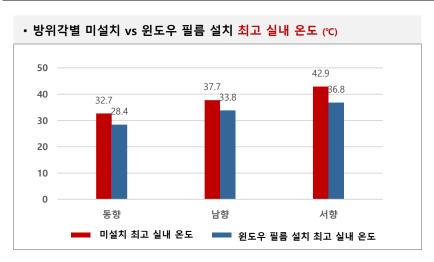
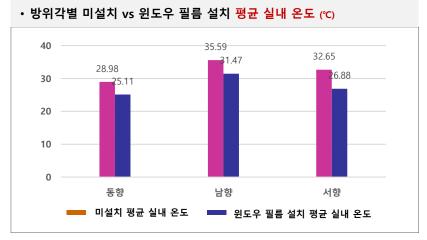
◇ 윈도우 필름 설치 방위별 실내 온도 측정 결과

- 최고 실내 온도는 미설치 대비 3.9℃ ~ 6.1℃(테스트 필름 기준) 실내 온도 감소.
- ㆍ평균 실내온도는 미설치 대비 3.87℃ ~ 5.77℃(테스트 필름 기준) 실내 온도 감소.
- 윈도우 필름 설치 후 방위각별 일사량, 실내온도 감소율 차는 태양의 남중고도와 일사 각도, 적층 시간, 적층 온도 등에 의한 것임.
