에너지 효율 진단 분석 보고서

2022년 10월 31일

(사)대한필름시공기술인협회

◆ 서울중앙지방검찰청 현황 및 분석

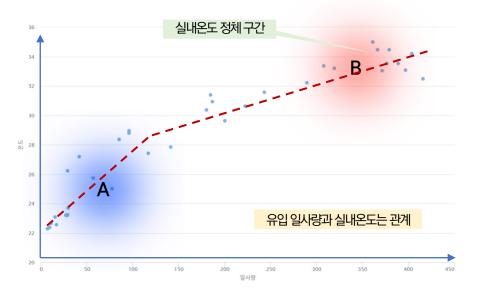
- 테스트 기간 2022년 10월 07일(금) ~ 2022년 10월 11일(화) 결과.
- 실내온도를 독립변수, 수직면 실내 유입 일사량을 종속변수로 선정 회귀분석을 수행.
- 일별 09시~18시 시간별 값(X축 : 일시량 평균, Y축 : 온도 평균)으로 회귀분석 진행.
- A구역 실내 유입 일사량이 낮은 구간 실내온도가 낮은 구역임.
- B구역-실내 유입 일시량이 높은 구간으로 실내온도 높은 구간임.

일사량이 낮을수록 실내온도가 낮고 일사량이 높을수록 실내온도가 상승함.

- 외부 일사 유입량이 적을 경우 실내온도는 낮고 일사 유입량 증가시 실내온도 상승 발생 일사량과 실내온도 관계성 높음.
- A구간 외부 일사 유입량이 적고 실내온도 낮은 구간으로 테스트 기간동안 오전 시간대 주로 발생.
- B구간 일사 유입량 증가시 실내온도 상승 구간, 일사량과 실내온도 관계성 높은 구간으로 정체 및 실내온도 변동이 심함.
- 분포도 회귀분석을 통해 실내 유입된 태양광이 실내온도 상승과 냉방에너지 발생에 지배적인 요인으로 작용되는 것을 확인 할 수 있음.
- 표준 업무시설 건물 남향 일사량이 110/㎡ ~ 124W/㎡인 것을 감안할 서울중앙지방검찰청 남향은 일사 유입량이 매우 높은 건물임.

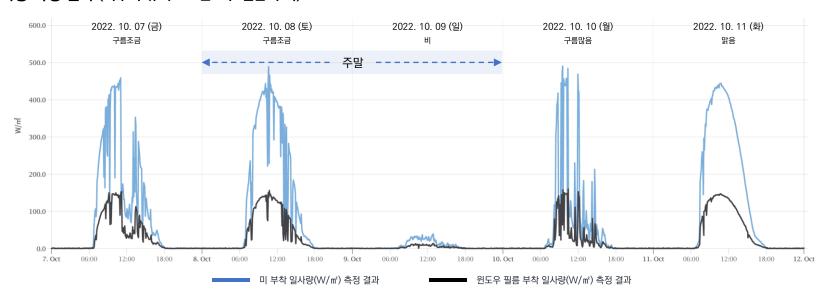
- 샘플 부착한 윈도우 필름의 태양열취득률(0.33)은 기존 창유리(윈도우 필름 미부착) 창호의 태양열취득률(0.70) 대비 52.86% 감소한 결과가 나왔음.
- 미부착 창호의 태양열 취득률은 창호, 유리의 열전달 및 결로 여부를 해석하는 WINDOW 7.6 프로그램을 활용하여 결과를 산정하였음,
- 이는 윈도우 필름 부착 창호는 하절기에 창호를 통해 유입되는 태양열 차단 성능이 미부착 창호보다 높은 것으로 볼 수 있음.
- 따라서, 윈도우 필름 부착 창호는 미부착 창호보다 하절기 냉방부하 절감에 효과가 있을 것으로 예상됨.

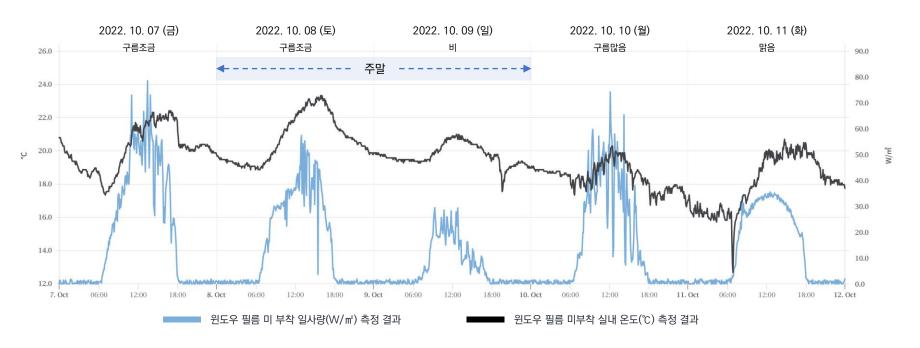
◇ 윈도우 필름 부착 측정 결과

- 테스트 기간 2022년 10월 07일(금) ~ 2022년 10월 11일(화) 결과 자료임.
- 표준 업무시설 건물 남향 최고 일사량 대비 일사 유입량이 약 463.25% 높음. 이는 창유리의 성능 저하에 따른 태양열 유입량 증가 및 태양열 취득율에 의한 결과임.
- 일사량은 테스트 필름 부착 후 최고 일사량 67.41%, 평균 일사량 66.80%, 전체 유입 일사량 67.13% 감소.
- 실내온도는 테스트 필름 부착 후 최고 실내 온도 4.4℃ 감소. 주간 평균 실내 온도 4.83℃ 감소. 야간 평균 실내 온도 0.69℃ 감소.
- 테스트 필름 부착 결과 외부 일사 유입량 감소 및 실내온도는 감소가 되었으나 실내 목표 온도에는 매우 부족함.

- ① 서울중앙지방검찰청은 실내 최고 온도와 평균 온도는 미부착 대비 실내온도 크게 감소하였으나 적정 실내 온도에는 다소 부족함.
- ② 적정 실내 온도 유지를 위해 테스트 필름 보다 뛰어난 태양열 차단 필름 적용시 테스트 결과보다 우수한 실내 온도 저감 효과를 발생할 것으로 판단됨.
- ③ 부착되는 제품의 태양열 차단[태양열 취득율(SHGC)] 성능에 따라 적산 일사량, 적산 온도, 냉방기 사용시간, 냉방기 효율성 등의 변화 발생 될 것임.
- ④ 또한, 동절기 열손실을 대비하여 기존 유리의 단열성능은 유지 또는 성능 강화하여 적정 실내 온도 유지를 위해 단열성능(열관류율)이 있는 외부용 Low-E 윈도우 필름을 추천.

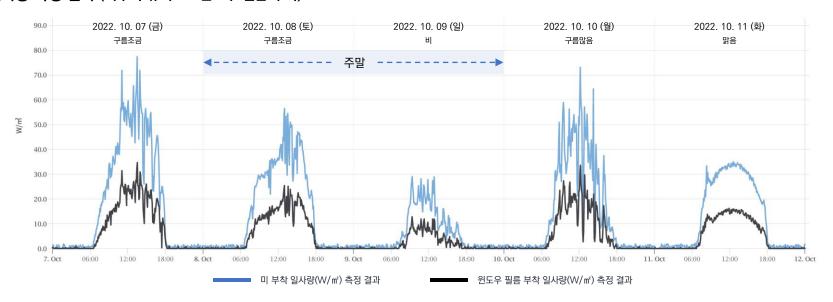
서울중앙지방검찰청 북향 일사량 및 실내온도 측정 결과

- 외부 일사 유입량 증가와 동시(일출)에 실내온도 상승, 외부 일사 유입량이 감소(일몰) 이후 실내온도 감소 적은 외부 일사량 유입에도 실내온도 변화 발생.
- 일사량과 실내온도는 관계가 있으나 실내 온도 열손실이 많아 일사량과 실내온도 상관관계 정확한 분석 불가.
- 적은 일사량 유입이지만 주간시간대 실내온도 상승에 긍정적 영향을 주지만, 일사량과 실내온도 상관관계를 수치화 하기에는 일사 유입량이 많지 않음.
- 야간 시간대 우하향 온도 그래프 현상 창호의 기밀성 및 유리면의 단열성능이 낮아 실내 열 손실 발생. 이는 실내/외 온도차가 클수록 전 시간대에 우하향 온도 그래프 발생 가능성 높음.
- 북향 일사량보다는 기밀성과 단열성능에 따른 열손실이 많아 이에 대한 보완 필요.

- 2. 창유리의 단열성능 향상을 위한 내부용 단열 필름 추천.
 - ① 테스트 필름 부착 후 일사량은 평균 55.17% ~ 57.01% 감소하였으나 실내온도는 1.08℃ ~ 2.04℃ 상승★. 이는 부착 필름의 Low-E 기능(저방사)에 의해 유리면에서 발생되는 열손실이 감소한 결과임.
 - ② 적정 실내 온도 유지를 위해 테스트 필름 보다 뛰어난 태양열 차단 필름 + 단열성능 필름 적용시 테스트 결과보다 우수한 실내 온도 저감(상승) 효과를 발생할 것으로 판단됨.
 - ③ 창 유리면에서 발생되는 열손실을 막아 적정 실내 온도 유지 추가적으로 기밀 향상용 보조제품(문풍지 등)으로 보완시 추가 에너지 효율 상승 효과 발생.
 - ④ 창유리 Low-E 필름 부착을 통해 유리면의 단열성능 향상으로 열손실 방지 필요. / 기존 커튼 등을 이용 창과 커튼 사이의 공기층을 이용한 단열 성능 향상 가능.

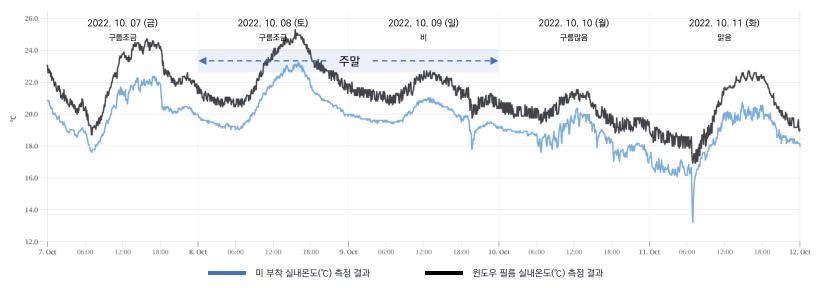
- 테스트 기간 2022년 10월 07일(금) ~ 2022년 10월 11일(화) 결과 자료임.
- 표준 업무시설 건물 북향 최고 일사량 대비 일사 유입량이 약 151.22% 높으나 북향 일사 유입량이 적어 큰 의미가 없음.
- 일사량은 테스트 필름 부착 후 최고 일사량 55.17%, 평균 일사량 57.01%, 전체 유입 일사량 57.78% 감소.
- 실내온도는 테스트 필름 부착 후 최고 실내 온도 2.0℃ 상승★. 주간 평균 실내 온도 2.04℃ 상승★. 야간 평균 실내 온도 1.08℃ 상승★.
- 테스트 필름 름 부착 후 일사량은 평균 57.01% 감소하였으나 주간 평균 실내온도는 2.04℃ 상승★, 야간 평균 실내온도는 1.08℃ 상승★,
 - → 이는 부착 필름의 Low-E 기능(저방사)에 의해 유리면에서 발생되는 열손실이 감소한 결과임.
