건설재해예방전문지도기관 기술지도 결과보고서

현장	현장명	방배동 905-3 증축 공사	사업장관리번호 (사업개시번호)	11181176066 (92600395947)
	공사기간	2026-02-01 ~ 2026-05-31	공사금액	338,800,000 원
	책임자	이상억	연락처 (이메일)	010-4402-0780 (in577sang@kdhousing.bizme ka.com)
	주소	서울 서초구 방배로 118

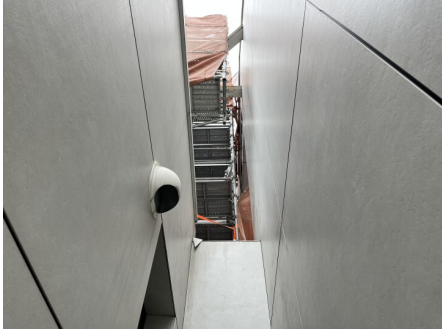
지도일 (확인일)	유해·위험 장소	유해·위험요인	지적사항 (재해예방 대책)	이행 결과
2026-04-01 (2026-04-20)	내부	화학물질 취급 작업 전 물질안전보건 교육 미실시, MSDS 비치로 인한 근로자 눈손상, 피부접촉 위험, 소화기 미배치로 화재위험	[기술지도요원 강조사항] 화학물질 취급 작업 전 반드시 msd s교육 및 작업장 내 게시 할 것 ----- [산업안전보건법 제114조(물질안전보건 자료의 게시 및 교육)] [산업안전보건법 제116조(물질안전보건 자료와 관련된 자료의 제공)] - 물질안전보건자료대상물질을 취급 하려는 사업주는 고용노동부령에 따라 작성하였거나 제공받은 물질 안전보건자료를 고용노동부령으로 정하는 방법에 따라 물질안전보건 자료대상물질을 취급하는 작업장 내에 이를 취급하는 근로자가 쉽게 볼 수 있는 장소에 게시하거나 갖 추어 두어야 한다. - 사업주는 물질안전보건자료대상물 질을 취급하는 작업과정별로 고용 노동부령으로 정하는 바에 따라 물 질안전보건자료대상물질의 관리 요 령을 게시하여야 한다. - 사업주는 물질안전보건자료대상물 질을 취급하는 근로자의 안전 및 보건을 위하여 고용노동부령으로 정하는 바에 따라 해당 근로자를 교육하는 등 적절한 조치를 하여야 한다. - 고용노동부장관은 근로자의 안전 및 보건 유지를 위하여 필요하면 물질안전보건자료와 관련된 자료를 근로자 및 사업주에게 제공할 수 있다.	해당 작업 종료

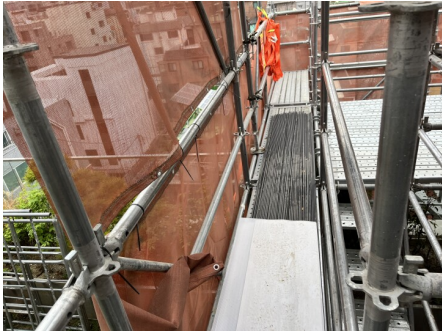
지도일 (확인일)	유해·위험 장소	유해·위험요인	지적사항 (재해예방 대책)	이행 결과
2026-04-01 (2026-04-20)	내부	작업 시작 전 TBM 및 위험성평가 실시 상태 양호	[기술지도요원 강조사항] 작업 전 TBM 및 위험성평가 실시하여 작업 중 안전사고 예방을 철저히 함 ----- [산업안전보건법 제36조(위험성평가의 실시)] - 사업주는 건설물, 기계·기구·설비, 원재료, 가스, 증기, 분진, 근로자의 작업행동 또는 그 밖의 업무로 인한 유해·위험 요인을 찾아낸다. - 찾아낸 유해·위험요인 - 부상 및 질병으로 이어질 수 있는 위험성의 크기가 허용 가능한 범위인지를 평가. - 찾아낸 유해·위험요인 - 평가결과에 따라 이 법과 이 법에 따른 명령에 따른 조치하기. - 찾아낸 유해·위험요인 - 근로자에 대한 위험 또는 건강장해를 방지하기 위하여 필요한 경우에는 추가적인 조치하기. - 사업주는 찾아낸 유해·위험요인 평가 시 고용노동부장관이 정하여 고시하는 바에 따라 해당 작업장의 근로자를 참여시켜야 한다. - 사업주는 찾아낸 유해·위험요인 평가의 결과와 조치사항을 고용노동부령으로 정하는 바에 따라 기록하여 보존하여야 한다. - 찾아낸 유해·위험요인 평가의 방법, 절차 및 시기, 그 밖에 필요한 사항은 고용노동부장관이 정하여 고시한다.

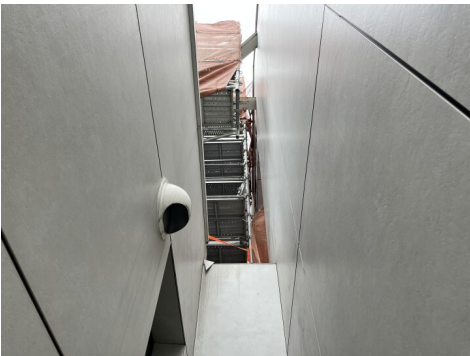
사진	내용			
	자료명칭	추락 위험에 따른 안전수칙		
	제공수(종류)	1종	교육인원	1명
	교육내용	1. 이동식 사다리 사용 시 2인1조 작업 준수 2. 안전대 착용, 안전고리 체결 준수 3. 안전대 걸이시설 설치 4. 안전난간 해체 금지
