건설재해예방전문지도기관 기술지도 결과보고서

현장	현장명	성수이로 등 3개노선 가로정원 조성사업	사업장관리번호 (사업개시번호)	5487015376 (92601938467)
	공사기간	2026-03-05 ~ 2026-04-18	공사금액	414,821,730 원
	책임자	안철주	연락처 (이메일)	010-3741-9041 (cjann@naver.com)
	주소	서울 성동구 성수이로 10(성수동2가)

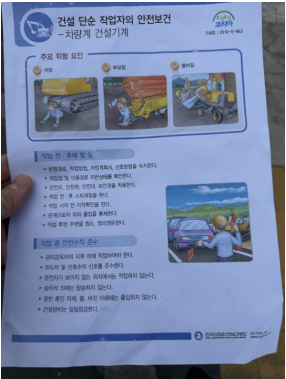
다음방문 시 까지 발생하는 주요 진행공정	1. 뒷정리 및 청소 작업	4.	7.
	2.	5.	8.
	3.	6.	9.

진행공정*	유해·위험요인**	유해·위험요인을 제거하기 위한 예방대책	비고
뒷정리 및 청소 작업	근로자 안전모 미착용으로 인한 넘어짐 및 충돌 시 머리 부상 위험	[기술지도요원 강조사항] - 안전모 및 안전모 턱끈 착용 후 작업 ----- * 산업안전보건기준에 관한 규칙 제94조(안전모 착용) [안전모 안전사항] - 동력으로 작동되는 기계에 근로자의 머리카락이 말려 들어갈 우려가 있는 경우에는 해당 근로자에게 작업에 알맞은 안전모를 착용할 것 - 작업자는 반드시 안전모를 착용할 것 - 안전모 착용시는 턱끈 조임 및 머리고정대 조절 등 올바르게 착용할 것	가능성 (2)
			중대성 (3)
			 높음(6) 즉시 개선
뒷정리 및 청소 작업	도로구간 작업 시 차량과의 충돌 위험	[기술지도요원 강조사항] - 작업구간 내 양방향 신호수, 유도원 배치 - 공사중임을 알리는 안내표지판 설치 ----- [도로공사 안전사항] - 작업구간 전방 200m, 100m 전 ‘공사중’ 표지판 설치할 것 - 공사현장 시종점 회전경광등 설치할 것 - 야간 시인성 확보 시설(윙카, 점멸등 등) 설치할 것 - 안전시설물 넘어지거나 움직이지 않게 고정 철저히 할 것 - 안전관리비 사용 불가항목 확인할 것	가능성 (2)
			중대성 (3)
			 높음(6) 즉시 개선
