건설재해예방전문지도기관 기술지도 결과보고서

현장	현장명	독산동 산업문화어울림센터 건설공사	사업장관리번호 (사업개시번호)	610-81-37088-6 (924-14-38374-7)
	공사기간	2024-12-30 ~ 2026-10-02	공사금액	8,928,053,000 원
	책임자	문사호	연락처 (이메일)	010-3566-4995 (sunganct@daum.net)
	주소	서울 금천구 독산동 331-38

2. 기술지도 개요

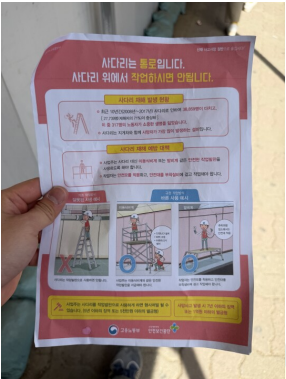
다음방문 시 까지 발생하는 주요 진행공정	1. 거푸집 조립 및 설치 작업	4.	7.
	2. 철근배근 작업	5.	8.
	3. 타설 작업	6.	9.

진행공정*	유해·위험요인**	유해·위험요인을 제거하기 위한 예방대책	비고
거푸집 조립 및 설치 작업	타워크레인으로 보 인양 시 낙하 위험	[기술지도요원 강조사항] 인양 시 간섭 구조물 사전 확인 및 양중 방법, 순서 등 교육 실시 바랍니다. - 작업구간 통제 철저 요망 ----- * 중량물 인양 작업시 작업공간 내부에 근로자 출입으로 인해 협착, 맞음 위험 [중량물 인양 작업 시 작업공간 내부에 출입하지 않고 외부에서 작업을 지휘할 것.] - 작업지휘자를 배치하여 전체 작업을 지휘하고 통제할 것. - 인양물(중량물)이 흔들림을 방지하기 위해 줄길이상대 및 2줄걸이로 인양 할 것. - 중량물작업계획서를 작성하고 계획서를 이행 할 것.	가능성 (3)
			중대성 (3)
			 높음(9) 즉시 개선
철근배근 작업	철근배근 작업 시 말비계 등 작업발판 사용으로 인한 전도 및 추락 위험	[기술지도요원 강조사항] <말비계> - 낙상경보장치 설치 및 끝단부에 서서 작업 금지 - 작업발판 폭 40cm이상 확보 요망 - 경사로에서 작업 금지 ----- [산업안전보건기준에 관한 규칙 제67조(말비계)] - 지주부재의 하단에는 미끄럼 방지장치를 할 것. - 근로자가 양측 끝부분에 올라서서 작업하지 않도록 할 것. - 지주부재와 수평면의 기울기를 75도 이하로 할 것. - 말비계의 높이가 2m를 초과하는 경우에는 작업발판의 폭을 40cm 이상으로 할 것.	가능성 (2)
			중대성 (2)
			 보통(4) 개선
