건설재해예방전문지도기관 기술지도 결과보고서

현장	현장명	서울숲 주변 매력정원 조성사	사업장관리번호 (사업개시번호)	72088004036 (92601780397)
	공사기간	2026-03-03 ~ 2026-04-16	공사금액	262,543,000 원
	책임자	정종립	연락처 (이메일)	010-5315-2282 (modalands@hanmail.net)
	주소	서울 성동구 (성수동1가) 왕십리로 77 일대

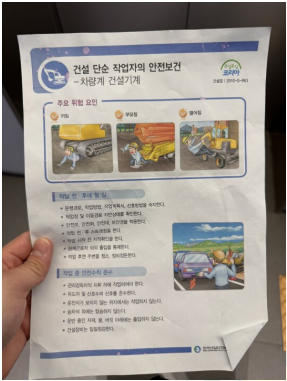
진행공정*	유해·위험요인**	유해·위험요인을 제거하기 위한 예방대책	비고
나무 식재 작업	나무 식재 작업 중 중량물 운반, 양중 시 줄걸이 파단에 의한 낙하 위험	[기술지도요원 강조사항] - 작업 전 줄걸이, 달기구 등 점검 - 굴착기 후크해지장치 설치 후 작업 진행 - 작업구간 타 근로자 통제 및 접근금지조치 실시 - 신호수, 유도원 배치 후 작업 진행 * 중량물 인양 작업시 작업공간 내부에 근로자 출입으로 인해 협착, 맞음 위험 [중량물 인양 작업 시 작업공간 내부에 출입하지 않고 외부에서 작업을 지휘할 것.] - 작업지휘자를 배치하여 전체 작업을 지휘하고 통제할 것. - 중량물작업계획서를 작성하고 계획서를 이행 할 것. - 인양물(중량물)이 흔들림을 방지하기 위해 줄걸이상태 및 2줄걸이로 인양 할 것. - 중량물과 근로자가 근접하게 있지 않도록 할 것. - 중량물 인양작업에 투입되는 근로자에게 중량물인양에 관한 교육을 실시 할 것.	가능성 (2)
			중대성 (3)
			 높음(6) 즉시 개선
나무 식재 작업	굴착기 사용 시 충돌, 협착 위험	[기술지도요원 강조사항] - 작업구간 신호수, 유도원 배치(장비와 충분한 간격 유지) - 후방카메라, 경고음, 협착방지시설 등 작동유무 상태 확인 - 굴착기 운전원은 유자격자로 선정하고 특별안전보건교육 실시 * 건설기계 안전기준에 관한 규칙 제2절 굴착기 [굴착기 안전사항] - 작업 전 커플러 안전핀 체결 여부 확인할 것 - 근로자와 충돌 위험이 있는 경우 유도자를 배치할 것 - 충분한 노폭 확보 및 다짐 철저히 할 것 - 정지상태를 유지할 수 있는 제동장치 및 제동장금장치를 갖출 것 - 주위에 근로자 출입금지시키고 안전거리 확보할 것 - 디퍼 및 크램셀 버킷은 균열이나 손상된 곳이 없을 것	가능성 (2)
			중대성 (3)
			 높음(6) 즉시 개선
