건설재해예방전문지도기관 기술지도 결과보고서

1. 기술지도 대상사업장

지도기관명	한국종합안전	기술지도실시일	2026-04-09
구분	☒ 건설 / ☐ 전기 · 정보통신 · 소방	공정률	78%
횟수	(14) 회차 / 총 (24) 회	담당 요원	이왕근 
이전 기술지도 이행여부	☒ 이행 / ☐ 불이행	연락처	010-2545-4607
현장책임자 등 통보 방법	☐ 직접전달 (성함 나정택 / 서명 ) ☐ 등기우편 ☒ 전자우편 ☐ 모바일 ☐ 기타 ()		
기타 특이사항	*공사개요 작업현재공정 : 도장, 천정 설치 작업 / 작업인원 : 12명/ 건설기계장비 : 해당 없음 / 유해 위험기구 : 그라인더, 핸드 드릴 등 유해위험물질 : 페인트, 신나 / 산업재해발생유무 : 해당 없음 *주요위험요인 1) 사다리 작업 시 불안정한 자세로 인한 근로자 추락 위험 2) 도장작업 시 유해위험물질로 인한 근로자 건강상해 위험 3) 이동식 틀비계 사용 시 상부 난간대 미 설치로 인한 추락 위험

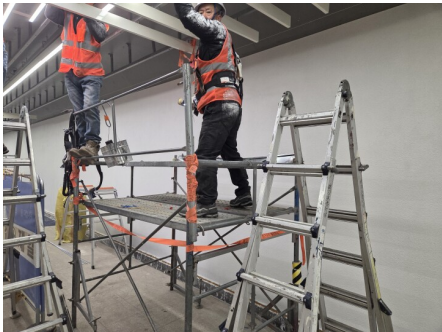
지도일 (확인일)	유해·위험 장소	유해·위험요인	지적사항 (재해예방 대책)	이행 결과
2026-03-20 (2026-04-10)	야외 작업 구 간	경사면 사다리 작업 시 전도 및 추락 위험	[기술지도요원 강조사항] -사다리 작업 시 아웃 트리거 설치 및 확장 하여 전도 위험 예방 -단독 작업 금지 및 관리자 상주 -상부 작업시 안전대 착용 및 안전 고리 체결 -위험성 평가 해당 내용 기입 및 근로자 교육 할 것 ----- * 이동식 사다리 끝단부 작업 및 벌 어짐 방지 미조치로 인한 근로자 추 락, 전도 위험 * 산업안전보건기준에 관한 규칙 제2 4조(사다리식 통로 등의 구조) [사다리 안전사항] [가설공사 표준안전 작업지침 제24조 (사다리 작업)] [이동식 사다리 끝단부 작업 금지 및 벌어짐 방지조치 실시] - 높이 1.2m 이상작업시 2인1조 작 업실시할 것 - 임의제작 목재사다리 사용금지 - 전도방지장치 부착된 금속재사다리 사용 - 작업전 안전교육 실시 - 필수 보호구 지급 및 착용	해당 작업 종료
2026-03-20 (2026-04-10)	야외 작업 구 간	근로자 작업 구간 합판, 발판 등 미 고정으로 인한 추락 위험	[기술지도요원 강조사항] - 해당 발판, 합판 등 고정 조치 할 것 - 낙하 위험 예방 조치 할 것 - 하부 인원 통제 및 위험성 교육 할 것 ----- * 산업안전보건기준에 관한 규칙 제7 장 제56조(작업발판의 구조) * 산업안전보건기준에 관한 규칙 제7 장 제55조(작업발판의 최대적재하중) * 산업안전보건기준에 관한 규칙 제9 조(작업발판 등) [작업발판 안전사항] [작업발판 적재하중 안전사항] [작업발판 구조 안전사항] - 발판재료는 작업할 때의 하중을 견 딜 수 있도록 견고한 것으로 할 것 - 작업발판의 지지물은 하중에 의하 여 파괴될 우려가 없는 것을 사용 할 것 - 작업발판재료는 뒤집히거나 떨어지 지 않도록 둘 이상의 지지물에 연 결하거나 고정시킬 것 - 작업발판을 작업에 따라 이동시킬 경우에는 위험 방지에 필요한 조치 를 할 것 - 틈 사이로 물체 등이 떨어질 우려 가 있는 곳에는 출입금지 등의 조 치를 할 것	이행
