건설재해예방전문지도기관 기술지도 결과보고서

현장	현장명	서초동 1612-16 신축공사	사업장관리번호 (사업개시번호)	11181176066 (92600426927)
	공사기간	2026-01-15 ~ 2027-01-14	공사금액	2,145,000,000 원
	책임자	김영훈	연락처 (이메일)	010-6260-6677 (yh10011@kdhousing.bizmek a.com)
	주소	서울 서초구 서리풀길 32-9(서초동)

지도기관명	한국종합안전	기술지도실시일	2026-04-09
구분	☒ 건설 / ☐ 전기·정보통신·소방	공정률	4%
횟수	(1) 회차 / 총 (21) 회	담당 요원	이왕근 
이전 기술지도 이행여부	☐ 이행 / ☐ 불이행	연락처	010-2545-4607
현장책임자 등 통보 방법	☐ 직접전달 (성함 김영훈 / 서명 ) ☐ 등기우편 ☒ 전자우편 ☐ 모바일 ☐ 기타 ()		
기타 특이사항	*공사개요 작업현재공정 : 차수 작업,그라우팅 / 작업인원 : 3명/ 건설기계장비 : 굴착기, 천공기 / 유해 위험기구 : 해당 없음 유해위험물질 : 경유,시멘트 / 산업재해발생유무 : 해당 없음 *주요위험요인 1) 굴착기 작업 시 신호수 미 배치로 인한 근로자 충돌, 협착 위험 2) 근로자 이동 통로 구간 개구부로 인한 근로자 실족, 추락, 전도 위험 등 3) 유해위험물질 취급 시 근로자 건강상해 위험

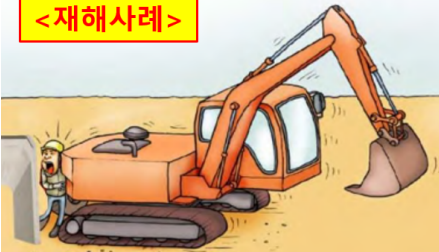
유해 · 위험장소	유해.위험요인	지적사항 (재해예방 대책)	비고
야외 작업 구	굴착기 작업 시 신호수 미배치로 인한 근로자, 보행자 충돌 위험 	[기술지도요원 강조사항] - 굴착기 사용 작업 중 근로자 및 타 장비와의 충돌예방을 위해 신호수를 배치할 것 - 신호수 배치 및 관리자 상주하여 근로자, 보행자 통제 할 것 - 작업계획서 작성 및 관리감독자, 신호수 배치도 기입 할 것 - 작업 구역 설정 후 작업 시작 할 것 ----- * 굴착기 후방 접근금지 표시물 미부착등으로 인해 주변 근로자 접근시 협착, 충돌 위험 * 굴착된 구간에 출입통제 미실시로 인해 근로자 충돌, 협착 위험 * 건설기계 안전기준에 관한 규칙 제2절 굴착기 [산업안전보건기준에 관한 규칙 제344조 (굴착기계등의 유도)] [굴착기 작업 시 일정 거리 유지를 하며 작업에 참여 할 것.] [굴착기 후방 접근금지 표시물 부착 할 것.] [굴착기 안전사항] - 근로자와 충돌 위험이 있는 경우 유도자를 배치할 것 - 주위에 근로자 출입금지시키고 안전거리 확보할 것 - 작업지휘자를 배치하여 작업을 지휘 할 것. - 신호수를 배치하여 굴착기의 회전반경내에 작업근로자가 출입할 수 없도록 할 것. - 작업전 특별 안전 교육 실시 - 운전 중 휴대폰 사용 금지	가능성 (2) 중대성 (3)  높음 (6) 즉시 개선 즉시 이행가능
