## Información Compresor

## Información del Cliente

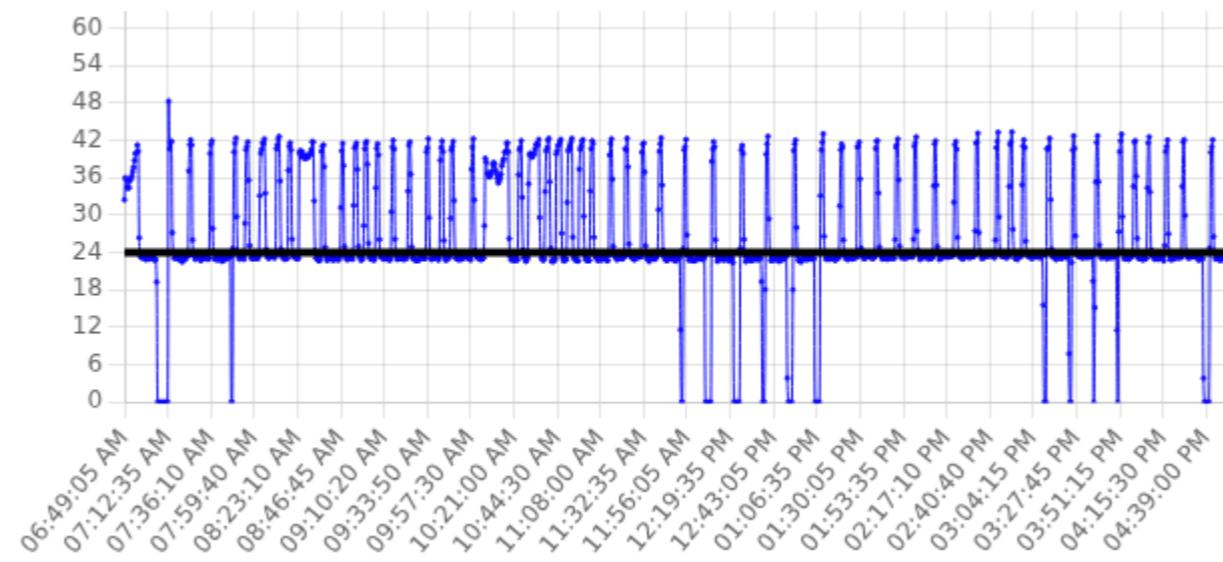
Corriente consumida en el día

- No se detectaron consumos con valores fuera de lo común.
- El HP Equivalente es mayor que el HP nominal del compresor, lo que sugiere que el compresor podría estar forzado. Se recomienda revisar su operación.

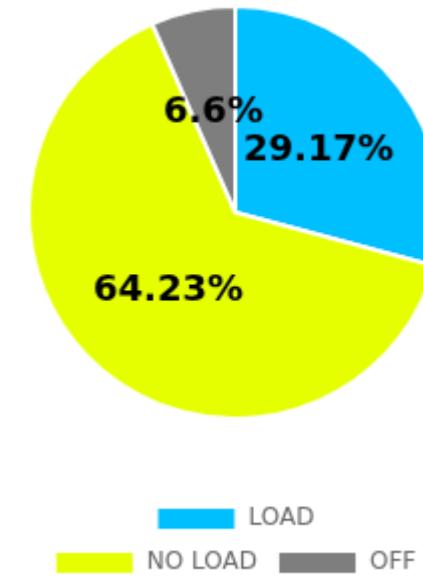
**Estados del Compresor**

- **LOAD:** 29.17%
  - **NO LOAD:** 64.23%
  - **OFF:** 6.6%
- Durante el día se completaron un total de **49** ciclos de trabajo. Un ciclo se define como un cambio desde el estado **LOAD** a **NO LOAD** consecutivamente.

- El promedio de ciclos por hora trabajada fue de **2.6** ciclos/hora.
- El costo total de operación del compresor fue de **\$33.76**.
- El promedio de ciclos por hora trabajada está fuera del rango recomendado de 6 a 15 ciclos/hora. Se recomienda realizar un análisis en el compresor para identificar posibles anomalías.
