## Información Compresor

Número de Serie	Altas Copco	tornillo	220	75
	Marca	Tipo	Voltaje	HP

## Información del Cliente

Durosa	1013	XAXX010101000
Nombre	Número de Cliente	RFC

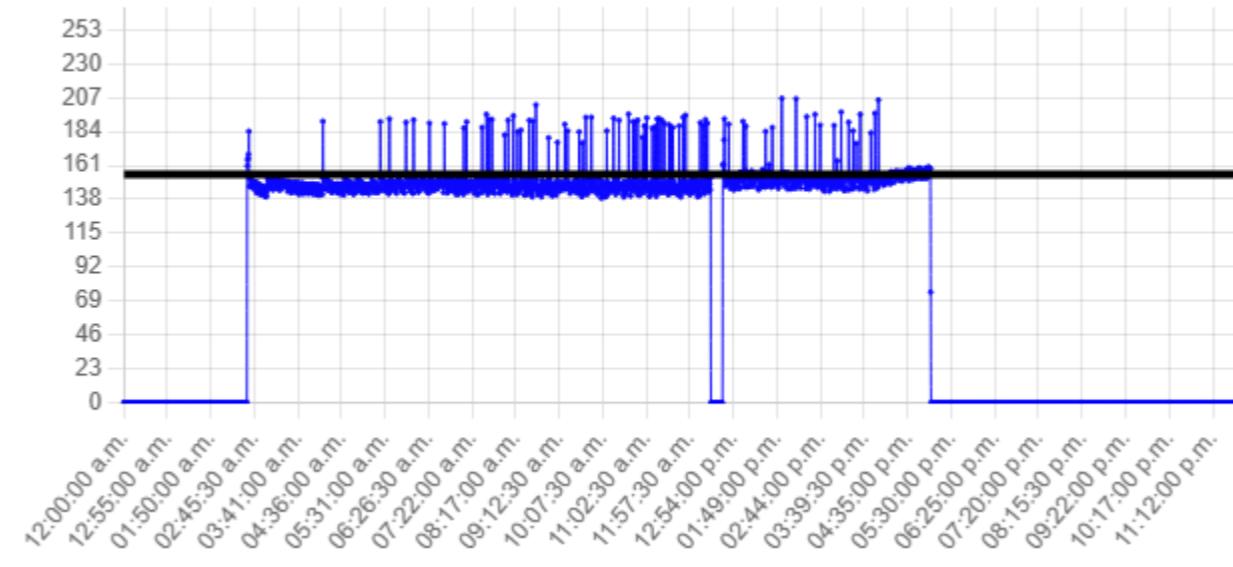
Corriente consumida en el día

- No se detectaron consumos con valores fuera de lo común.
- El HP Equivalente es mayor que el HP nominal del compresor, lo que sugiere que el compresor podría estar forzado. Se recomienda revisar su operación.

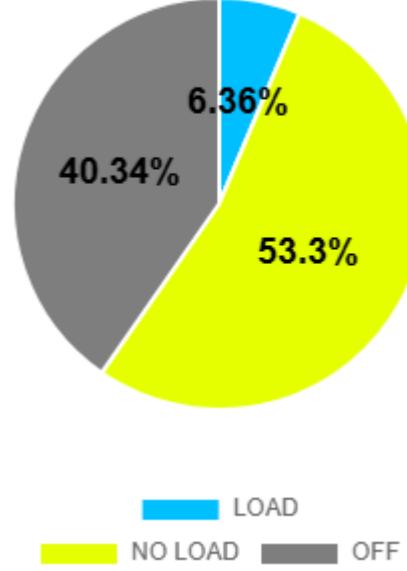
Estados del Compresor

- El día de ayer (30/05/2025) se iniciaron labores a las **02:36:30** y se concluyeron a las **17:04:00**
- Entre las horas de **02:36:30** y **17:04:00**, el compresor operó de la siguiente manera:

- **LOAD:** 6.36%
  - **NO LOAD:** 53.3%
  - **OFF:** 40.34%
- Durante el día se completaron un total de **57** ciclos de trabajo. Un ciclo se define como un cambio desde el estado **LOAD** a **NO LOAD** consecutivamente.

- El promedio de ciclos por hora trabajada fue de **12.1** ciclos/hora.
- El costo total de operación del compresor fue de **\$137.81**.
- El promedio de ciclos por hora trabajada está dentro del rango recomendado de 6 a 15 ciclos/hora, por lo que parece estar funcionando correctamente.
