Relatório de inspeção termográfica

1 registro termográfico · avaliação conforme ABNT NBR 15866

Instalação	SE Santa Rita Norte
Equipamentos	PR-02 (Para-raios Fase B)
Data da inspeção	25/10/2026
Termovisor	FLIR C5
Responsável técnico	Ana Souza — CREA-PB 123456

3. Registro termográfico
PR-02 (Para-raios Fase B)

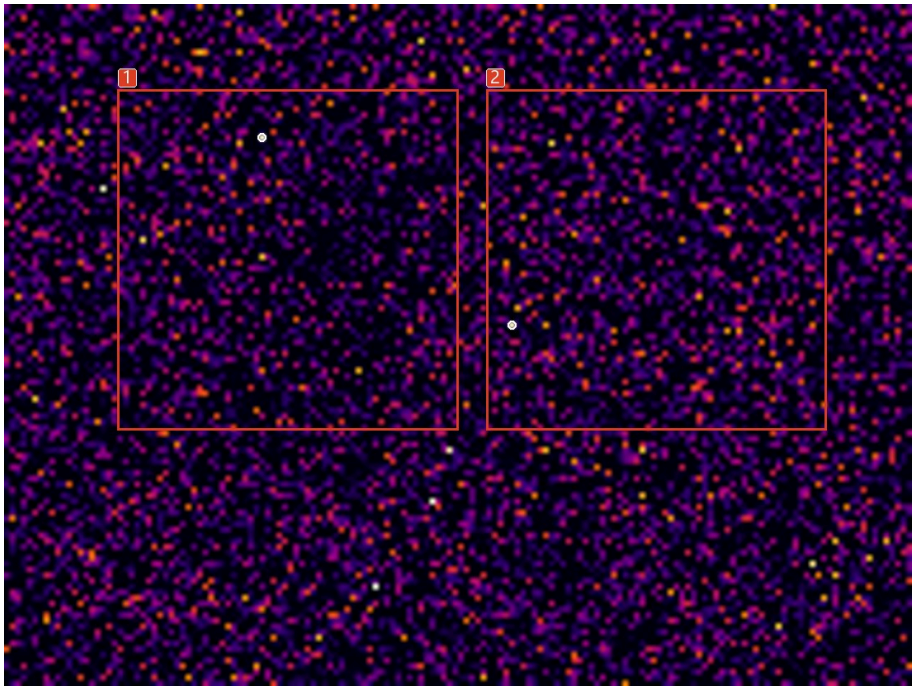
Termograma com os pontos numerados. Escala de 36,7 °C a 42,5 °C.

Arquivo · data e hora	TERM_SE S_008.jpg · 25/10/2026 08:31
Temperatura	medida (termograma radiométrico)
Emissividade · distância	0,95 · 3,4 m
T. refletida · T. ambiente	22,0 °C · 27,0 °C
Carga no momento	58 %

Nº	Ponto	Tmáx	Referência	ΔT / % MTA	Classificação	Recomendação
1	Conexão	42,4 °C	semelhantes (42,4 °C)	0,1 °C	Urgente	Corrigir o mais rápido possível.
2	Terminal Adjacente (Fase B)	42,4 °C	semelhantes (42,4 °C)	0,0 °C	Urgente	Corrigir o mais rápido possível.

Temperatura máxima nos componentes: 42,4 °C em Conexão.

Componente	Fase / peça	Tmáx	ΔT para a referência
Conexão	Conexão	42,4 °C	+0,0 °C
	Terminal Adjacente (Fase B)	42,4 °C	0,0 °C

Urgente. Foram identificadas 2 anomalias térmicas que requerem ação, a mais severa em nível urgente:

Equipamento	Ponto	Classificação	Recomendação
PR-02 (Para-raios Fase B)	Conexão	Urgente	Corrigir o mais rápido possível.
PR-02 (Para-raios Fase B)	Terminal Adjacente (Fase B)	Urgente	Corrigir o mais rápido possível.
