Projet V.E.S.P.A.

Tourelle optronique de suivi prédictif par stéréo-vision
à neutralisation laser dynamique — prototype mk.2

Difficultés techniques

Document de clôture — juillet 2026
Rédigé rétrospectivement à partir du code, des archives de conversation,
des fichiers de configuration du Jetson et des relevés de banc.

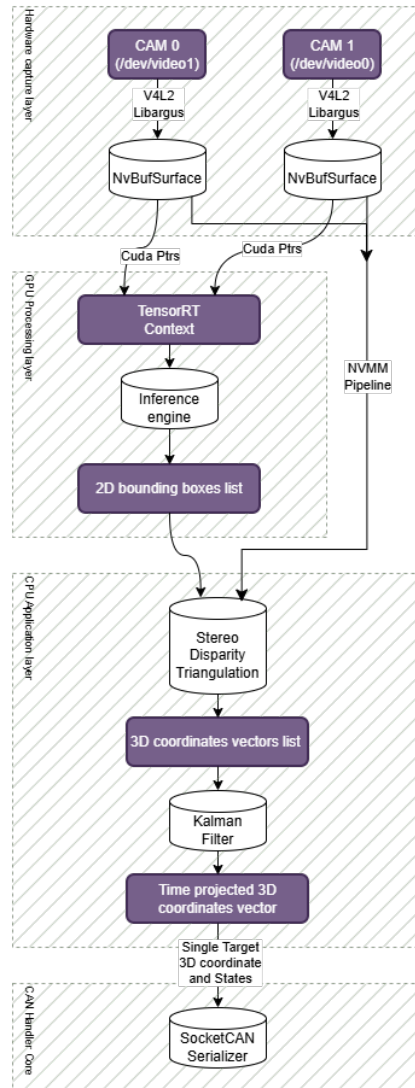
FIGURE 1 – Le pipeline de vision tel qu’il était prévu — et tel qu’il n’a pas été livré. Le bloc *TensorRT Context / Inference engine* devait porter la détection biologique sur GPU. C’est précisément ce bloc qui est tombé : il est remplacé, dans le système livré, par une détection de **marqueur ArUco** sur CPU (OpenCV). Tout le reste de la chaîne — triangulation stéréo, filtre de Kalman, sérialisation SocketCAN — est en revanche opérationnel et conforme à ce schéma. Le nœud de vision ne dépend donc aujourd’hui **ni de CUDA, ni de TensorRT, ni de VPI**.

2. Aucun capteur **trichrome** à obturateur global n'existe à un prix accessible → le capteur sera **monochrome** (OV9281).
3. Le modèle VespAI [3] est entraîné sur des images **RGB** → **incompatible**.

Pourquoi cela a échoué quand même. La transformation est exacte, et le modèle obtenu tourne vite (compilé en TensorRT FP16, entrée native $1,280 \times 800$ — les deux dimensions étant multiples de 32, aucun redimensionnement n'est requis, donc pas de recours au VIC). **Mais l'équivalence mathématique ne crée pas d'information.** Le modèle reste entraîné sur des statistiques de couleur : il détecte des frelons *imprimés sur papier blanc*, et échoue en conditions réelles, avec des faux positifs massifs. Surtout, la distinction *V. velutina* / *V. crabro* — l'exigence éthique centrale du projet — repose largement sur la **coloration** [4] : elle est **structurellement impossible** en monochrome à partir d'un modèle couleur.

La voie n'est pas la « chirurgie réseau ». C'est la **constitution d'un jeu de données monochrome** (images issues de l'OV9281 lui-même, en conditions réelles) et le réentraînement d'un détecteur dessus. Tant que la discrimination inter-espèces ne sera pas rétablie, **le système ne doit pas tirer** : il ne sait pas distinguer une espèce invasive d'une espèce protégée.
