EP_01_ZONA VERDE FRENTE AL PARQUE DE LAS GARZAS

Convenio Interadministrativo No. 4133.010.27.1.041-2025
25/11/2025

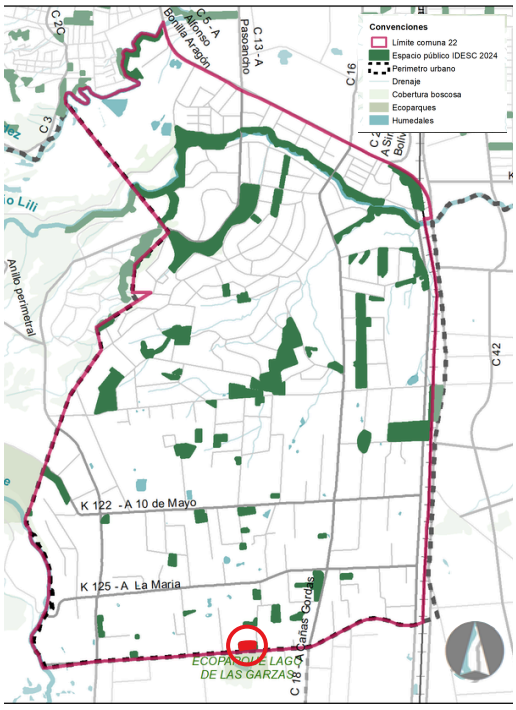
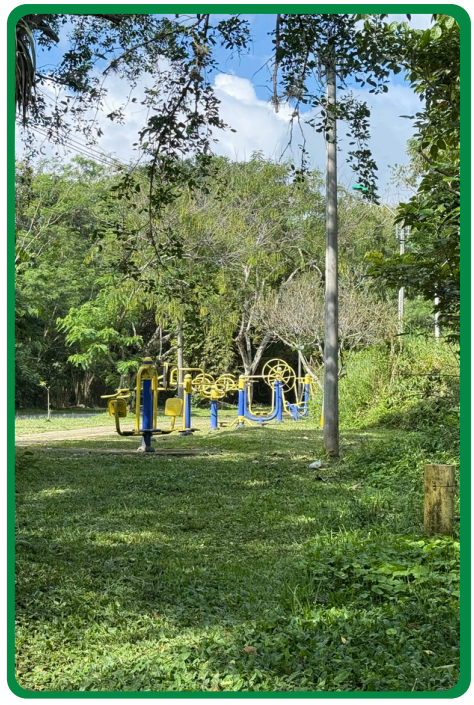
Presencia de vegetación herbácea y arbustiva, sin mantenimiento.
Sombra natural disponible.
Presencia de una quebrada.
Presencia de aves.

Mobiliario (bancas, canecas, iluminación)
Dos culatas que generan bordes duros poco activos.
No existen zonas de encuentro diseñadas ni áreas amplias de estancia.

Vegetación y senderos sin mantenimiento.
Presencia de residuos solidos
Ausencia zonas de encuentro.
Culatas que generan bordes

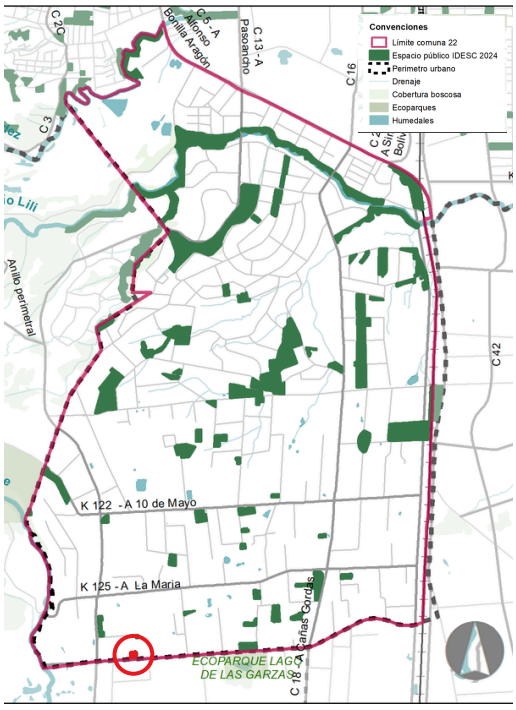
EP_02_ZONA VERDE CONDOMINIO FARALLONES

Parque de pequeño formato
Mobiliario (bancas, iluminación, juegos en mal estado)
No existen zonas de encuentro diseñadas

No hay condiciones de sombra.
Sensación de inseguridad por cerramiento vegetal.
Nivel de diseño básico.

Espacio subutilizado.
Visual e integración urbana reducida.
Juegos infantiles abandonados.
Sin espacios de encuentro.

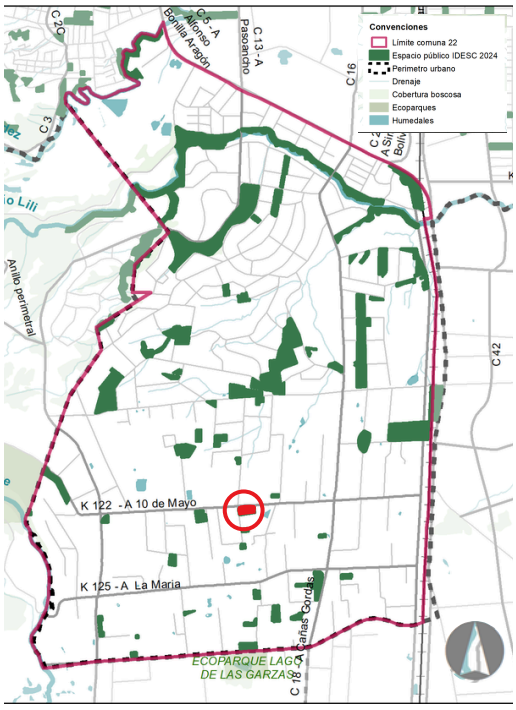
EP_03_PARQUE CONDOMINIO CAMPESTRE PALO VERDE

Zonas de parqueo informales al borde.
Culatas hacia rejas pueden generar puntos de baja visibilidad.

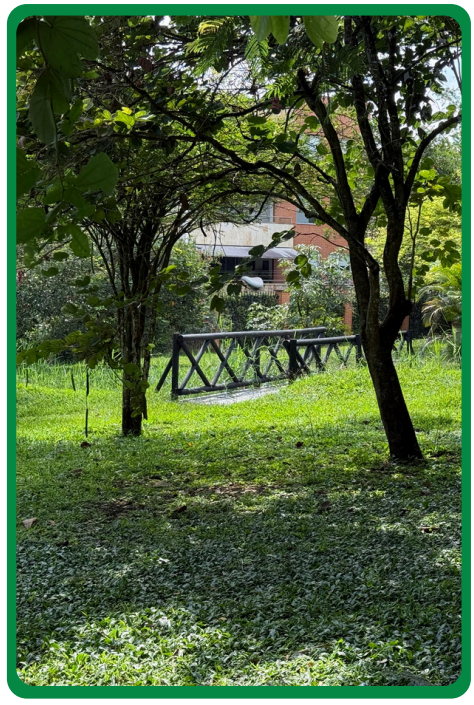
EP_04_CONJUNTO RESIDENCIAL MIRADOR DE UMBRÍA

Presencia de árboles de mediano porte.
Vegetación herbácea sin mantenimiento.
Presencia cuerpo de agua (quebrada).
Alta presencia de aves.

Parque de mediano formato
Mobiliario (bancas, canecas) sin mantenimiento.
Tres culatas que generan bordes duros poco activos.
Zonas de encuentro diseñadas.

No hay condiciones de sombra.
Sensación de inseguridad por cerramientos.
Nivel de diseño básico.
Elementos desintegrados.

No hay integración urbana ni dentro del parque.
Culatas hacia rejas pueden generan puntos de baja visibilidad.
Espacio subutilizado.

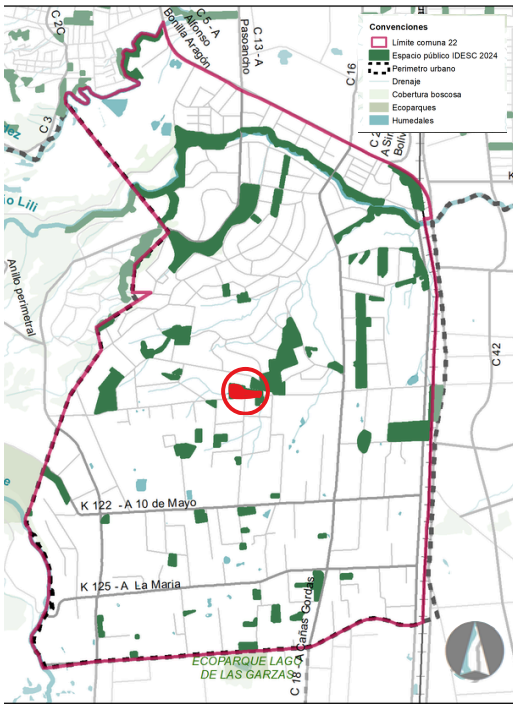
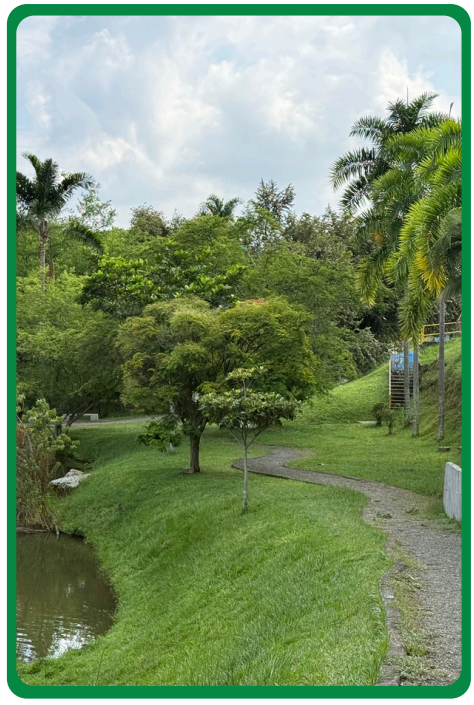
EP_05_PARQUE HUMEDAL LA BALLENA

Dos accesos por una calle secundaria.
Dos bordes duros hacia culatas.
Borde hacia una fachada que no respeta la zona de protección del lago.

No hay integración urbana.
Culatas hacia muros que generan sensación de inseguridad.
Construcción que no respeta la zona de protección del lago.
Presencia de basuras.

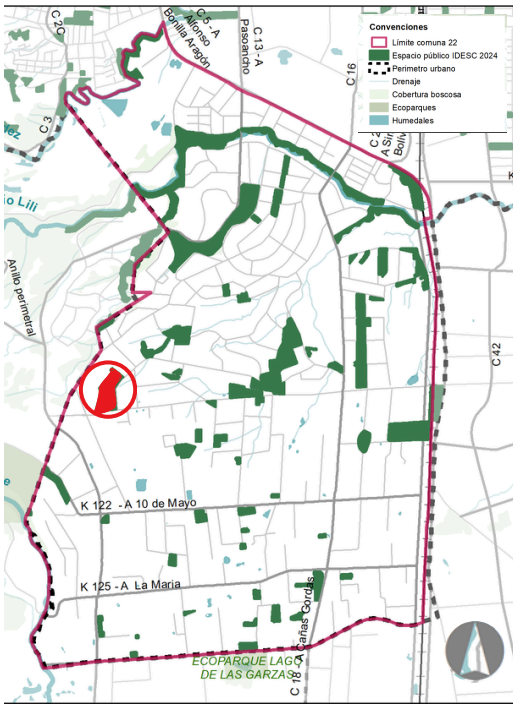
EP_06_BOSQUE URBANO UMBRÍA

Presencia de árboles de mediano porte en mal estado.
Presencia de aves.

Parque de mediano formato
Sin mobiliario.
Dos culatas que generan bordes duros poco activos.
Sin zonas de encuentro diseñadas.

No hay condiciones de sombra.
Sensación de inseguridad.
Área sin acondicionamiento: no cuenta con mobiliario, dotación ni programación de actividades.

El espacio presenta árboles muertos y vegetación en mal estado, además carece por completo de mobiliario urbano y no cuenta con ningún tipo de programa o actividades definidas

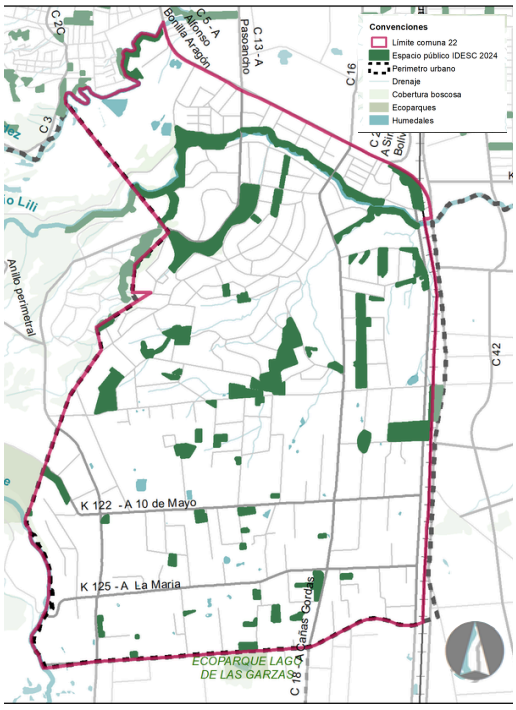
EP_07_ZONA VERDE CONJUNTO RESIDENCIAL ARBOLEDA DE MIRAMONTES

Desconexión urbana.
Culatas hacia muros pueden generar puntos de baja visibilidad.

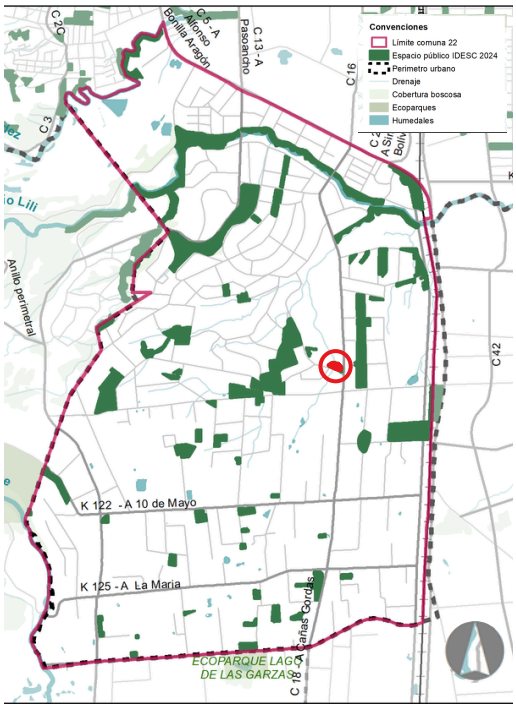
EP_08_PARQUE ESTACIÓN TERPEL

Sin zonas de encuentro diseñadas.
Sin mobiliario.
Sombra natural.

Carece por completo de mobiliario urbano y no cuenta con ningún tipo de programa o actividades definidas

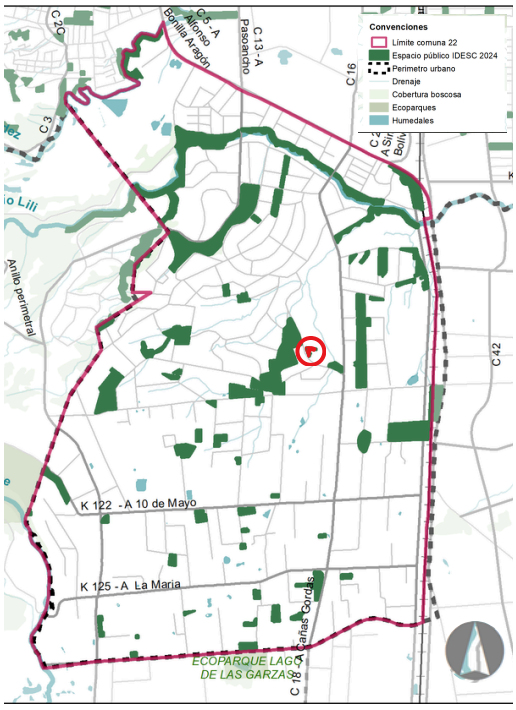
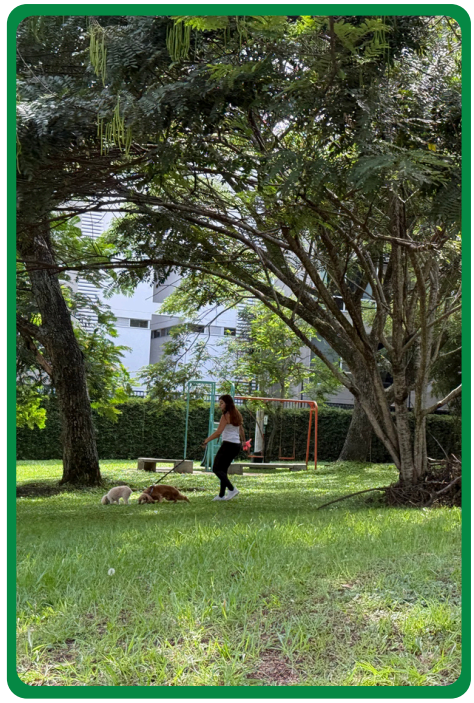
EP_09_ZONA VERDE CONDOMINIO CAMPRESTRE VVERDANNZA

Mobiliario (bancas, canecas, juegos indantiles, iluminación) en buen estado.
Tres culatas que generan bordes duros poco activos.

Ubicación entre culatas genera sensación de inseguridad.

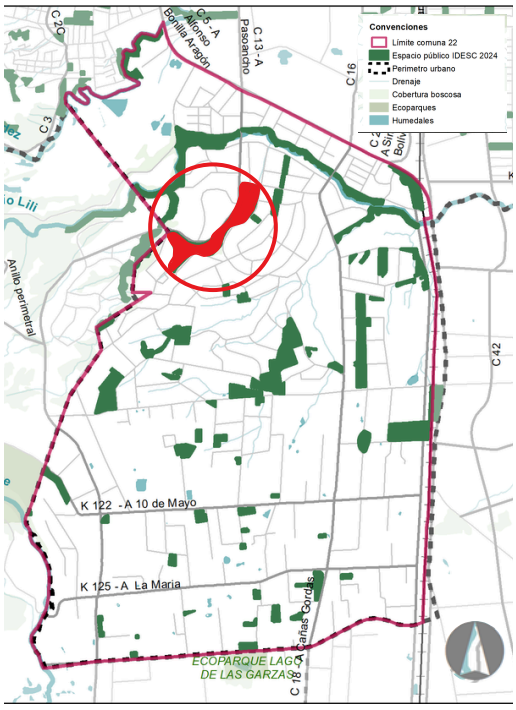
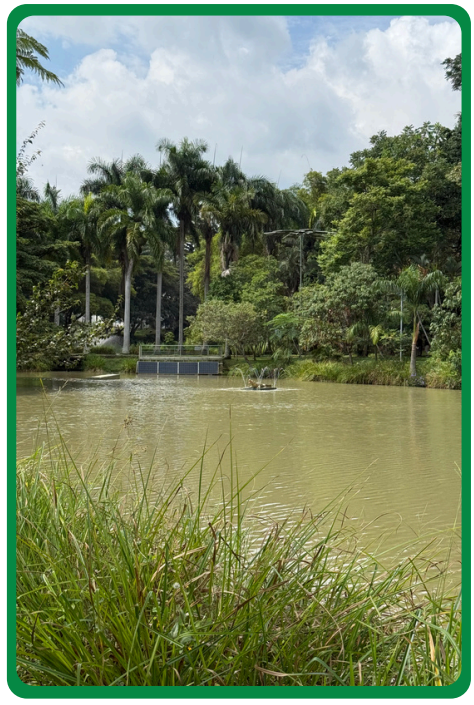
EP_10_HUMEDAL LA BABILLA

Mobiliario (bancas, canecas, mirador, iluminación) en buen estado.
Senderos en buen estado.
Continuidad con otros espacios públicos.

No cuenta con ningún tipo de actividades definidas más allá de las contemplativas.

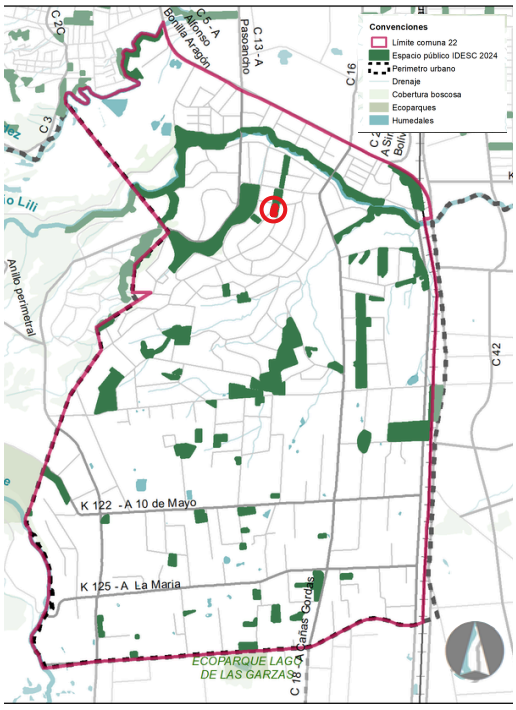
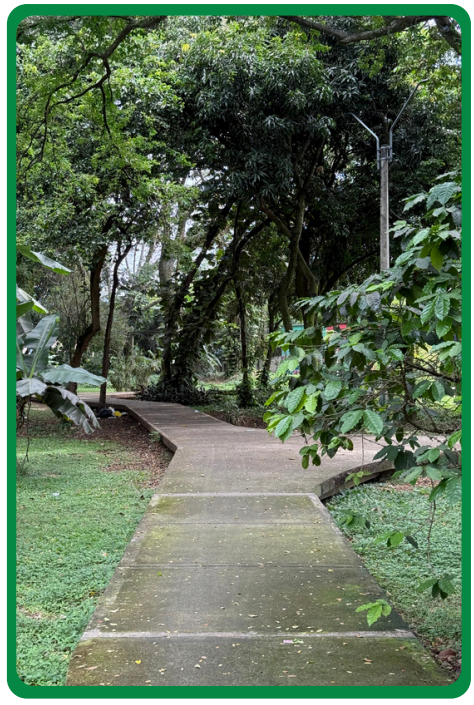
EP_11_PARQUE LINEAL

Mobiliario (canecas, luminarias) en buen estado.
Senderos en buen estado.
Continuidad con otros espacios públicos.

No cuenta con ningún tipo de actividades definidas más allá del recorrido.

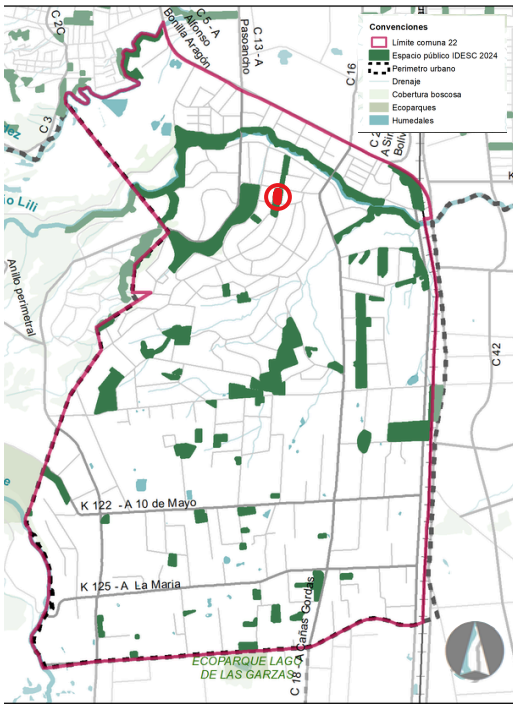
EP_12_PARQUE LINEAL

Percepción visual positiva.
Confort ambiental y sensorial.
Sombra natural disponible.
Culatas pueden generar sensación de inseguridad.

No cuenta con ningún tipo de programa ni actividades definidas.
Culatas pueden generar sensación de inseguridad.

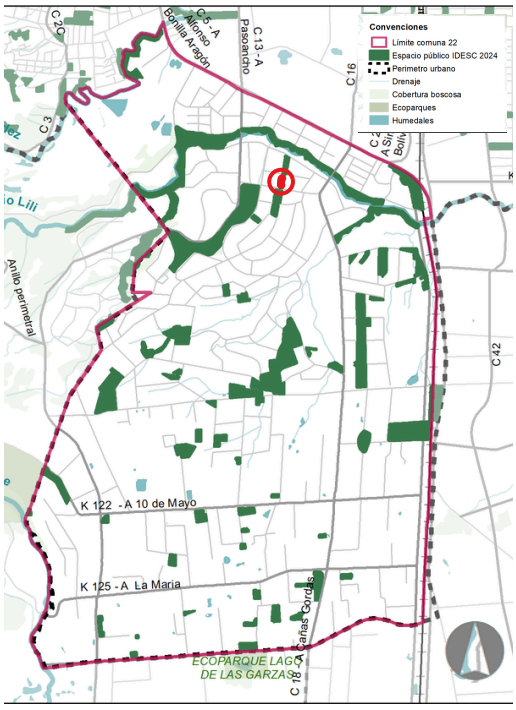
EP_13_PARQUE LINEAL

Mobiliario (juegos infantiles, bancas, luminarias, canecas) en buen estado y constante uso.
Continuidad con otros espacios públicos.

No se identifican problemáticas determinantes

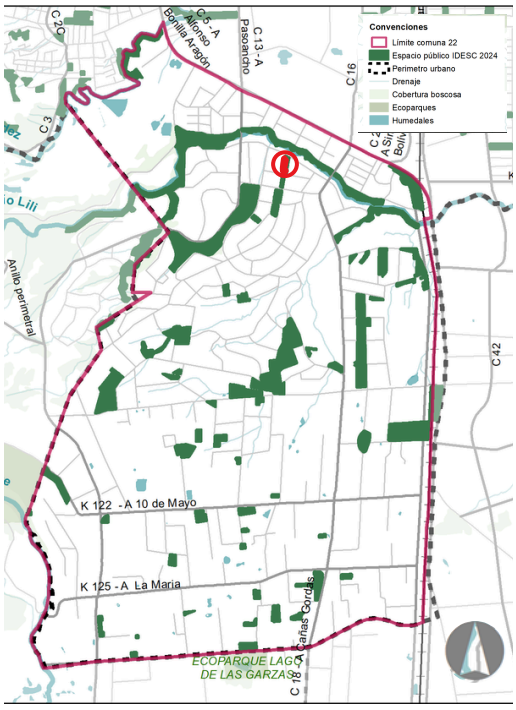
EP_14_PARQUE LINEAL

Confort ambiental por sombra natural disponible.
Culatas pueden generar sensación de inseguridad.
Sin espacios diseñados.

No cuenta con ningún tipo de programa ni actividades definidas.
Culatas generan sensación de inseguridad.

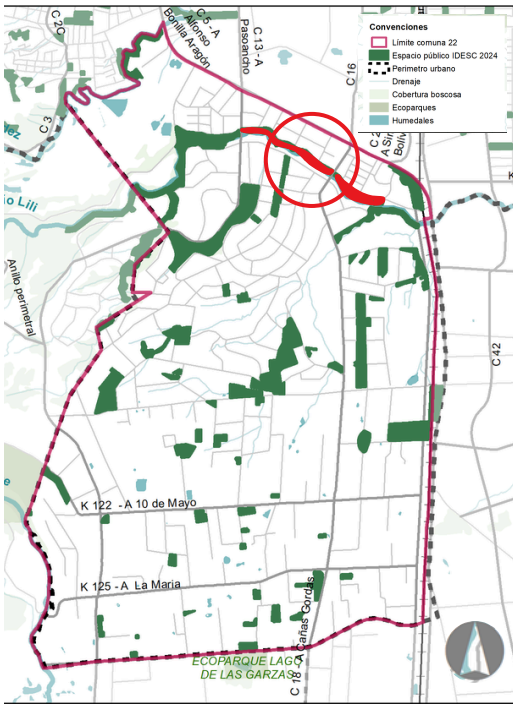
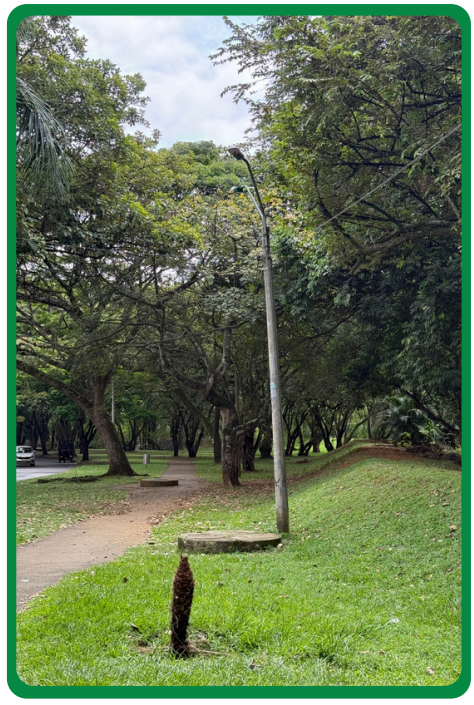
EP_15_CORREDOR RIO LILI

Mobiliario (bancas, canecas, iluminación) en buen estado.
Zonas de encuentro (polideportivo) enmallado.

Presencia de residuos sólidos.
