INGENIERIA CLINICA	INFORME DE PREVENTIVOS	SANATORIO LAS LOMAS
	CENTRIFUGA	ID Informe

Código de equipo	CENTRIF-35688	Fecha de revisión	30/10/2026
Marca	PRESVAC	Sede	Sanatorio
Modelo	DCA-300 RVT	Sector	LABORATORIO
Número de serie	35688	Ubicación	IG-LL-SLL-PB-LAB-LL-EXTR

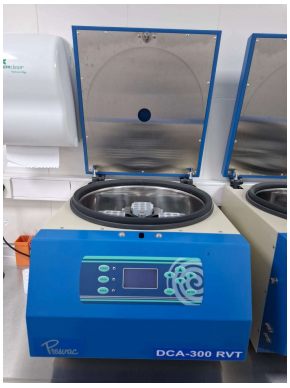
Figura 1: Estado general
