INGENIERIA CLINICA	INFORME DE PREVENTIVOS	SANATORIO LAS LOMAS
	CENTRIFUGA	ID Informe

DATOS DEL EQUIPO Y REVISIÓN

Código de equipo	CENTRIF-35689	Fecha de revisión	30/10/2026
Marca	PRESVAC	Sede	Sanatorio
Modelo	DCA-300 RVT	Sector	LABORATORIO
Número de serie	35689	Ubicación	IG-LL-SLL-01-LAB-LL-LABO

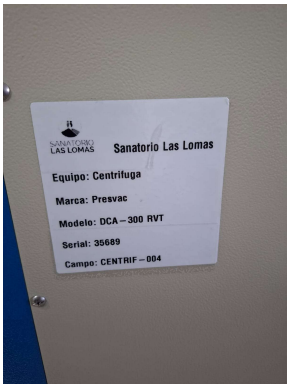
Figura 3: 3000 rpm
