INGENIERIA CLINICA	INFORME DE PREVENTIVOS	SANATORIO LAS LOMAS
	CENTRIFUGA	ID Informe

DATOS DEL EQUIPO Y REVISIÓN

Código de equipo	CENTRIF-35688	Fecha de revisión	30/10/2026
Marca	CENTR?F. MACRO PRESVAC	Sede	Sanatorio
Modelo	DCA-300 #35688 DCA-300 RVT	Sector	LABORATORIO
Número de serie	35688	Ubicación	IG-LL-SLL-PB-LAB-LL-EXTR

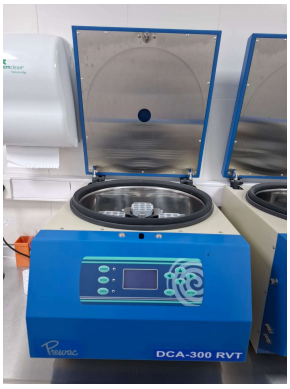
Figura 2: Etiqueta vieja
