INGENIERIA CLINICA	INFORME DE PREVENTIVOS	SANATORIO LAS LOMAS
	ECOGRAFO	ID Informe

Código de equipo	ECOGRAF-19001108	Fecha de revisión	18/09/2026
Marca	Mindray	Sede	Cardiologia
Modelo	M8	Sector	Consultorios
Número de serie	CS819001108	Ubicación	Cardiologia-Consult-Cons8

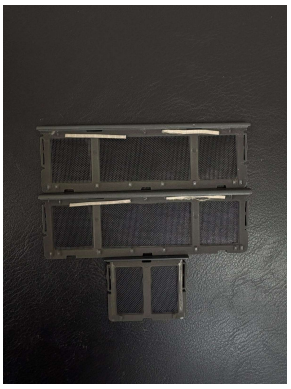
Figura 1: Filtro 1

Ítem	Evaluación	Resultado	Observación
Filtros	Revisar y limpiar filtros	Pasó
