INGENIERIA CLINICA	INFORME DE PREVENTIVOS	SANATORIO LAS LOMAS
	ECOGRAFO	ID Informe

Código de equipo	ECOGRAF-510501	Fecha de revisión	28/09/2026
Marca	Siemens	Sede	Pilar
Modelo	Acuson NX3	Sector	Ecografía
Número de serie	510501	Ubicación	Pilar-Consult-Cons11

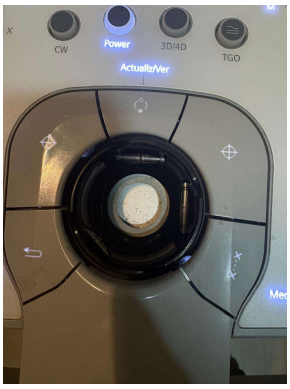
Figura 1: Trackball

El equipo no estaba enviando imagenes al pacs, se lo configura con el pacs de smg y queda funcional. El trackball se encuentra trabado por exceso de suciedad, se limpia. Equipo pasa satisfactoriamente el mantenimiento preventivo trimestral.

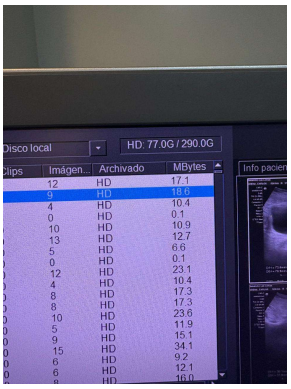
Figura 2: Almacenamiento

Ítem	Evaluación	Resultado	Observación
Memoria	Realizar limpieza de base de datos	Pasó	77/290 Gb de almacenamiento ocupado
