INGENIERIA CLINICA	INFORME DE PREVENTIVOS	SANATORIO LAS LOMAS
	ECOGRAFO	ID Informe

Código de equipo	ECOGRAF-A1363609	Fecha de revisión	01/10/2026
Marca	Toshiba	Sede	CID
Modelo	Xario 300	Sector	Ecografía
Número de serie	N1A1363609	Ubicación	CID-Consult-Cons3

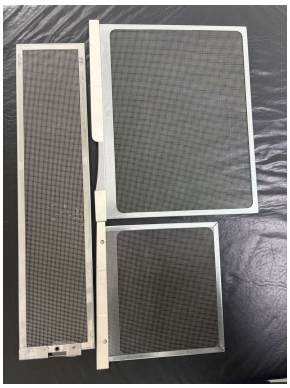
Figura 1: Filtros

Ítem	Evaluación	Resultado	Observación
Filtros	Revisar y limpiar filtros	Pasó
