INGENIERIA CLINICA	INFORME DE PREVENTIVOS	SANATORIO LAS LOMAS
	VENTILADORES	ID Informe

Código de equipo	VENTILA-19614	Fecha de revisión	16/04/2026
Marca	VENTILADOR MAQUET	Sede	Sanatorio
Modelo	SERVO S	Sector	UTI
Número de serie	19614	Ubicación	IG-LL-SLL-PB-UCI-LL-HB00

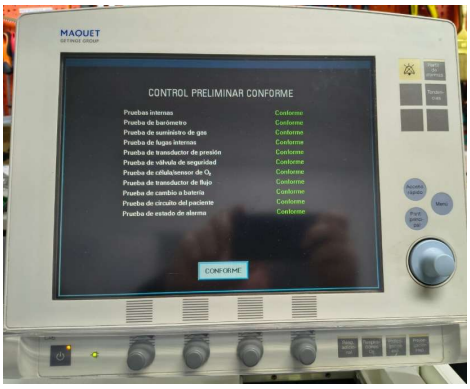
Figura 7: Prueba preliminar correcta

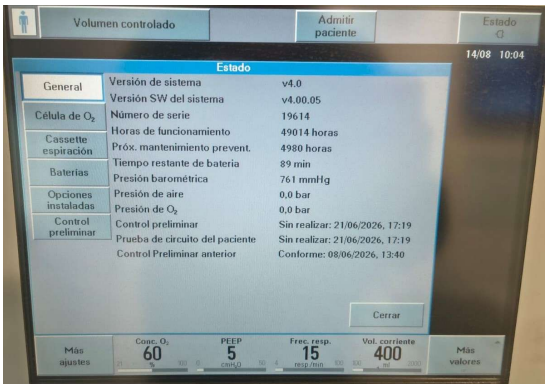
Figura 8: Estado general

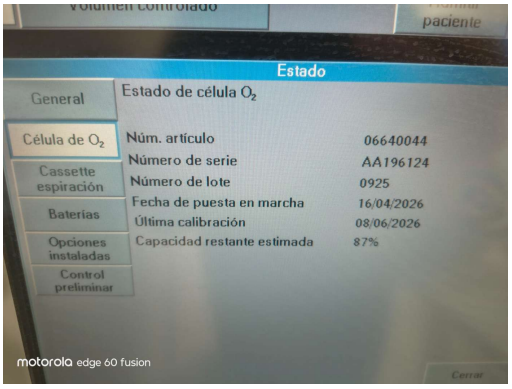
Figura 9: Estado celda o2

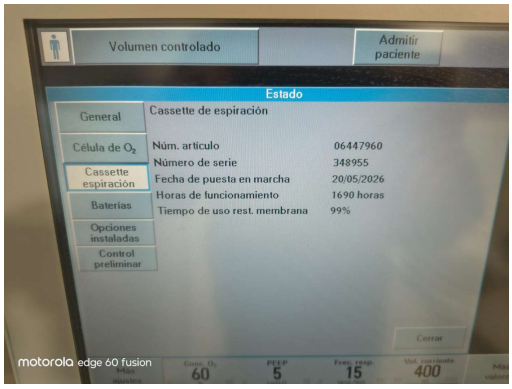
Figura 10: Estado casete espiratorio

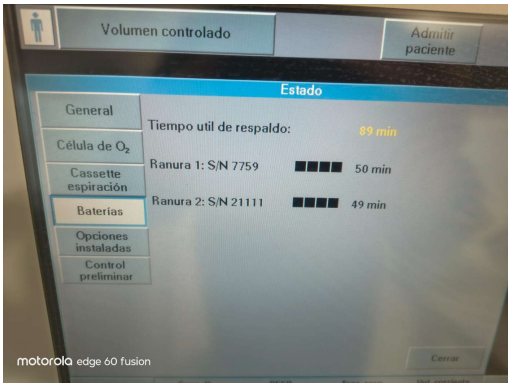
Figura 11: Estado baterias
