INGENIERIA CLINICA	INFORME DE PREVENTIVOS	SANATORIO LAS LOMAS
	ECOGRAFO	ID Informe

DATOS DEL EQUIPO Y REVISIÓN

Código de equipo	ECOGRAF-342124	Fecha de revisión	27/05/2026
Marca	Esaote	Sede	Nordelta
Modelo	Mylab X5	Sector	Quirofano
Número de serie	342124	Ubicación	Nordelta-Quirofano-Gral

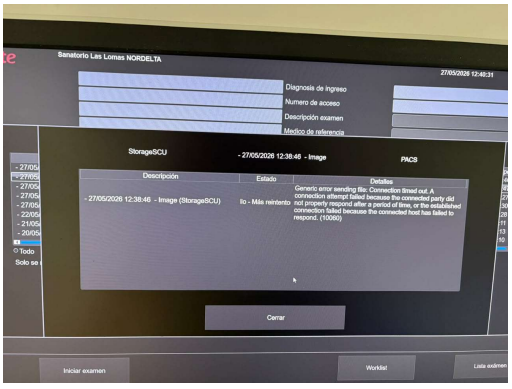
Ítem	Evaluación	Resultado	Observación
Chasis	No debe haber daños en la carcasa del equipo	Pasó	
Filtros	Revisar y limpiar filtros	Pasó	
Teclado y trackball	Revisar funcionamiento y limpiar los mismos	Pasó	
Ruedas	Verificar buen desplazamiento y estado	Pasó	
Transductores	Verificar imágen obtenida en todos los transductores	Pasó	
Impresora	Imprimir imagen de prueba	Pasó	
Limpieza	Realizar limpieza exterior e interior del equipo	Pasó	
Cable de alimentación	Inspeccionar el estado de cable y enchufe	Falló	Se coloca nuevo
UPS	Verificar conexión a UPS/UPS central	Falló	No posee
Conectividad	Verificar conexión a PACS y MWL	Falló	Problemas de formato

Figura 6: FALLA CONECTIVIDAD
