Manutenção Preventiva

Inspeções Mensais/Bimensais

UFV Monte das Oliveiras

18 de agosto de 2024

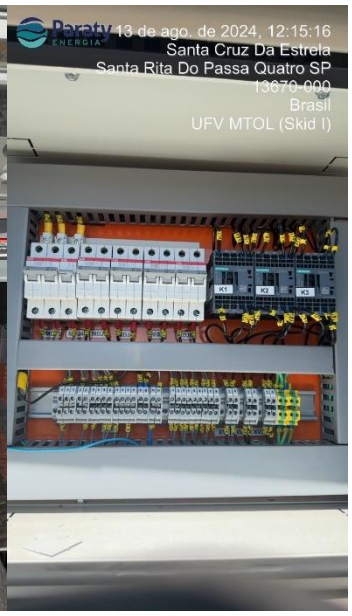
Status:	Conforme: (X)	Não Conforme: ( )	Conforme com ressalvas ( )
Observação:	Em perfeito estado.
