3차 RTK 실증 결과 보고 (여객선)

2026년 10월 15일 · 인천–덕적 여객선 KOREA PEACE · 작성 김동현

요약 RTK 장비 4대 중 Mapsea ① (듀얼 안테나)은 접안 직전 Fix에 도달했지만 AD Navi는 끝까지 Float였음. 보정·위성·기준국 거리는 정상이어서, 포드를 난간 기둥에 묶어 설치한 수신 환경이 가장 유력한 원인임.

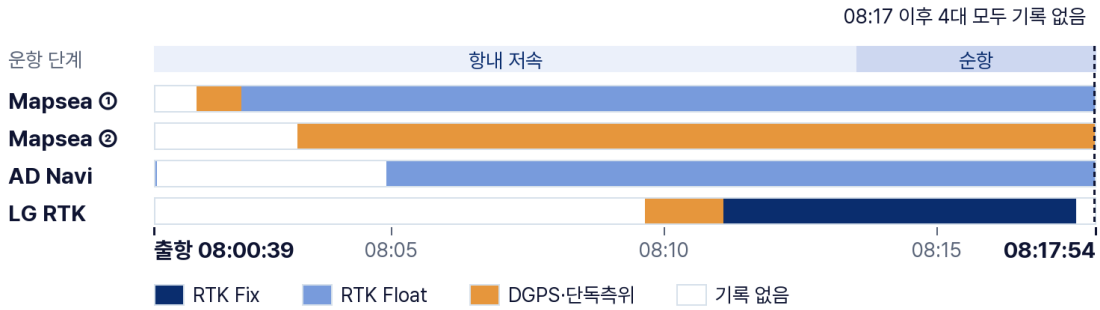
08:17~08:18에 4대 모두 연결이 끊겨 인천항에서 6.3km(전체의 약 14%)까지만 기록됨.

그림 1. 인천 → 덕적도 측위 상태. 실제 출항(선속 3kn 이상 첫 기록)부터 표시, 20초 미만 변화 생략. 운항 단계는 Mapsea ① 선속 15kn 기준

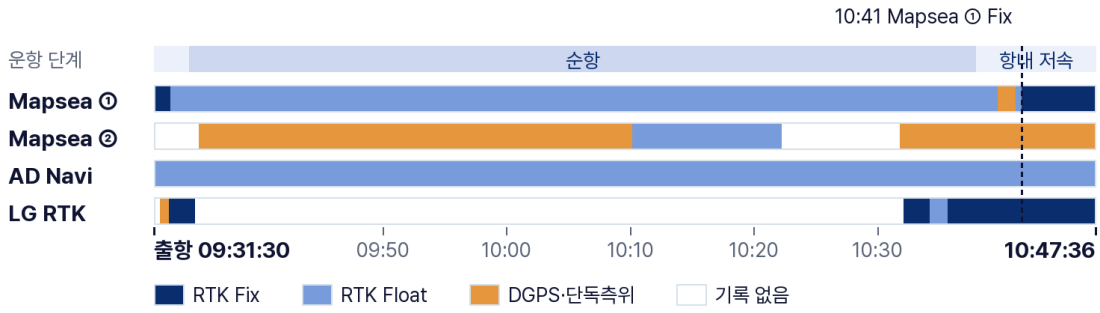
09:31 덕적도 출항부터 10:47 인천 접안까지 76분을 기록함. Mapsea ①과 AD Navi는 이 구간 전체가 남아 있음.

그림 2. 덕적도 → 인천 구간 측위 상태. 표시 기준은 그림 1과 같음

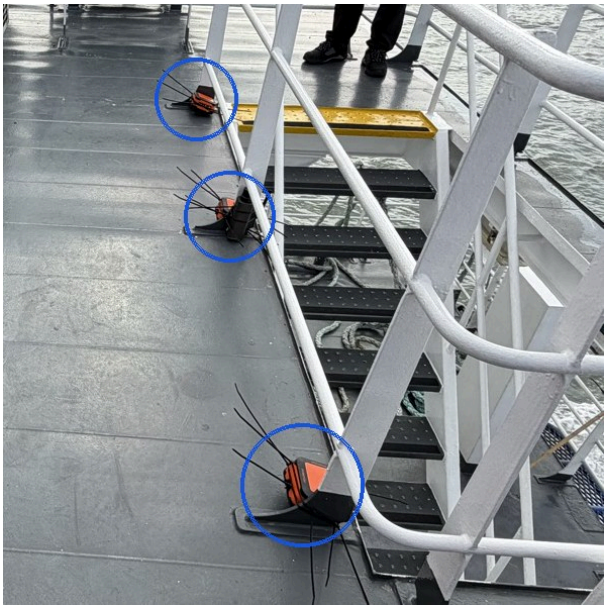
보정·위성·기준국 거리가 모두 정상인데 위치 포드가 Fix를 못 했으므로, 포드 주변의 수신 환경이 원인일 가능성이 높음. 매뉴얼도 Fix 실패·헤딩 경보에 대해 "하늘이 트인 곳으로 옮기라"고 권장함(MAN-0102 8.1, p.14).

원인 후보	매뉴얼 기준	3차 실증	가능성
① 기둥이 신호를 가리고 반사시킴	포드 반경 80~100cm 안에 장애물 없음 (UM 14장 p.17) GNSS는 반사·장애물에 약함 (UM 11장 p.10)	포드를 계단 난간 기둥에 케이블 타이로 묶음(그림 3)	높음
② 포드 사이 기선이 짧음	기선 최소 5m (UM 11장 p.11)	약 2.4m(로그)	낮음 헤딩·선수 위치 정확도에 영향
③ 두 포드가 대칭이 아님	같은 평면, 중심선에서 같은 거리로 대칭 (UM 11장 p.10)	중심선 거리 실측 기록 없음	낮음 헤딩·선수 위치 오차에 영향

②·③은 헤딩·선수 위치 정확도에 영향을 줄 뿐 RTK Fix와는 무관함. **기둥에 묶어 설치한 것이 가장 유력한 원인**임.

그림 3. AD Navi XR2 포드 3개(원 표시)를 계단 난간 기둥에 묶어 설치한 모습 (10:31 촬영)

- **① 폭 방향:** 중심선과 수직·대칭, 헤딩 오프셋 입력(좌현 POS면 −90°, 우현 POS면 +90°) (UM 11장 p.11~12)
- **② 중심축 평행:** 두 포드를 일직선에, HDG 포드를 선수 쪽에 두고 오프셋 입력 안 함 (UM 11장 p.12)
- **공통:** 반경 80~100cm 장애물 없음(UM 14장 p.17), 기선 5m 이상(UM 11장 p.11), 좌우 무관(UM 13장 p.16)

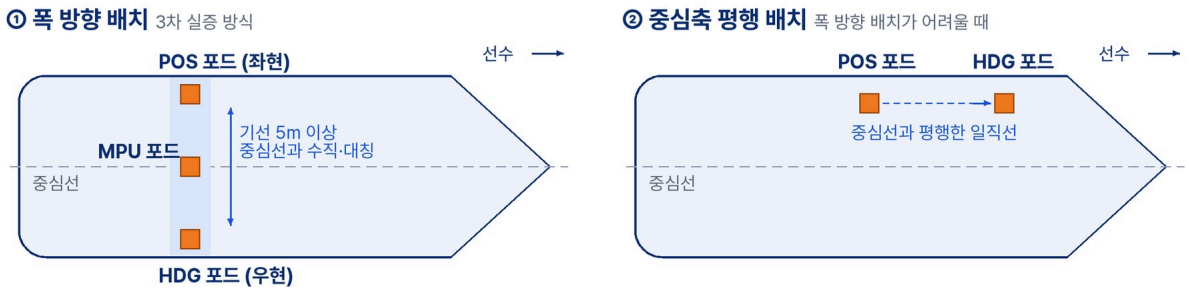
그림 4. AD Navi XR2 포드 설치 방식. 근거: XR2 사용자 매뉴얼(MAN-0101) 11장 p.11~12
