ID Inspection : QC-7FC0925841 | Système : PatchCore Wide-ResNet50 + LLaMA 3.2 | Norme : ISO 9001:2015

1. VERDICT DE L'INSPECTION

REBUT IMMÉDIAT (REJECT)

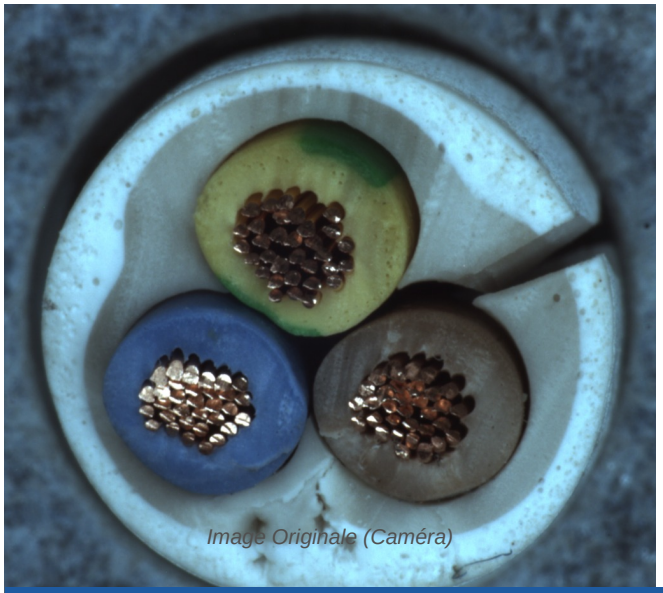
Image Originale (Caméra)

Score d'anomalie optique :	0.873 (Seuil : 0.5)
Severite calculee :	CRITICAL
Indice de confiance :	HIGH (98 %)
Zones suspectes detectees :	1

Région	Position	Surface (%)	Intensité Max	Sévérité
#1	haut-droite	4.63 %	0.79	MED

DIAGNOSTIC TECHNIQUE
La piece en question, identifiee comme un câble, presente une anomalie critique due a une zone suspecte situee dans la partie haute-droite de la piece. Cette zone presente un pourcentage d'aire anormal de 4,63% et une intensite maximale de 0,79. Le score d'anomalie atteint 0,873, ce qui depasse le seuil de 0,5 et indique un risque industriel important.

1. Controle de la station de sertissage et de l'outil de denudage : Verifiez que les outils et les equipements utilises pour denuder le câble soient en bon etat et correctement entretenus pour eviter tout risque de court-circuit.

2. Consignation du defaut dans le registre de non-conformite : Enregistrez le defaut detecte dans le registre de non-conformite pour suivre les progres de la reparation et pour prendre les mesures necessaires pour eviter de repeter ce defaut.
3. Évaluation de la station de sertissage : Effectuez une evaluation complete de la station de sertissage pour identifier les causes sous-jacentes a ce defaut et prendre les mesures necessaires pour prevenir de nouveaux defauts similaires.
