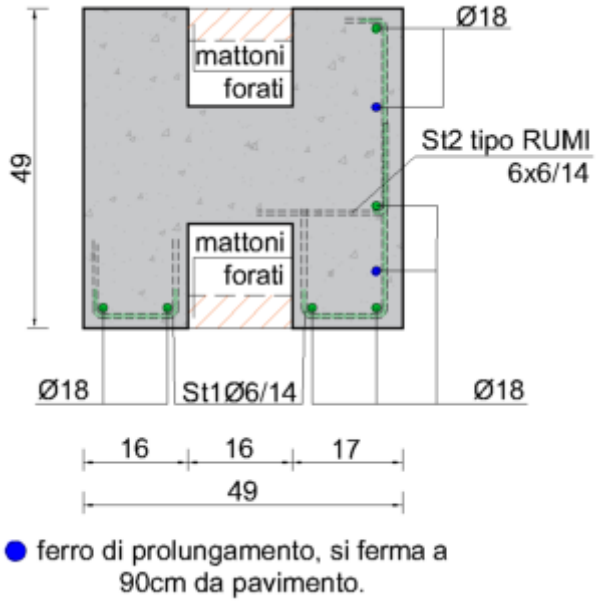
DESCRIZIONE DELLA PROVA	MIC37i-MIC38i
PILASTRO IN C.A.	PIANO INTERRATO

NOTE: Le barre verticali risultano a aderenza migliorata con ossidazione superficiale mentre, le staffe risultano quelle principali a aderenza migliorata e le secondarie tipo Rumi con ossidazione e ruggine. Copriferro minimo barre verticali 2,7cm. In Sommità (MIC38i) si verifica il passo staffa di 15cm.

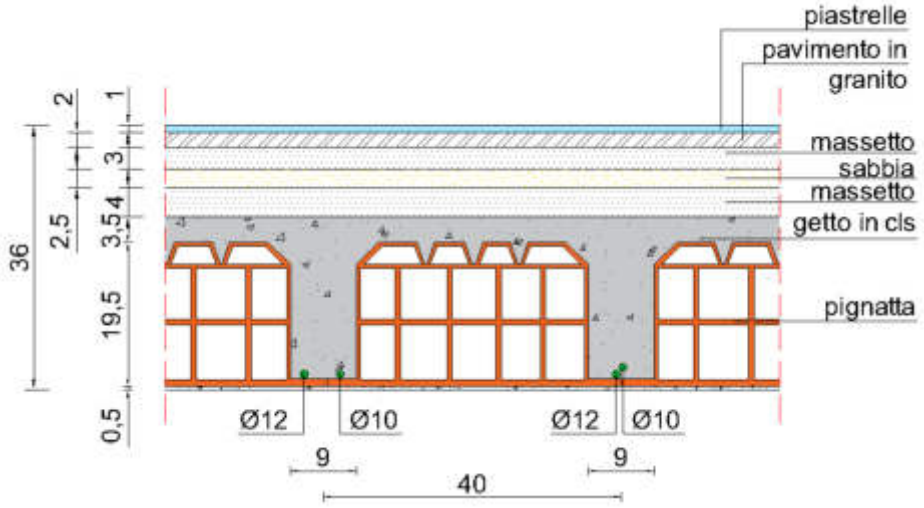
DESCRIZIONE DELLA PROVA	MIC39i
SOLAIO IN LATEROCEMENTO – MEZZERIA INTRADOSSO	PIANO INTERRATO

NOTE: Le barre di armatura risultano a aderenza migliorata con ossidazione intensa più ruggine estesa. Copriferro minimo barre 0cm al fondello.

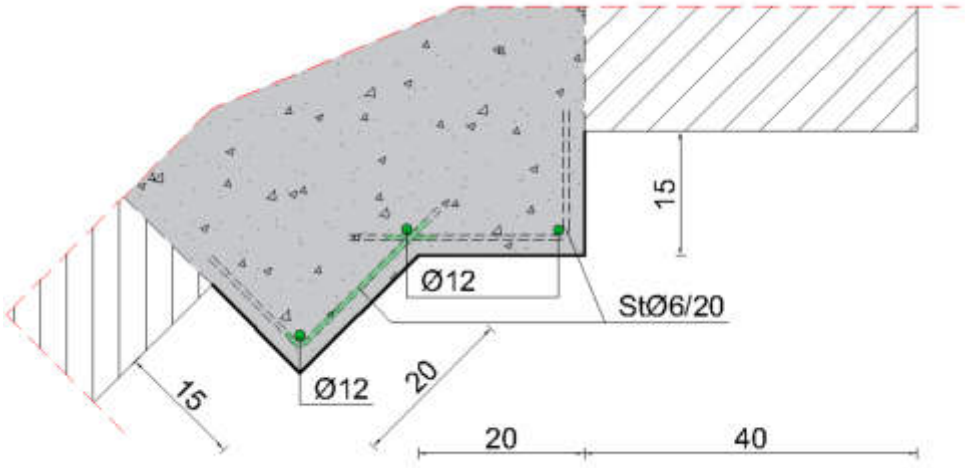
DESCRIZIONE DELLA PROVA	MIC40i-MIC41i
PILASTRO IN C.A.	PIANO INTERRATO

NOTE: Le barre verticali risultano a aderenza migliorata con ossidazione superficiale più puntuale ruggine soprattutto sulle staffe. Copriferro minimo barre verticali 2,6cm. In Sommità (MIC41i) si verifica il passo staffa di 16-18cm.

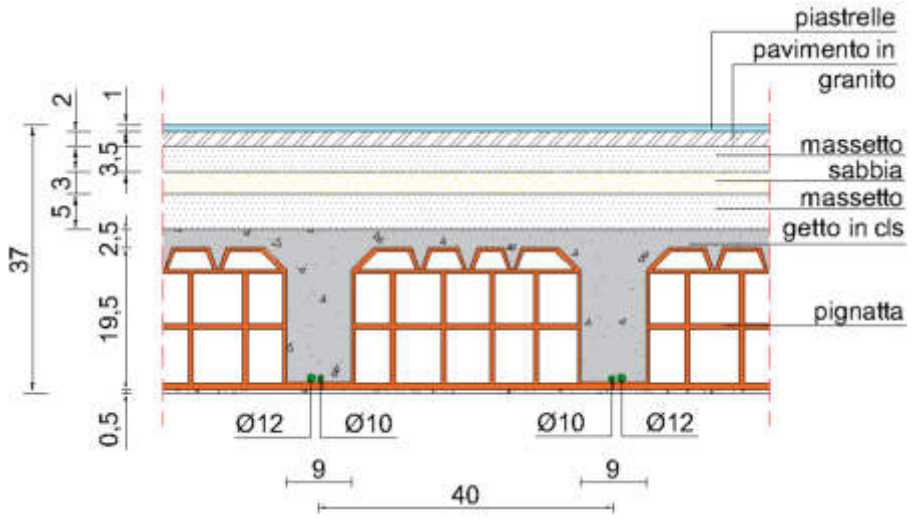
DESCRIZIONE DELLA PROVA	MIC42i
SOLAIO IN LATEROCEMENTO – MEZZERIA INTRADOSSO	PIANO INTERRATO

NOTE: Le barre di armatura risultano a aderenza migliorata con ossidazione intensa più ruggine estesa. Copriferro minimo barre 0cm al fondello.

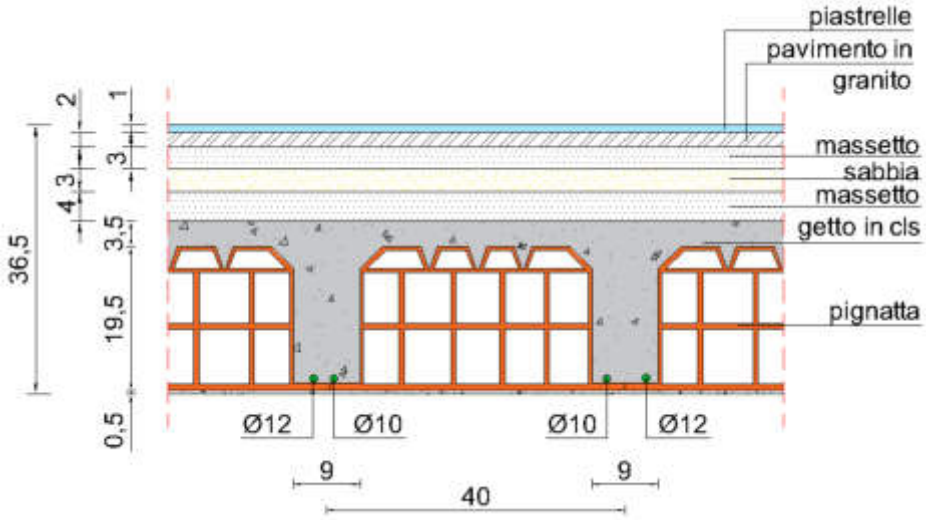
DESCRIZIONE DELLA PROVA	MIC43i
SOLAIO IN LATEROCEMENTO – MEZZERIA INTRADOSSO	PIANO INTERRATO

NOTE: Le barre di armatura risultano a aderenza migliorata con ossidazione da superficiale a intensa più ruggine da puntuale a estesa. Copriferro minimo barre 0cm al fondello. Si rileva un rompitratta largo 12cm.

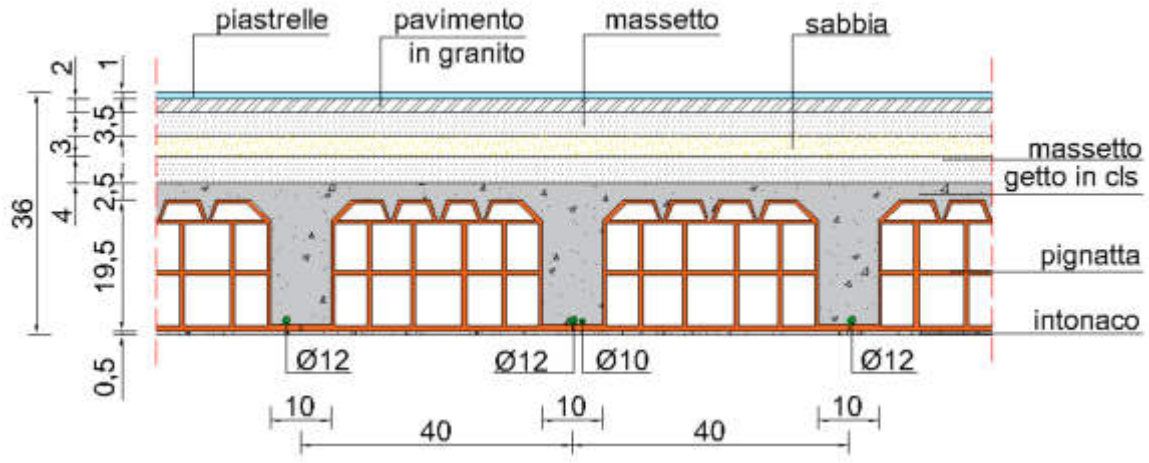
DESCRIZIONE DELLA PROVA	MIC44i
SOLAIO IN LATEROCEMENTO – MEZZERIA INTRADOSSO	PIANO INTERRATO

NOTE: Le barre di armatura risultano a aderenza migliorata con ossidazione da superficiale a intensa più ruggine da puntuale a estesa. Copriferro minimo barre 0cm al fondello.

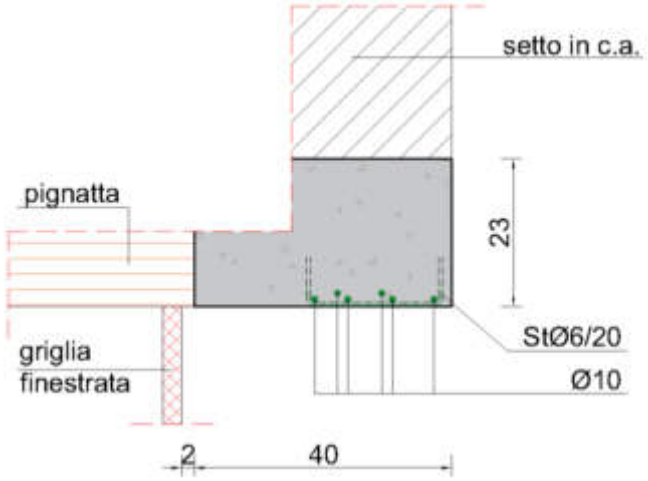
DESCRIZIONE DELLA PROVA	MIC45i
TRAVE IN C.A. MEZZERIA INTRADOSSO	PIANO INTERRATO

NOTE: Le barre risultano a aderenza migliorata, con ossidazione superficiale più puntuale ruggine. Copriferro minimo barra corrente 0,7cm.

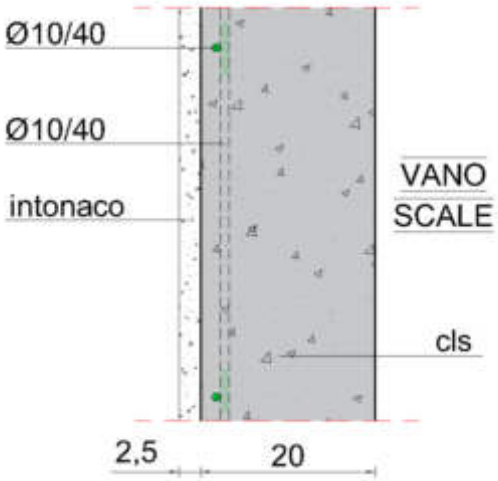
DESCRIZIONE DELLA PROVA	MIC47i
SETTO IN C.A.	PIANO INTERRATO
NOTE: Le barre risultano a aderenza migliorata con ossidazione superficiale più puntuale ruggine. Copriferro minimo barre 1,3cm.

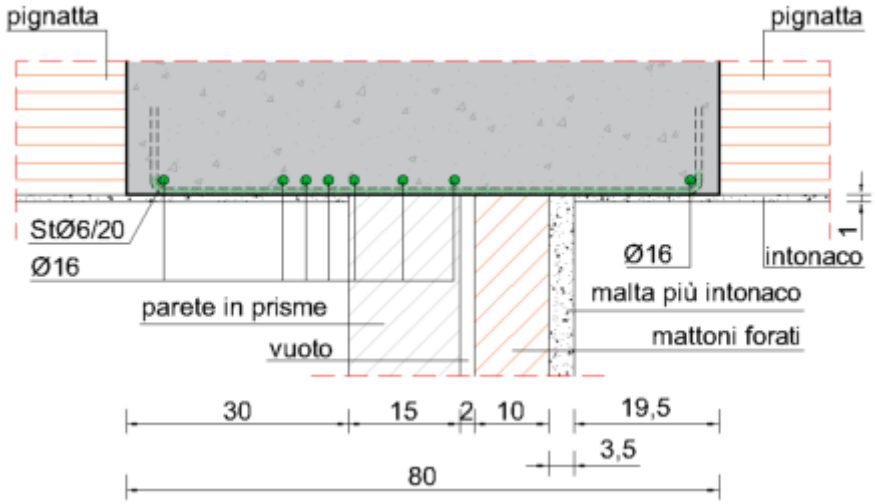
DESCRIZIONE DELLA PROVA	MIC48i
TRAVE IN C.A. MEZZERIA INTRADOSSO	PIANO INTERRATO

NOTE: Le barre risultano semilavorate mentre, le staffe a aderenza migliorata e in buono stato. Copriferro minimo barra corrente 0,6cm.

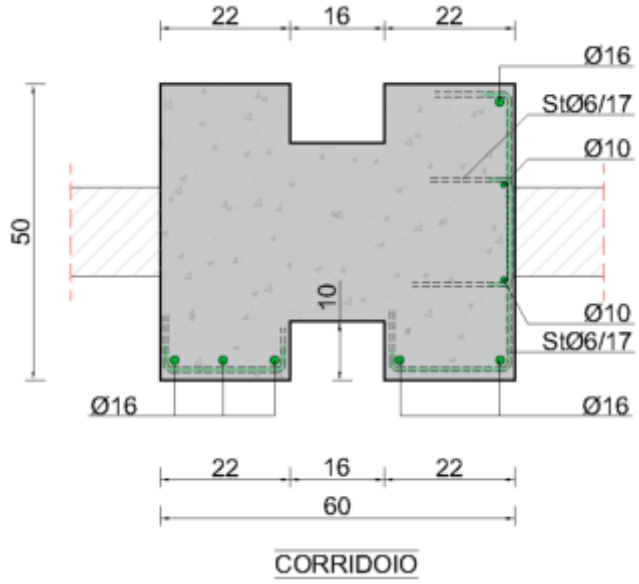
DESCRIZIONE DELLA PROVA	MIC49i-MIC50i
PILASTRO IN C.A.	PIANO INTERRATO

NOTE: Le barre verticali risultano a aderenza migliorata con ossidazione da superficiale a intensa più puntuale ruggine soprattutto sulle staffe. Copriferro minimo barre verticali 1,5cm. In Sommità (MIC50i) si verifica il passo staffa di 16cm.

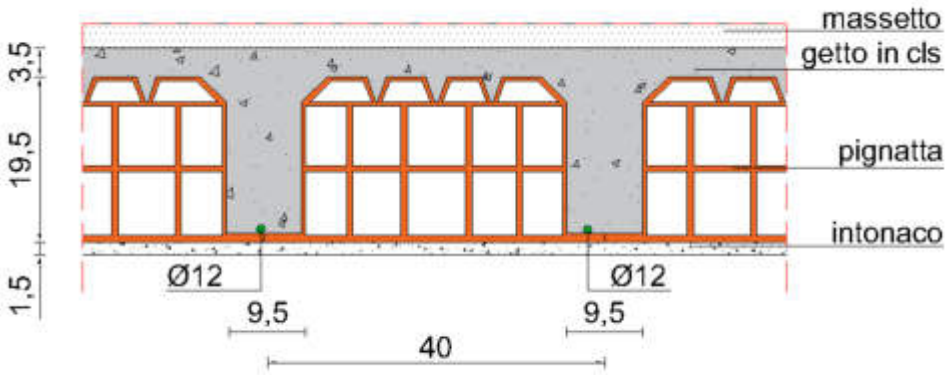
DESCRIZIONE DELLA PROVA	MIC51i
SOLAIO IN LATEROCEMENTO – MEZZERIA INTRADOSSO	PIANO INTERRATO

NOTE: Le barre di armatura risultano lisce con ossidazione da superficiale a intensa più ruggine da puntuale a estesa.

Copriferro minimo barre 0,1cm al fondello.

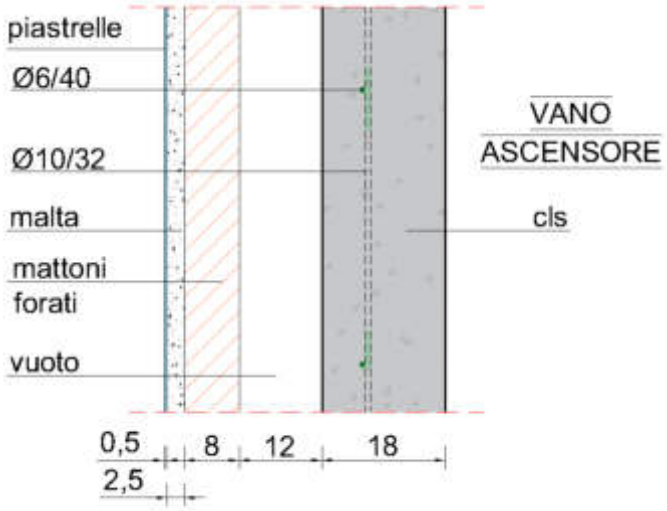
DESCRIZIONE DELLA PROVA	MIC52i
SETTO IN C.A.	PIANO INTERRATO
NOTE: Le barre risultano a aderenza migliorata e in buono stato. Copriferro minimo barre 5,5cm.

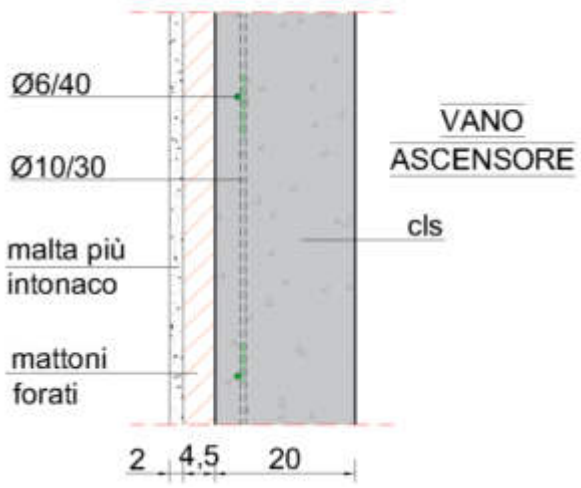
DESCRIZIONE DELLA PROVA	MIC54i
SETTO IN C.A.	PIANO INTERRATO
NOTE: Le barre risultano a aderenza migliorata con ossidazione superficiale più puntuale ruggine. Copriferro minimo barre 2,7cm.

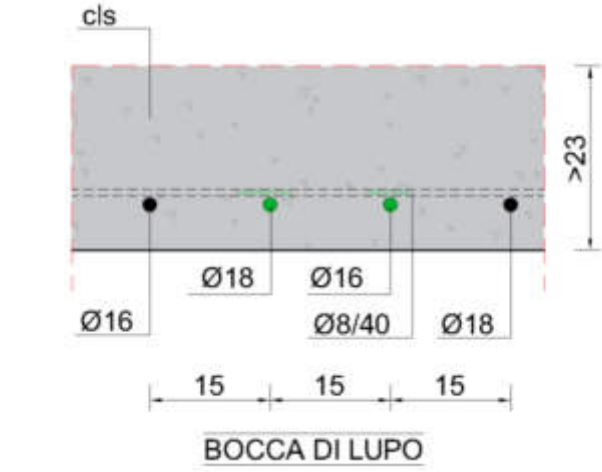
DESCRIZIONE DELLA PROVA	MIC55i
SETTO IN C.A.	PIANO INTERRATO

NOTE: Le barre risultano a aderenza migliorata (ø18 e ø8) e semilavorate (ø16) con ossidazione superficiale. Copriferro minimo barre 5,3cm.

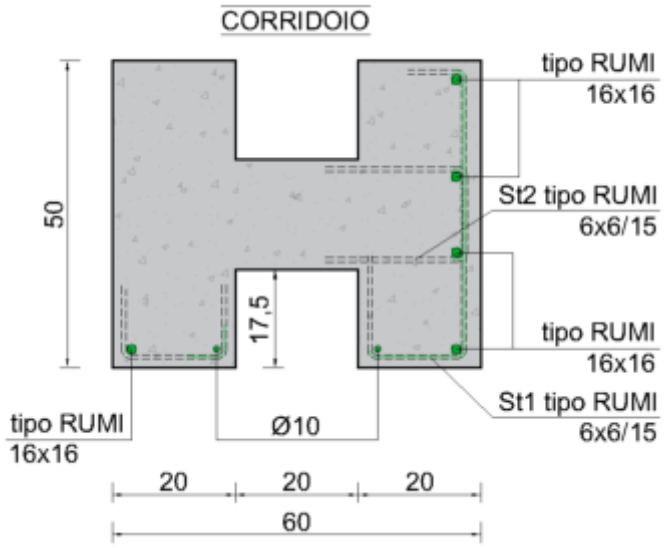
DESCRIZIONE DELLA PROVA	MIC59i-MIC60i
PILASTRO IN C.A.	PIANO INTERRATO

NOTE: Le barre verticali risultano semilavorate tipo Rumi e a aderenza migliorata mentre, le staffe risultano tipo Rumi con ossidazione superficiale più puntuale ruggine. Copriferro minimo barre verticali 2,7cm. In Sommità (MIC60i) si verifica il passo staffa di 17cm.

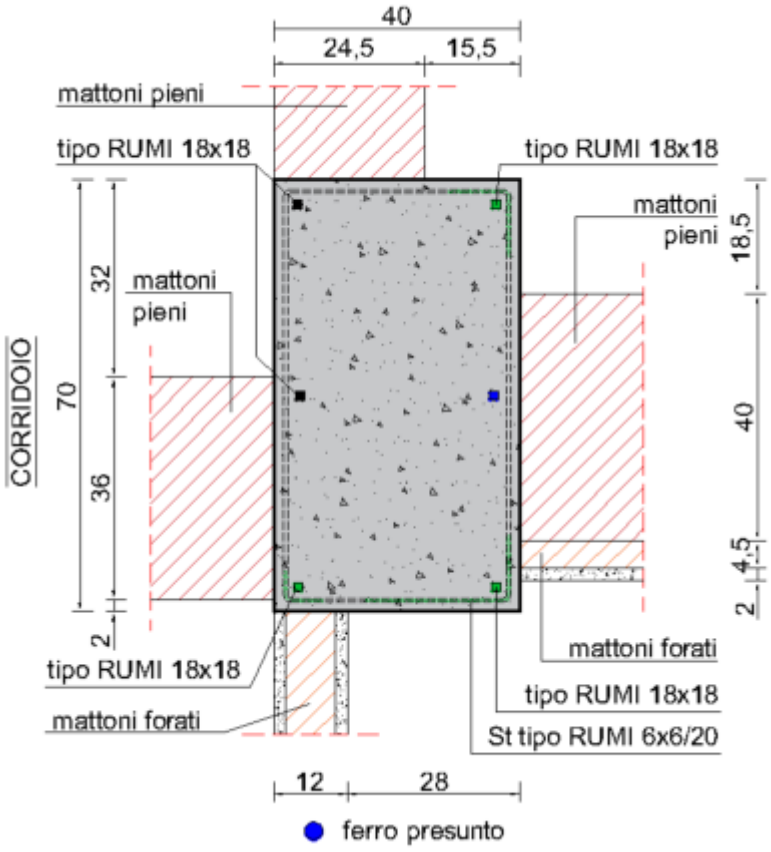
DESCRIZIONE DELLA PROVA	MIC62i-MIC63i
PILASTRO IN C.A.	PIANO INTERRATO

NOTE: Le barre di armatura risultano semilavorate tipo Rumi con ossidazione superficiale più ruggine da puntuale a estesa. Copriferro minimo barre verticali 1,9cm. In Sommità (MIC63i) si verifica il passo staffa di 20cm.

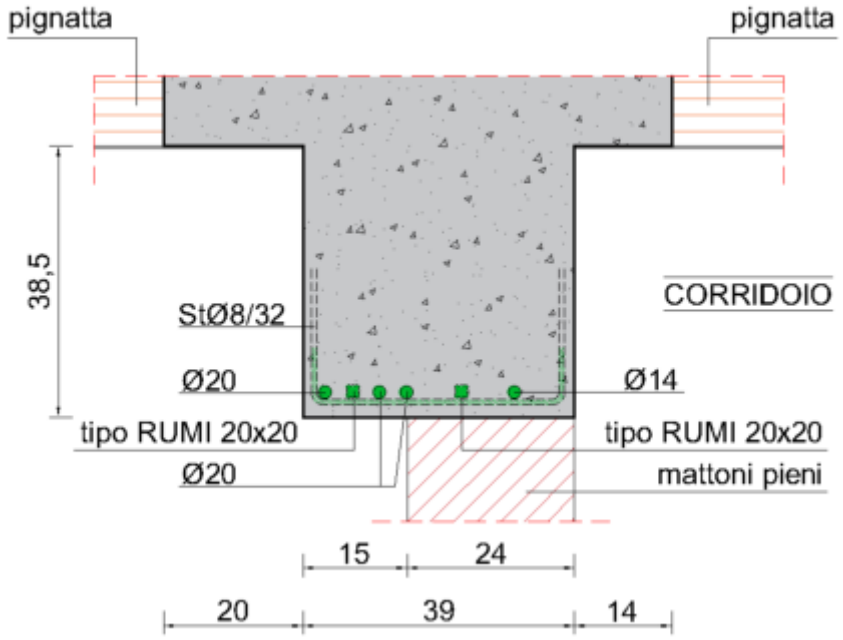
DESCRIZIONE DELLA PROVA	MIC66i
TRAVE IN C.A. MEZZERIA INTRADOSSO	PIANO INTERRATO

NOTE: Le barre risultano a aderenza migliorata e semilavorate tipo Rumi con ossidazione superficiale più puntuale ruggine. Copriferro minimo barra corrente 2,8cm.

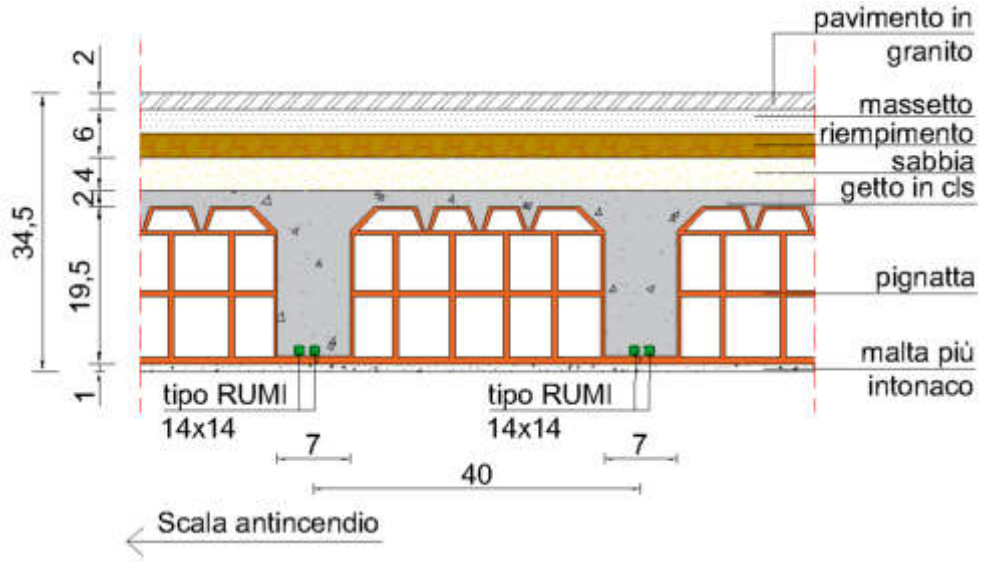
DESCRIZIONE DELLA PROVA	MIC68i
SOLAIO IN LATEROCEMENTO – MEZZERIA INTRADOSSO	PIANO INTERRATO

NOTE: Le barre di armatura risultano semilavorate tipo Rumi con ossidazione superficiale più ruggine. Copriferro minimo barre 0cm al fondello.

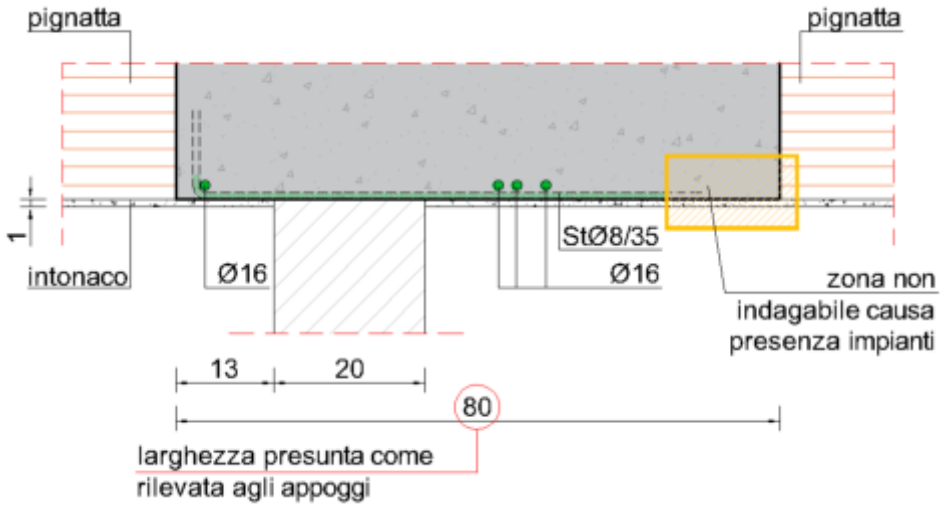
DESCRIZIONE DELLA PROVA	MIC69i
SOLAIO IN LATEROCEMENTO – MEZZERIA INTRADOSSO	PIANO INTERRATO

NOTE: Le barre di armatura risultano semilavorate tipo Rumi e a aderenza migliorata con ossidazione da superficiale a intensa più ruggine da puntuale a estesa. Copriferro minimo barre 0cm al massetto.

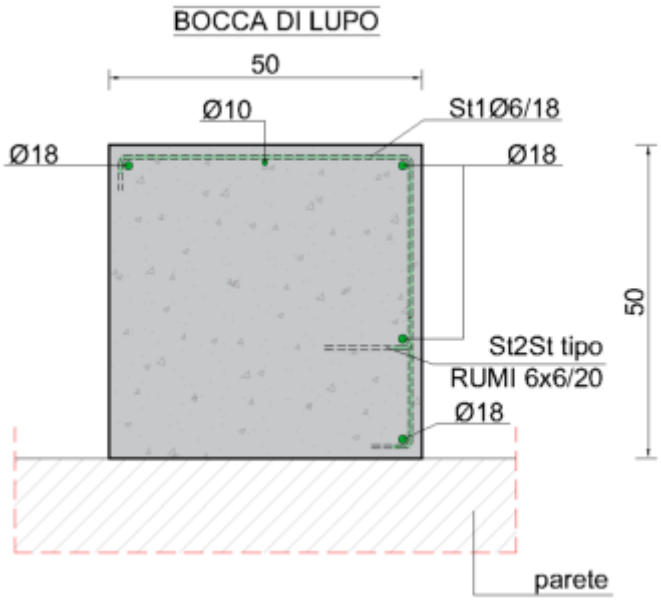
DESCRIZIONE DELLA PROVA	MIC71i-MIC72i
PILASTRO IN C.A.	PIANO INTERRATO

NOTE: Le barre di armatura risultano a aderenza migliorata mentre, le staffe risultano lisce e semilavorate tipo Rumi con ossidazione superficiale più puntuale ruggine. Copriferro minimo barre verticali 2,6cm. In Sommità (MIC72i) si verifica il passo staffa di 15cm.

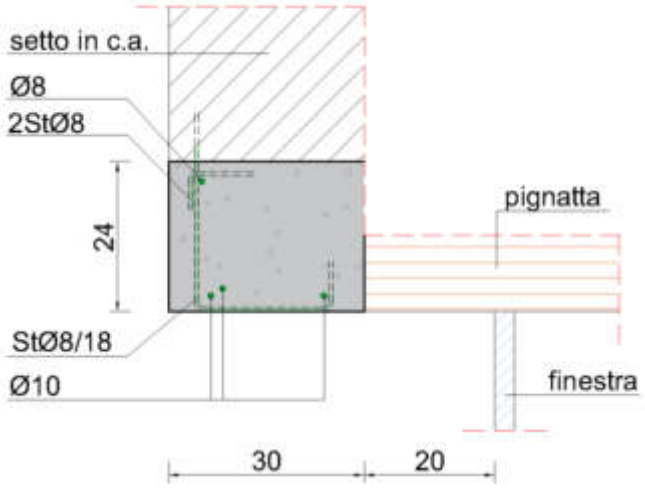
DESCRIZIONE DELLA PROVA	MIC74i
TRAVE IN C.A. APPOGGIO INTRADOSSO	PIANO INTERRATO

NOTE: Le barre risultano a aderenza migliorata con ossidazione da superficiale a intensa più ruggine da puntuale a estesa.

Copriferro minimo barra corrente 1,3cm.

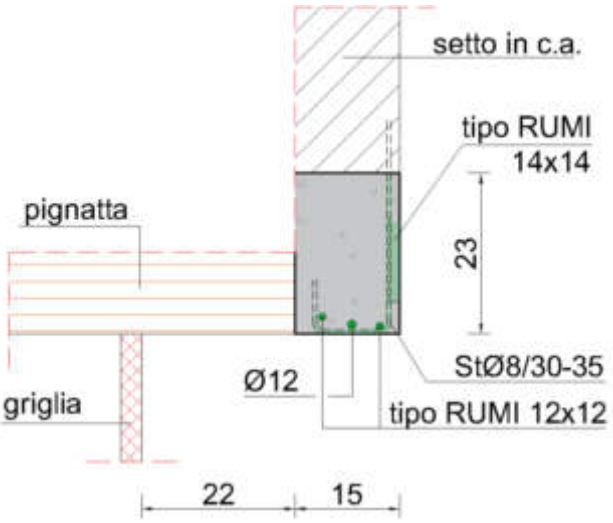
DESCRIZIONE DELLA PROVA	MIC75i
TRAVE IN C.A. MEZZERIA INTRADOSSO	PIANO INTERRATO

NOTE: Le barre risultano a aderenza migliorata e semilavorate tipo Rumi con ossidazione da superficiale a intensa più ruggine da puntuale a estesa. Copriferro minimo barra corrente 1,3cm.

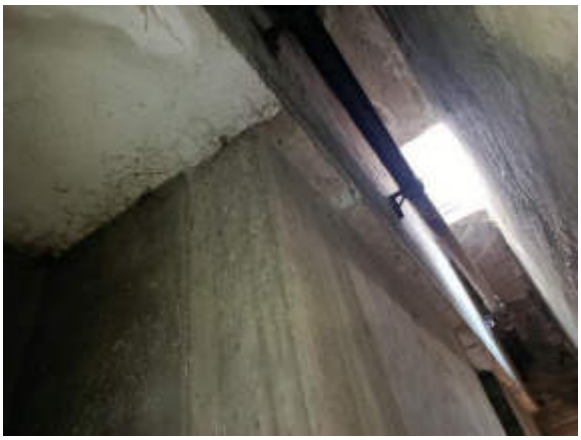
DESCRIZIONE DELLA PROVA	MIC76i
TRAVE IN C.A. APPOGGIO INTRADOSSO	PIANO INTERRATO

NOTE: Le barre risultano semilavorate tipo Rumi mentre, le staffe a aderenza migliorata con ossidazione da superficiale a intensa più ruggine estesa proprio sulle staffe. Copriferro minimo barra corrente 1,3cm.

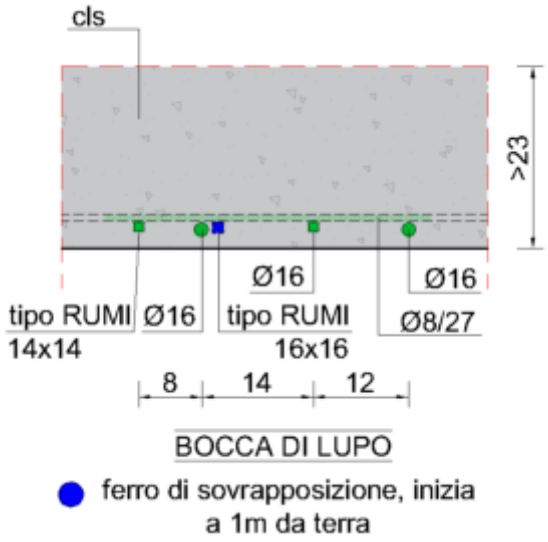
DESCRIZIONE DELLA PROVA	MIC77i
SETTO IN C.A.	PIANO INTERRATO

NOTE: Le barre risultano a aderenza migliorata e semilavorate tipo Rumi con ossidazione superficiale più puntuale ruggine.
Copriferro minimo barre 1,5cm.

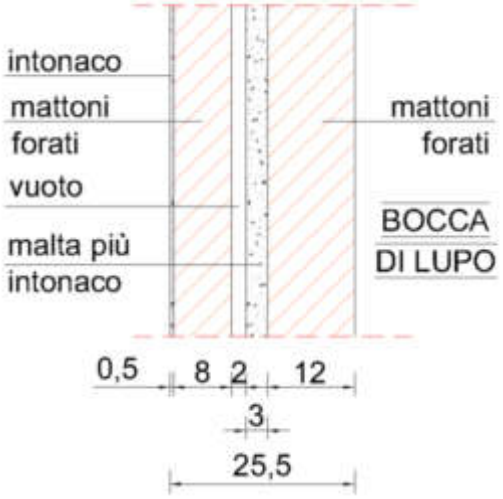
DESCRIZIONE DELLA PROVA	EN01i
PARETE IN MATTONI FORATI	PIANO INTERRATO
NOTE: Tramite endoscopia si verifica lo spessore totale e la stratigrafia della parete.

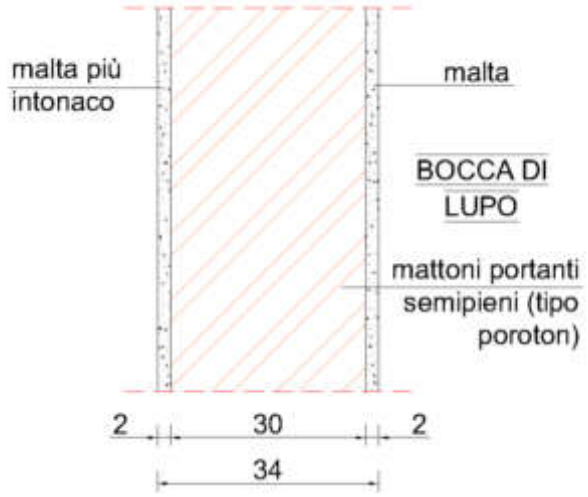
NOTE: Tramite endoscopia si verifica lo spessore totale e la stratigrafia della parete sotto vetrata. Altezza da pavimento a davanzale marmoreo 96,5cm.

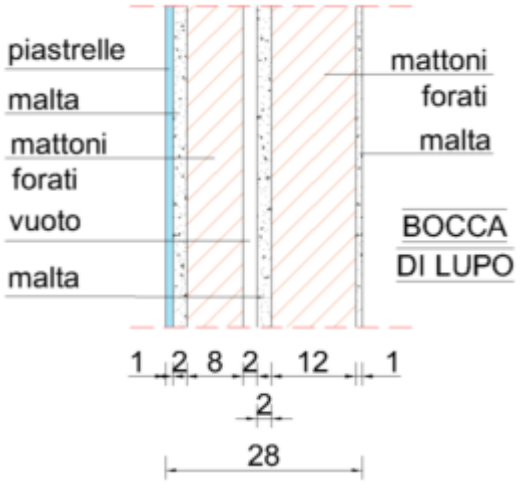
NOTE: Tramite endoscopia e rilievo diretto si verifica lo spessore totale e la stratigrafia della parete.

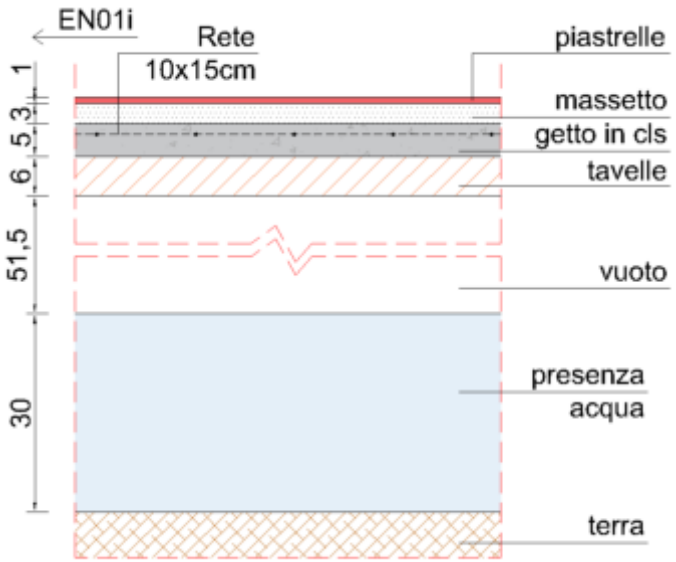
NOTE: Tramite endoscopia si rileva la presenza e la stratigrafia di un possibile vespaio. Tramite georadar si rilevano i ferri del getto e i sottoservizi nel massetto.

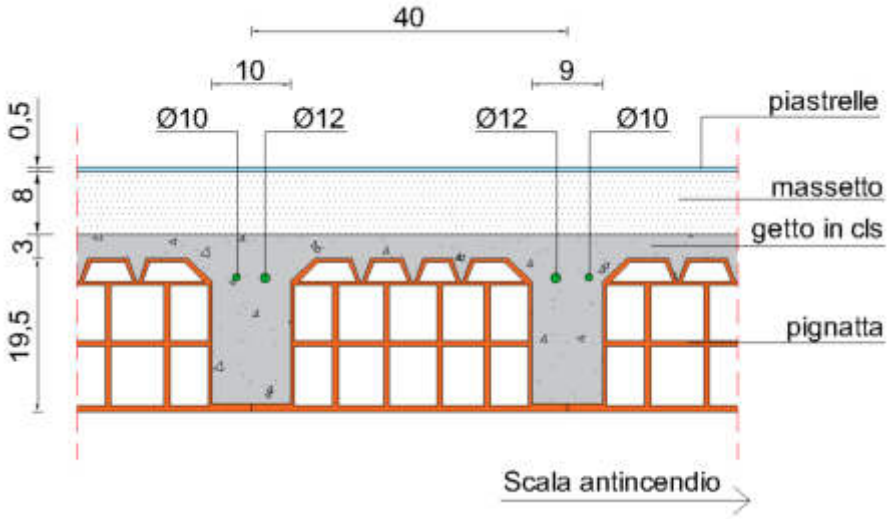
NOTE: Le barre di armatura risultano a aderenza migliorata e in buono stato. Copriferro minimo barre 3,9cm al massetto.

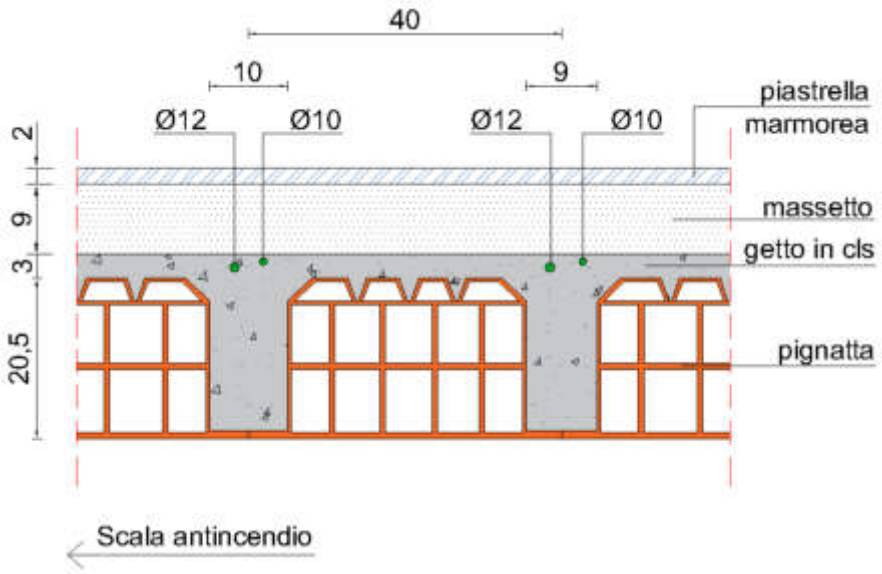
NOTE: Le barre di armatura risultano a aderenza migliorata e in buono stato. Copriferro minimo barre 4,9cm al massetto.

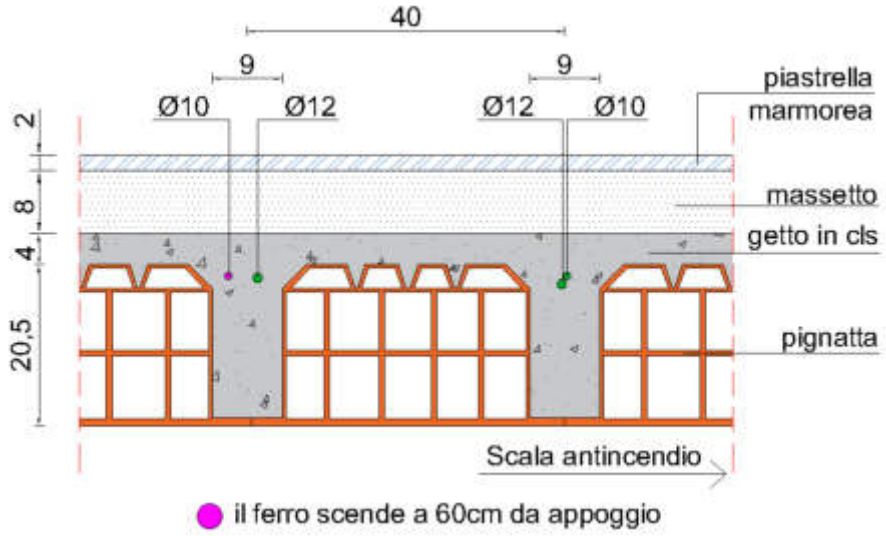
NOTE: Le barre di armatura risultano semilavorate e in buono stato. Copriferro minimo barre 0,4cm al massetto.

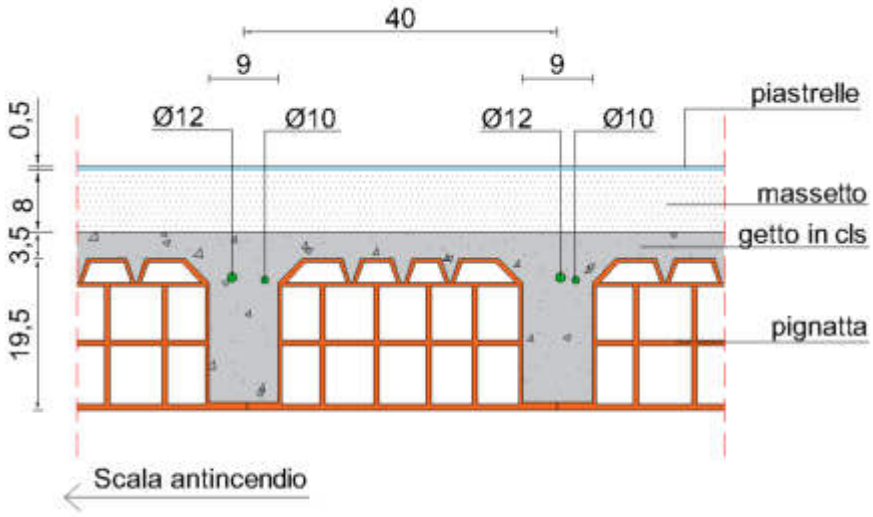
NOTE: Le barre di armatura risultano semilavorate e in buono stato. Copriferro minimo barre 4,9cm al massetto.

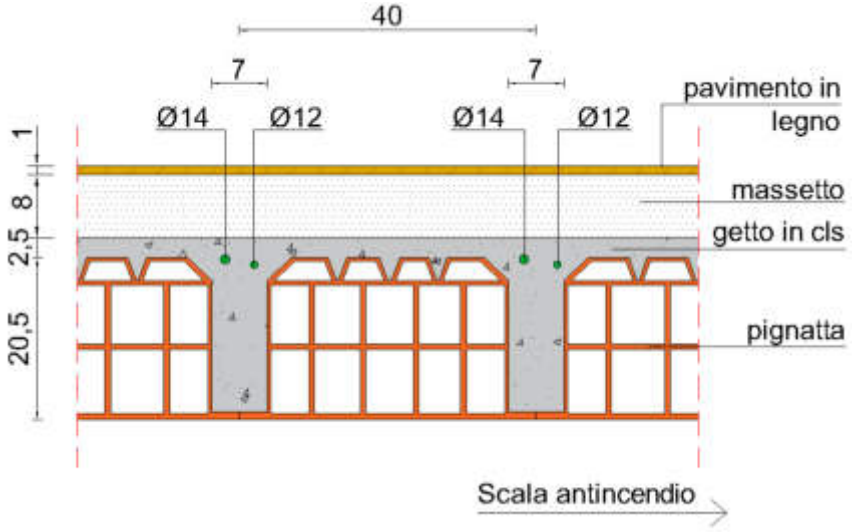
NOTE: Le barre di armatura risultano a aderenza migliorata e in buono stato. Copriferro minimo barre 4,8cm al massetto.

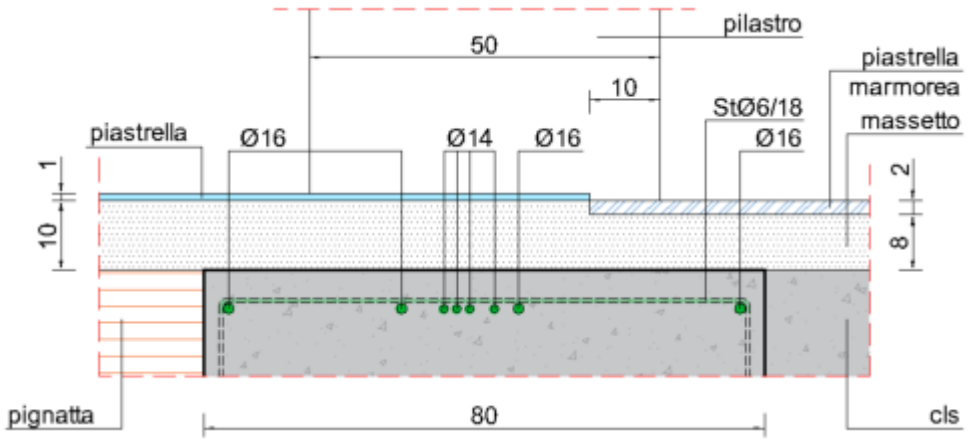
NOTE: Le barre di armatura risultano a aderenza migliorata e in buono stato. Copriferro minimo barre 2,1cm al massetto.

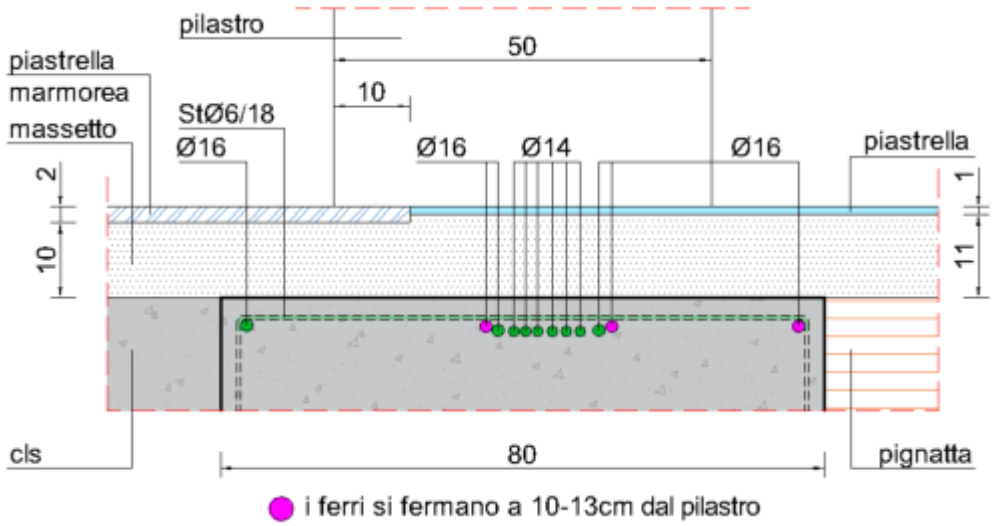
NOTE: Le barre risultano a aderenza migliorata e in buono stato. Copriferro minimo barra corrente 16cm totali.

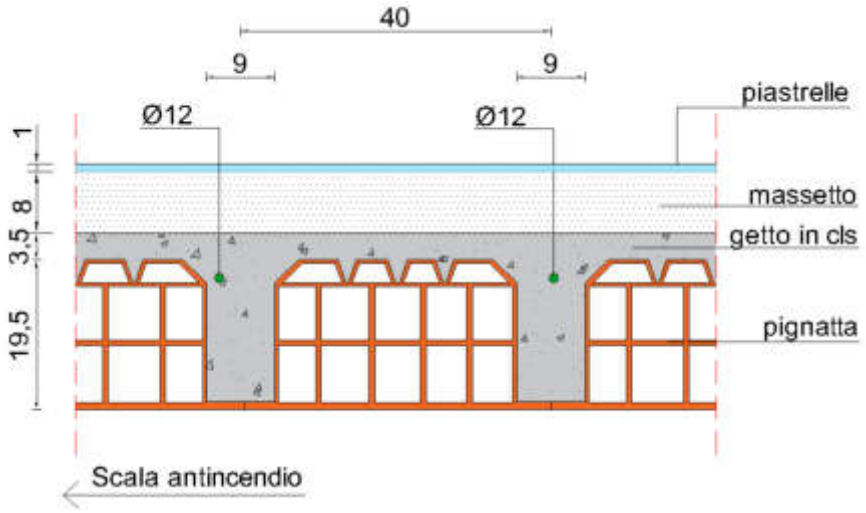
NOTE: Le barre risultano a aderenza migliorata e in buono stato. Copriferro minimo barra corrente 15cm totali.

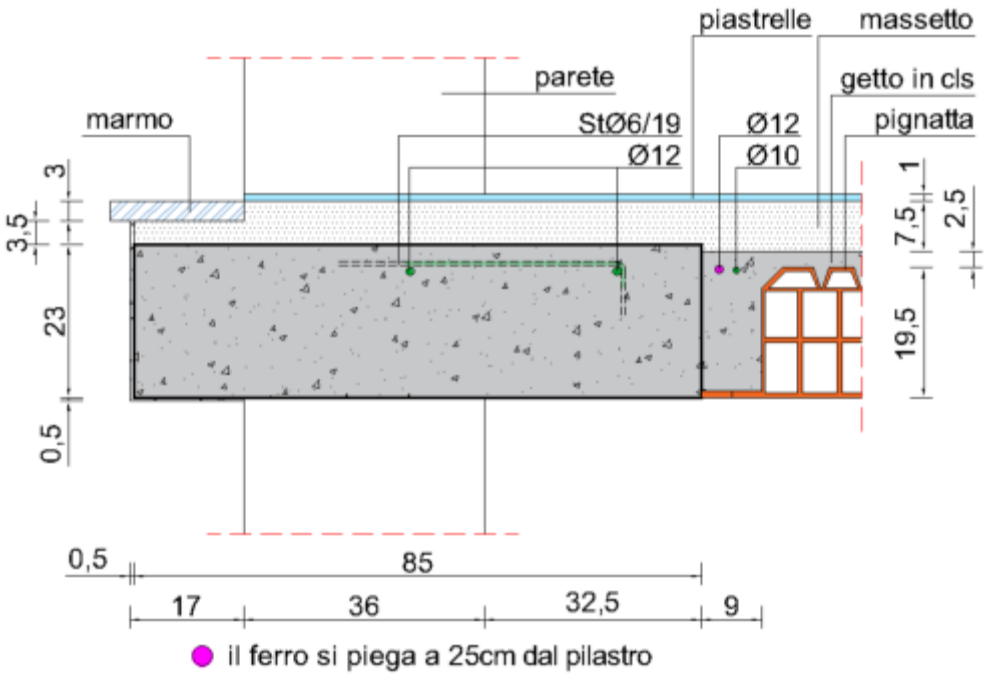
DESCRIZIONE DELLA PROVA	MIC009
SOLAIO IN LATEROCEMENTO – APPOGGIO ESTRADOSSO	PIANO TERRA

NOTE: Le barre di armatura risultano semilavorate con ossidazione superficiale e puntuale ruggine. Copriferro minimo barre 2,7cm al massetto.

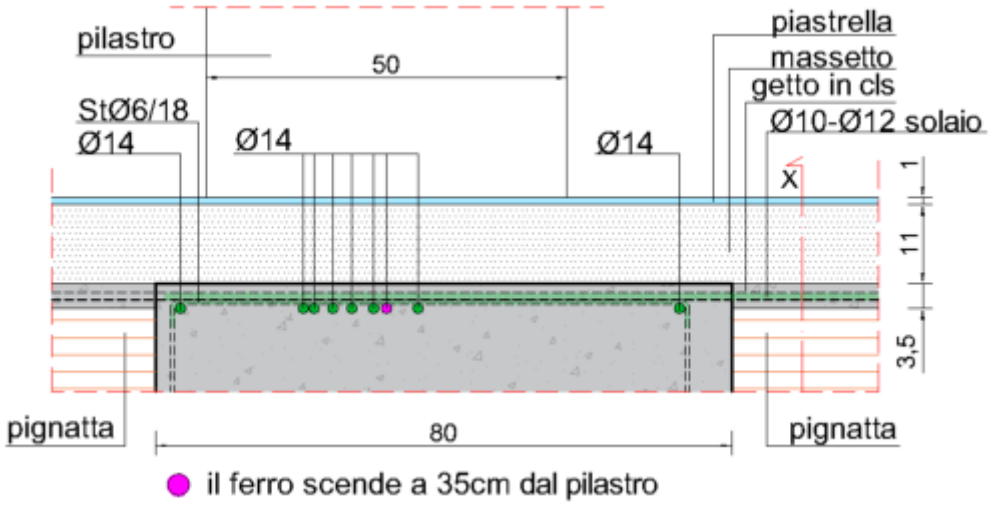
NOTE: Le barre risultano a aderenza migliorata e in buono stato. Copriferro minimo barra corrente 3,4cm al massetto si rilevano anche i ferri del solaio parallelo alla trave, risultano a aderenza migliorata e semilavorata in buono stato, copriferro minimo 2,1cm.

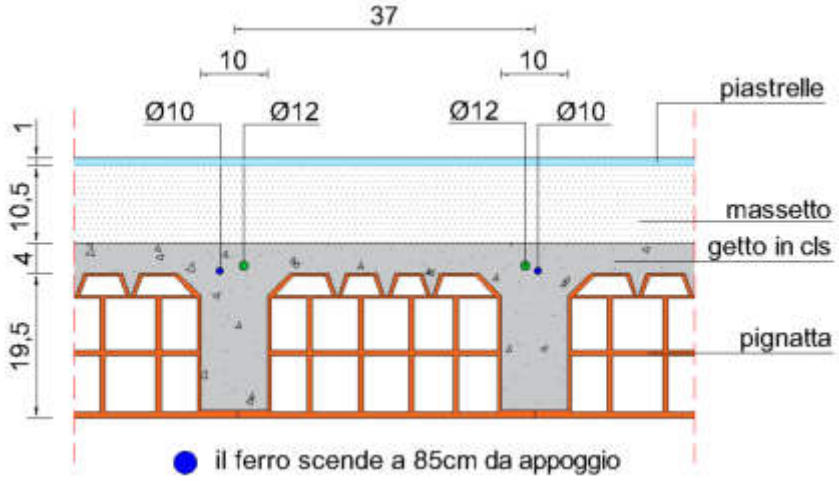
DESCRIZIONE DELLA PROVA	MIC011-MIC012
TRAVE IN C.A. E SOLAIO IN LATEROCEMENTO– APPOGGIO ESTRADOSSO	PIANO TERRA
NOTE: Le barre della trave risultano a aderenza migliorata e in buono stato. Copriferro minimo barra corrente 2,7cm al massetto, mentre, le barre del solaio risultano lisci e semilavorate in buono stato, copriferro minimo 1,2cm al massetto.

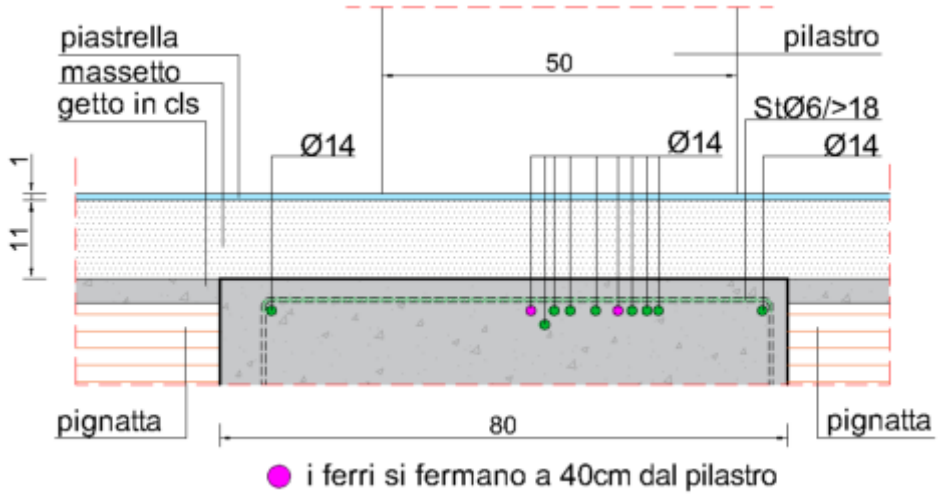
NOTE: Le barre di armatura risultano a aderenza migliorata e semilavorate e in buono stato. Copriferro minimo barre 2,4cm al massetto.

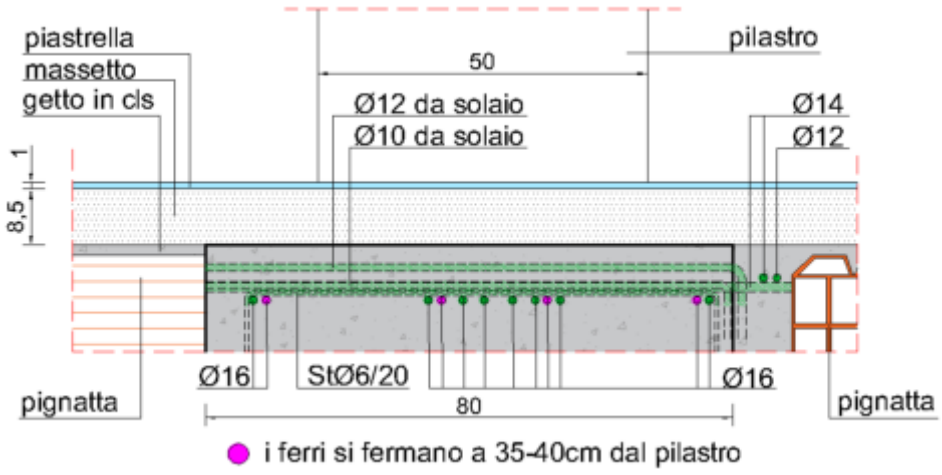
NOTE: Le barre risultano a aderenza migliorata e in buono stato. Copriferro minimo barra corrente 3,8cm al massetto.

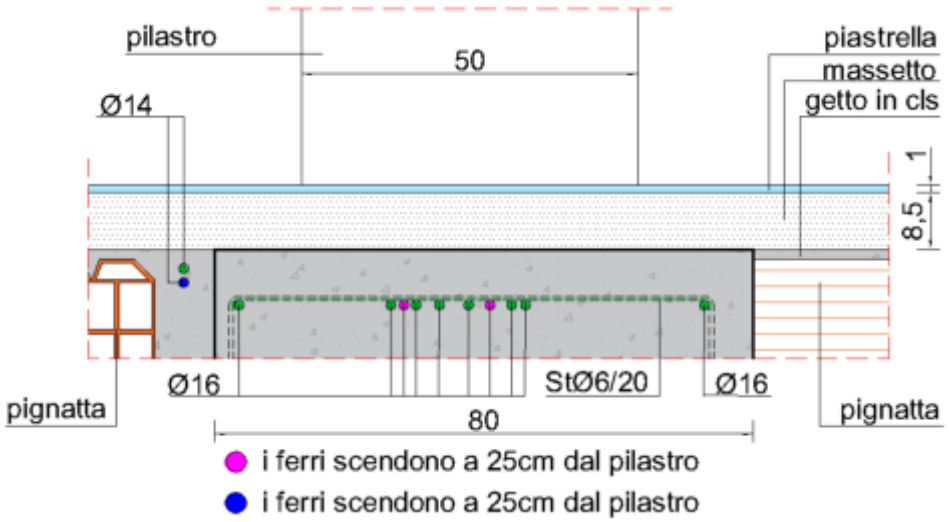
MIC 15

DESCRIZIONE DELLA PROVA	MIC015
TRAVE IN C.A. – APPOGGIO ESTRADOSSO	PIANO TERRA
NOTE: Le barre risultano semilavorate e in buono stato. Copriferro minimo barra corrente 17cm totali.

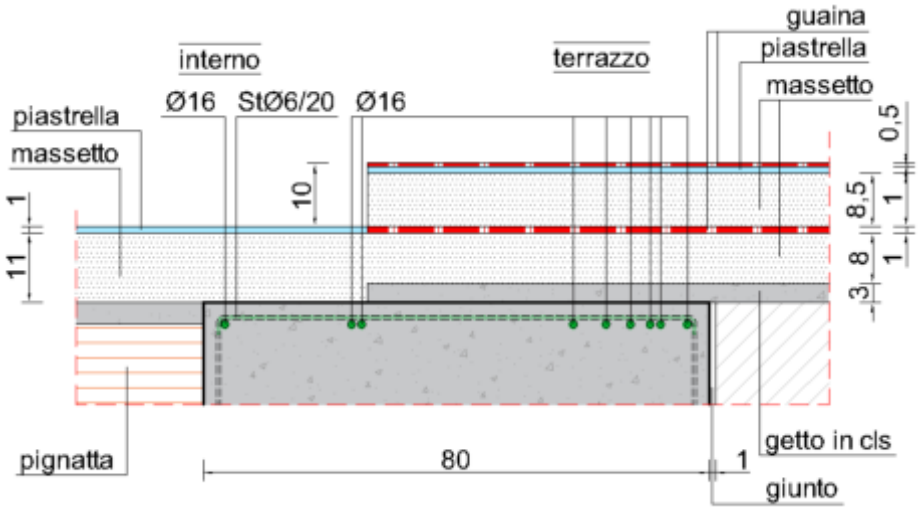
NOTE: Le barre risultano semilavorate e in buono stato. Copriferro minimo barra corrente 16,4cm totali.

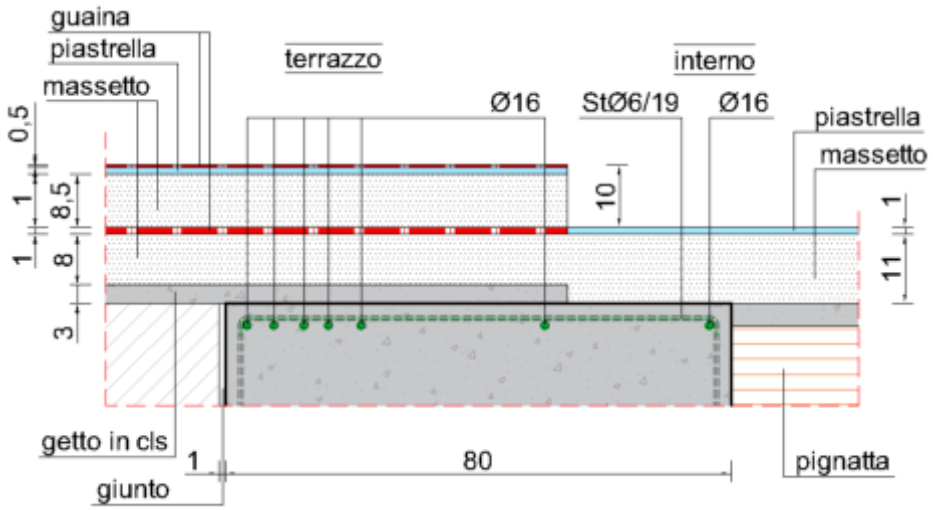
NOTE: Le barre risultano semilavorate e in buono stato. Copriferro minimo barra corrente 3,4cm al massetto.

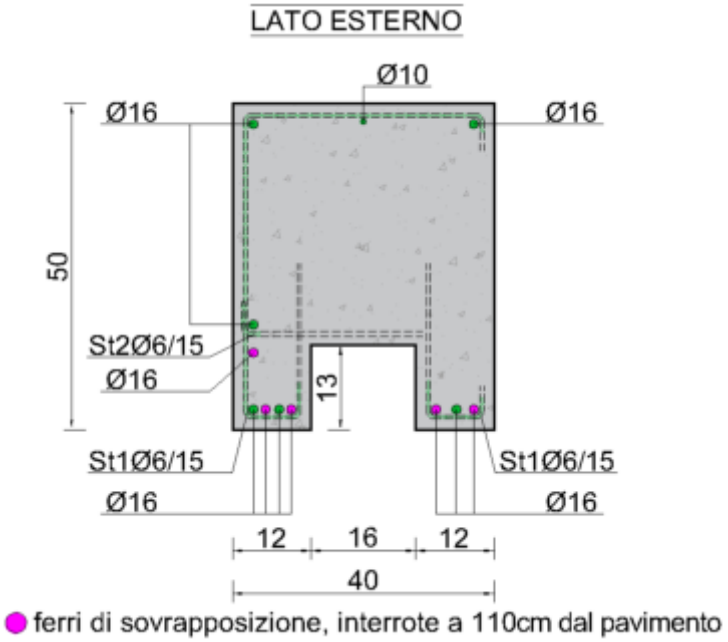
DESCRIZIONE DELLA PROVA	MIC019-MIC020
PILASTRO IN C.A.	PIANO TERRA

NOTE: Le barre verticali risultano semilavorate con ossidazione da superficiale a intensa più puntuale ruggine, mentre le staffe risultano a aderenza migliorata. Copriferro minimo barre verticali 1,1cm. In Sommità (MIC020) si verifica il passo staffa di 14-15cm.

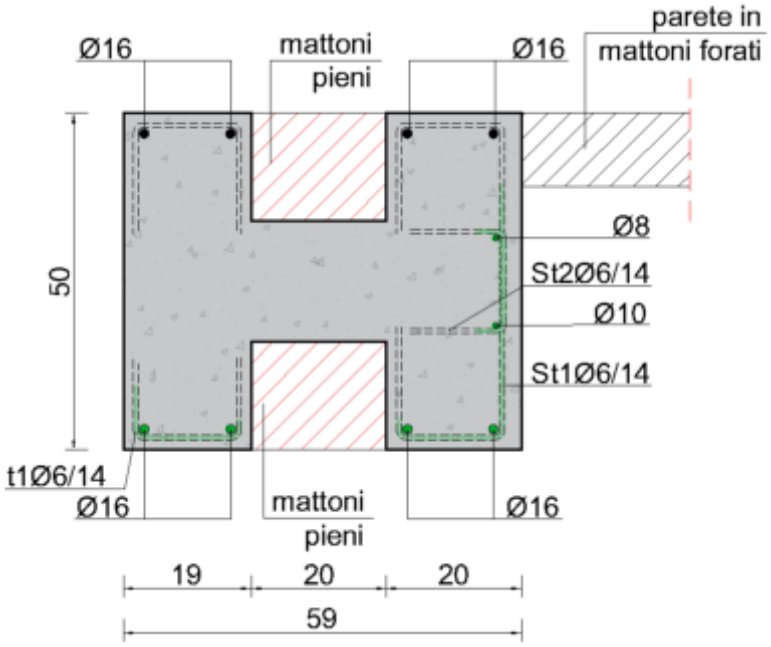
DESCRIZIONE DELLA PROVA	MIC023-MIC024
PILASTRO IN C.A.	PIANO TERRA

NOTE: Le barre verticali risultano a aderenza migliorata con ossidazione superficiale più puntuale ruggine. Copriferro minimo barre verticali 1,3cm. In Sommità (MIC024) si verifica il passo staffa di 15cm.
