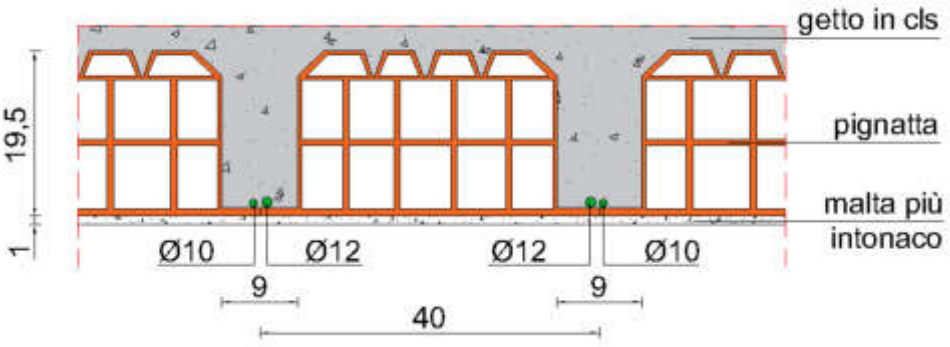
DESCRIZIONE DELLA PROVA	MIC028
SOLAIO IN LATEROCEMENTO – MEZZERIA INTRADOSSO	PIANO TERRA

NOTE: Le barre di armatura risultano a aderenza migliorata con ossidazione da superficiale a intensa più ruggine da puntuale a estesa. Copriferro minimo barre 0cm al fondello.

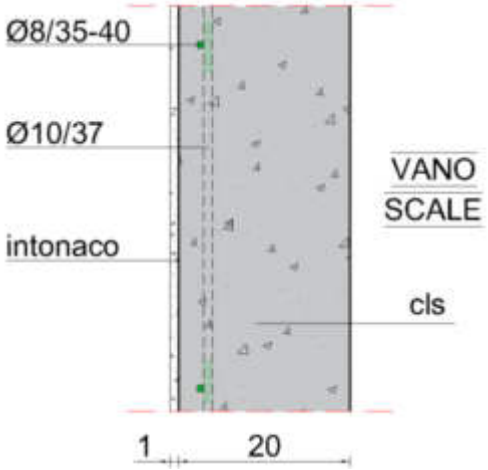
DESCRIZIONE DELLA PROVA	MIC033
SETTO IN C.A.	PIANO TERRA
NOTE: Le barre risultano a aderenza migliorata con ossidazione superficiale. Copriferro minimo barre 1,7cm.

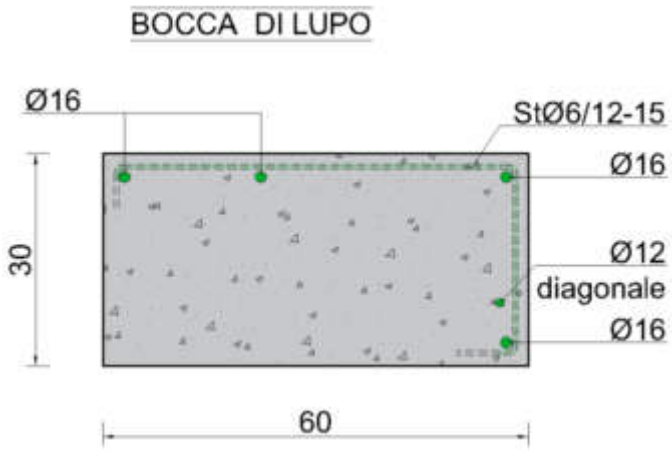
DESCRIZIONE DELLA PROVA	MIC035
TRAVE IN C.A. MEZZERIA INTRADOSSO	PIANO TERRA

NOTE: Le barre risultano a aderenza migliorata con ossidazione da superficiale a intensa più ruggine da puntuale a estesa.
Copriferro minimo barra corrente 1,3cm.

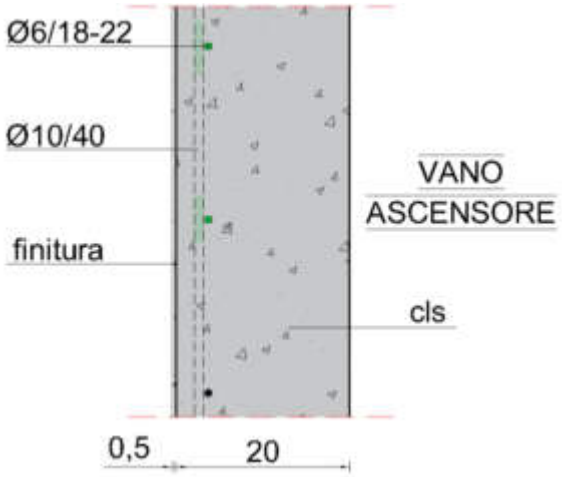
DESCRIZIONE DELLA PROVA	MIC041
SETTO IN C.A.	PIANO TERRA
NOTE: Le barre risultano a aderenza migliorata con ossidazione superficiale più puntuale ruggine. Copriferro minimo barre 2,1cm.

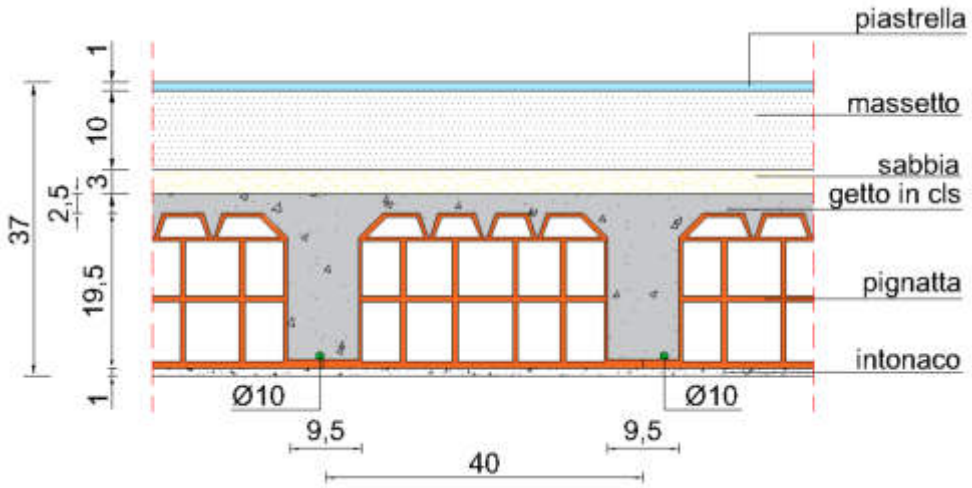
DESCRIZIONE DELLA PROVA	MIC044
SOLAIO IN LATEROCEMENTO – MEZZERIA INTRADOSSO	PIANO TERRA

NOTE: Le barre di armatura risultano a aderenza migliorata con ossidazione intensa più ruggine. Copriferro minimo barre 0cm al fondello. Si rileva un rompitratta a metà luce di larghezza 9cm.

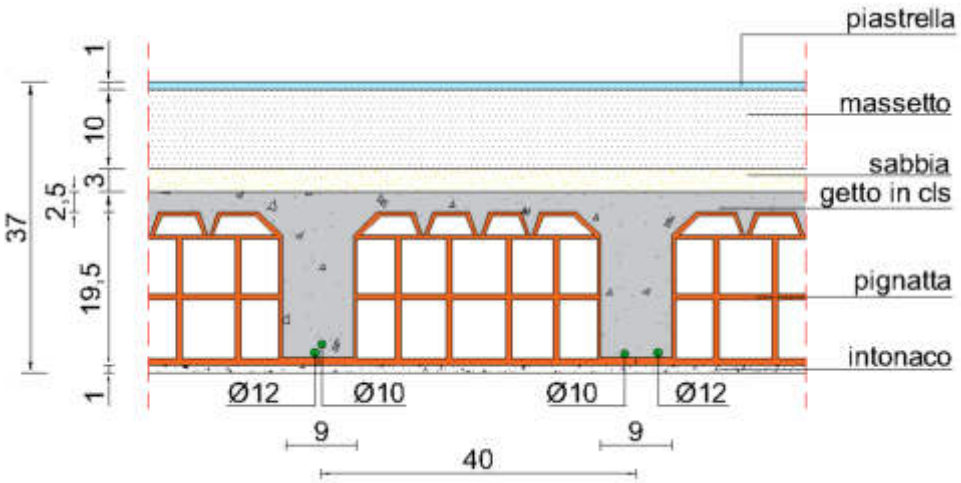
DESCRIZIONE DELLA PROVA	MIC045
SOLAIO IN LATEROCEMENTO – MEZZERIA INTRADOSSO	PIANO TERRA

NOTE: Le barre di armatura risultano a aderenza migliorata con ossidazione da superficiale a intensa più ruggine da puntuale a estesa. Copriferro minimo barre 0cm al fondello.

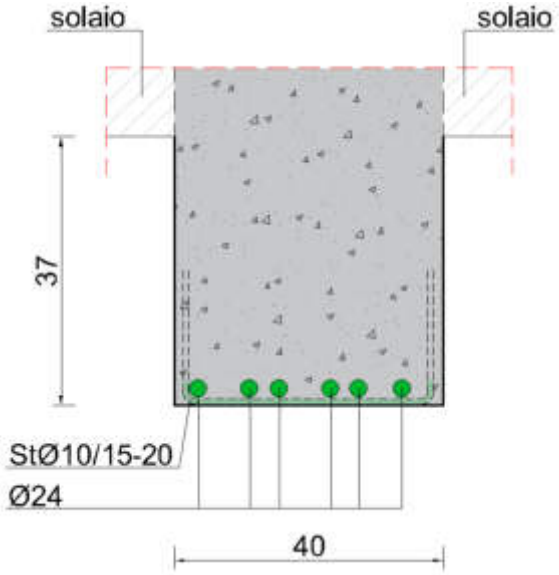
DESCRIZIONE DELLA PROVA	MIC048
TRAVE IN C.A. MEZZERIA INTRADOSSO	PIANO TERRA

NOTE: Le barre risultano semilavorate mentre, le staffe a aderenza migliorata con ossidazione superficiale. Copriferro minimo barra corrente 0,9cm.

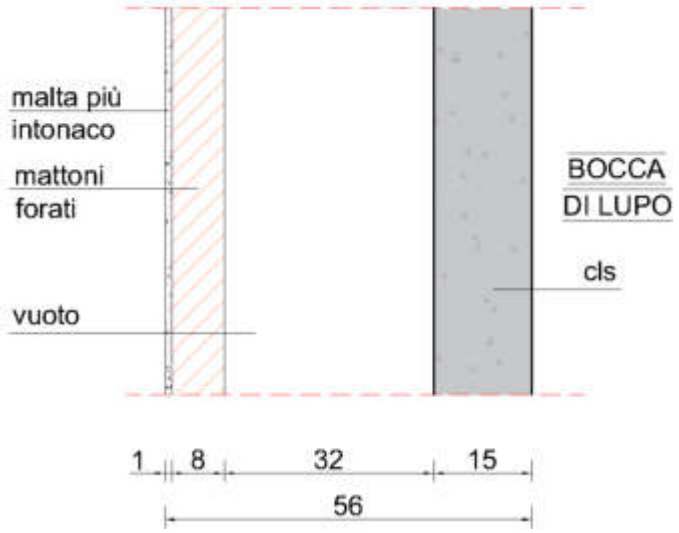
DESCRIZIONE DELLA PROVA	EN001
PARETE IN CLS ALLEGGERITO E MATTONI FORATI	PIANO TERRA

NOTE: Tramite endoscopia e rilievo diretto si verifica lo spessore totale e la stratigrafia della parete.

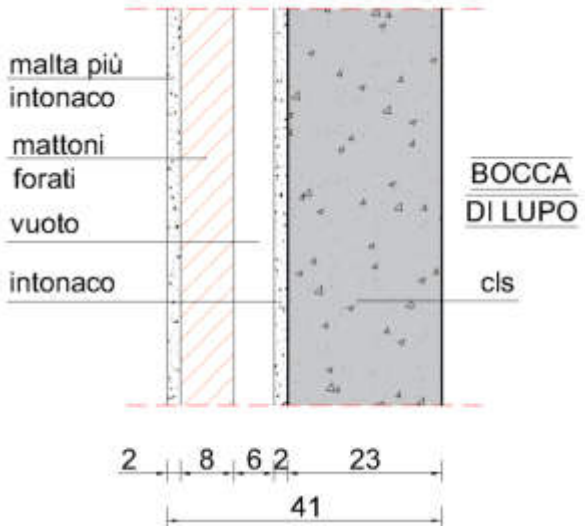
DESCRIZIONE DELLA PROVA	EN002
PARETE IN CLS E MATTONI FORATI	PIANO TERRA

NOTE: Tramite endoscopia e rilievo diretto si verifica lo spessore totale e la stratigrafia della parete.

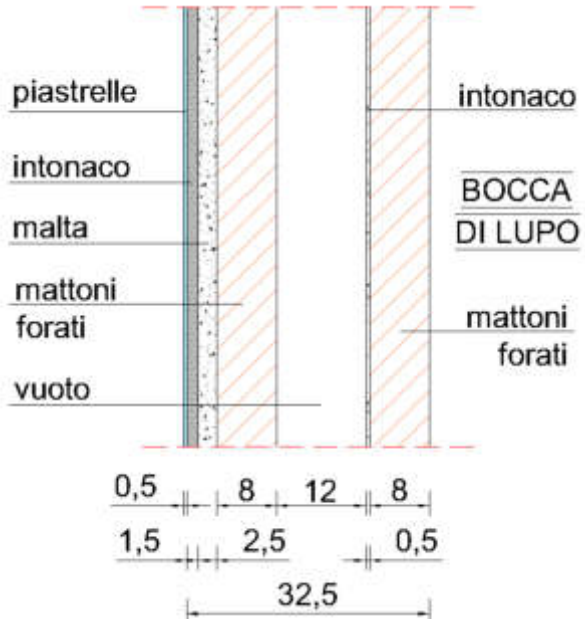
DESCRIZIONE DELLA PROVA	EN003
PARETE IN CLS E MATTONI FORATI	PIANO TERRA

NOTE: Tramite endoscopia e rilievo diretto si verifica lo spessore totale e la stratigrafia della parete.

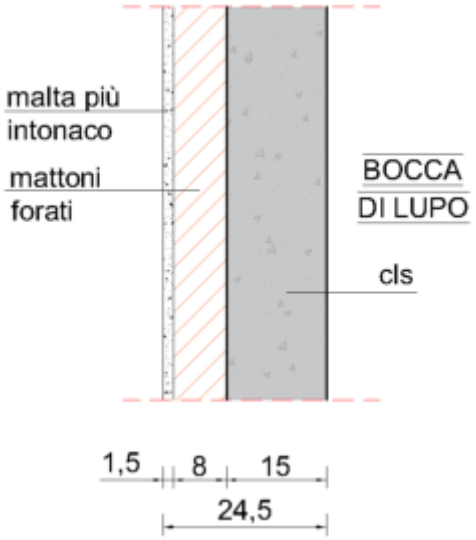
DESCRIZIONE DELLA PROVA	EN004
PARETE IN MATTONI FORATI	PIANO TERRA

NOTE: Tramite endoscopia e rilievo diretto si verifica lo spessore totale e la stratigrafia della parete.

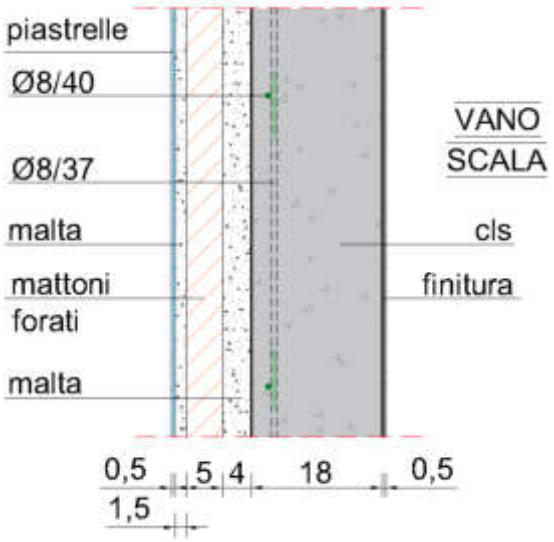
DESCRIZIONE DELLA PROVA	EN005
PARETE IN CLS E MATTONI FORATI	PIANO TERRA

NOTE: Tramite endoscopia e rilievo diretto si verifica lo spessore totale e la stratigrafia della parete.

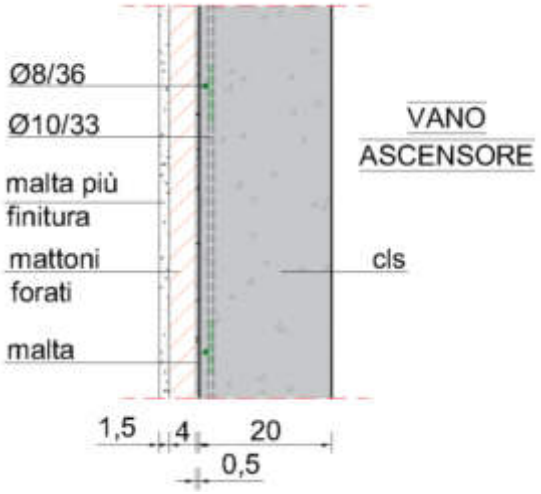
DESCRIZIONE DELLA PROVA	MIC100
SETTO IN C.A.	PIANO PRIMO
NOTE: Le barre risultano a aderenza migliorata con ossidazione superficiale. Copriferro minimo barre 1,9cm.

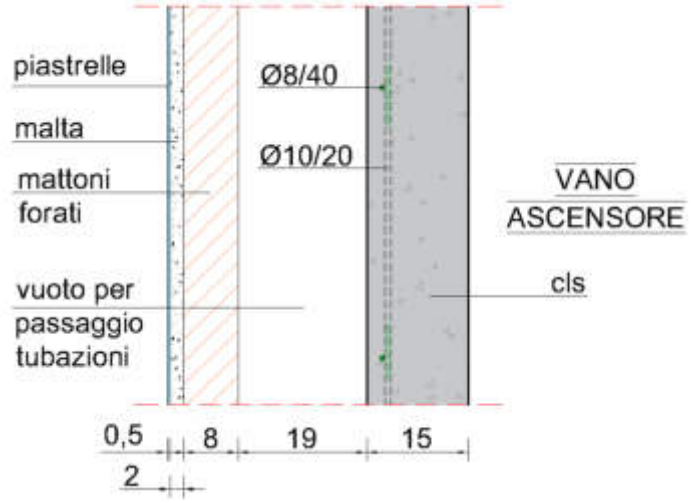
DESCRIZIONE DELLA PROVA	MIC101
SETTO IN C.A.	PIANO PRIMO
NOTE: Le barre risultano a aderenza migliorata e semilavorate con ossidazione più puntuale ruggine. Copriferro minimo barre 0,8cm.

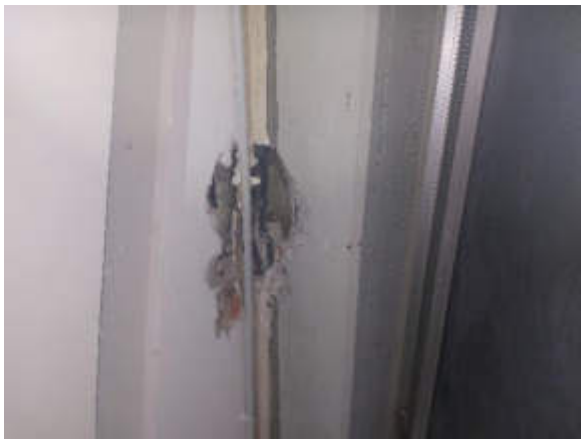
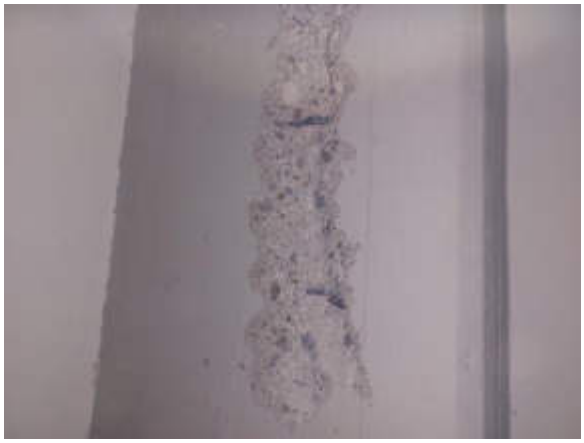
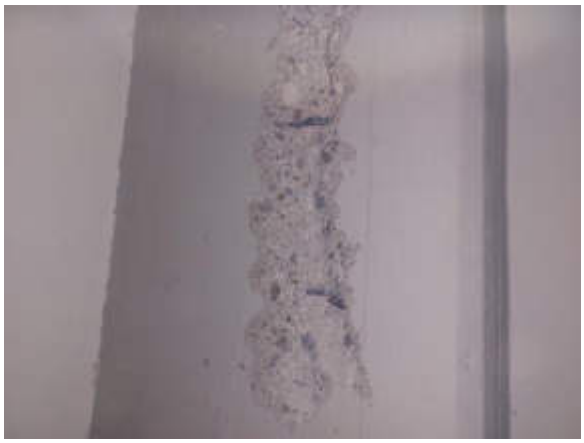
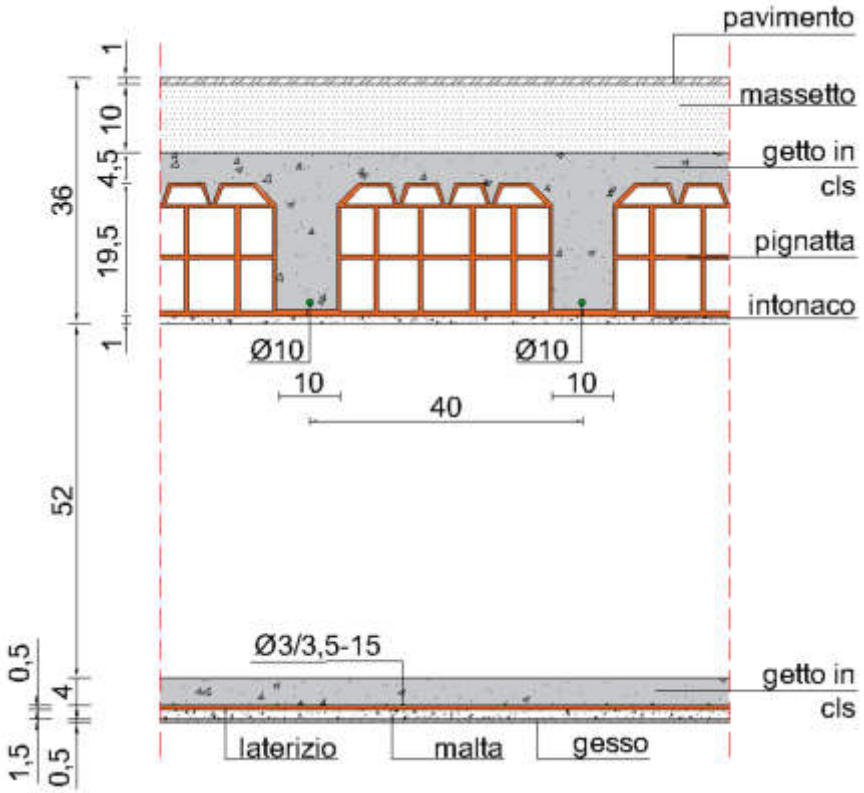
MK 104

DESCRIZIONE DELLA PROVA	MIC103-MIC104
PILASTRO IN C.A.	PIANO PRIMO

NOTE: Le barre verticali risultano semilavorate con ossidazione superficiale, le staffe 1 risultano a aderenza migliorata mentre, le staffe 2 risultano lisce. Copriferro minimo barre verticali 2,3cm. In Sommità (MIC104) si verifica il passo staffa di 13-15cm.

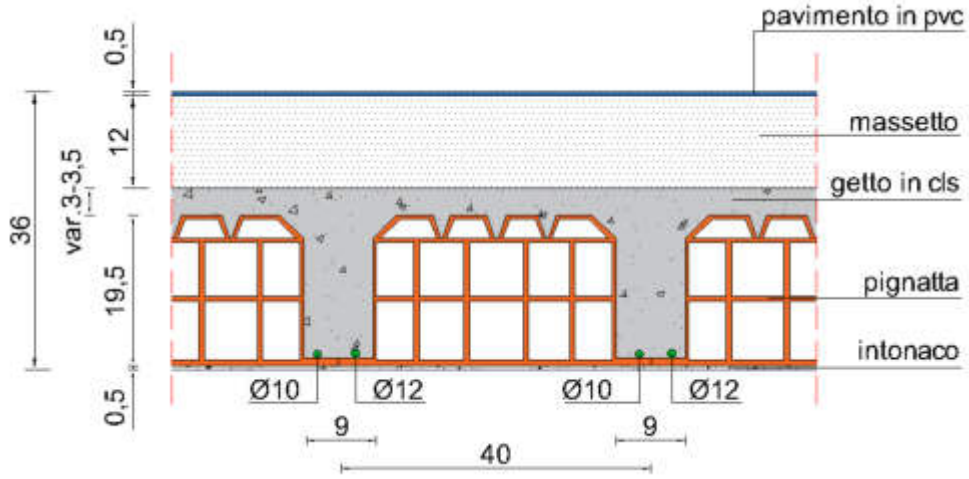
DESCRIZIONE DELLA PROVA	MIC105
SOLAIO IN LATEROCEMENTO – MEZZERIA INTRADOSSO	PIANO PRIMO

NOTE: Le barre di armatura risultano semilavorate con ossidazione da superficiale. Copriferro minimo barre 0,6cm al fondello.

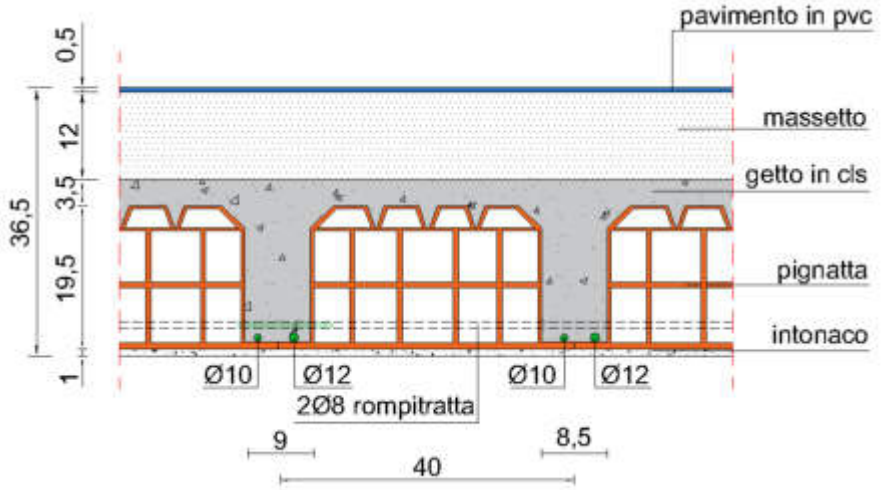
DESCRIZIONE DELLA PROVA	MIC106
SOLAIO IN LATEROCEMENTO – MEZZERIA INTRADOSSO	PIANO PRIMO

NOTE: Le barre di armatura risultano semilavorate con ossidazione da superficiale a intensa più ruggine da puntuale a estesa. Copriferro minimo barre 0cm al fondello.

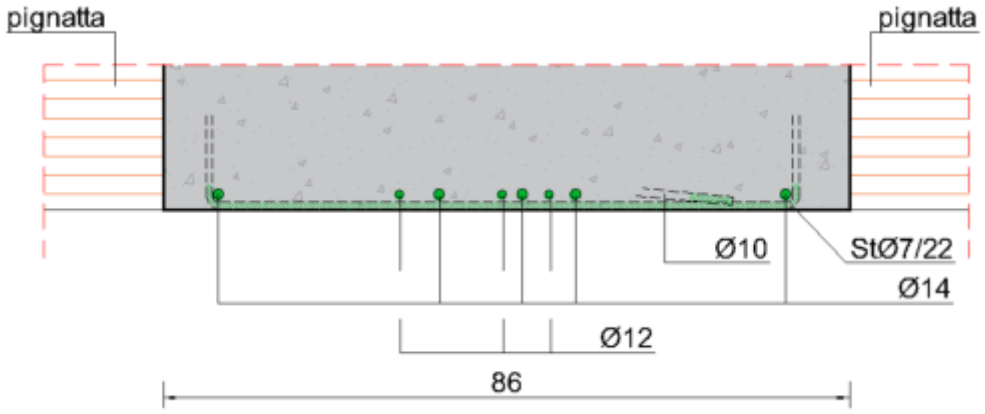
DESCRIZIONE DELLA PROVA	MIC107
SOLAIO IN LATEROCEMENTO – MEZZERIA INTRADOSSO	PIANO PRIMO

NOTE: Le barre di armatura risultano a aderenza migliorata con ossidazione da superficiale a intensa più ruggine. Copriferro minimo barre 0cm al fondello. Si rileva un rompitratta in mezzeria del locale largo 9cm, le barre a aderenza migliorata, copriferro 2,9cm.

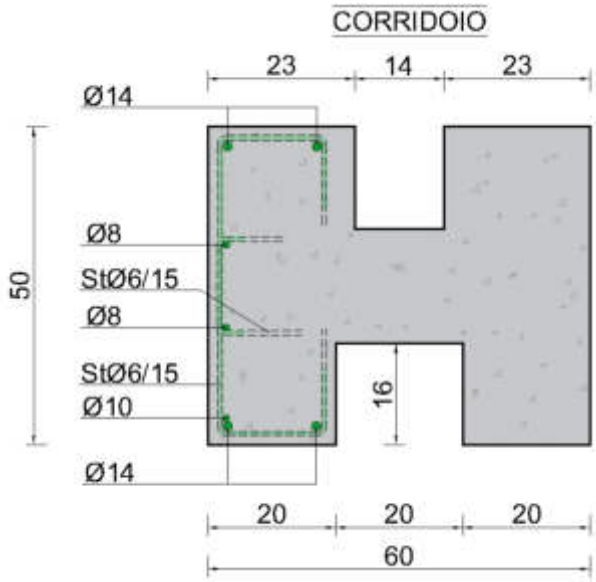
DESCRIZIONE DELLA PROVA	MIC108
TRAVE IN C.A. MEZZERIA INTRADOSSO	PIANO PRIMO

NOTE: Le barre risultano semilavorate con ossidazione superficiale più puntuale ruggine. Copriferro minimo barra corrente 1,3cm.

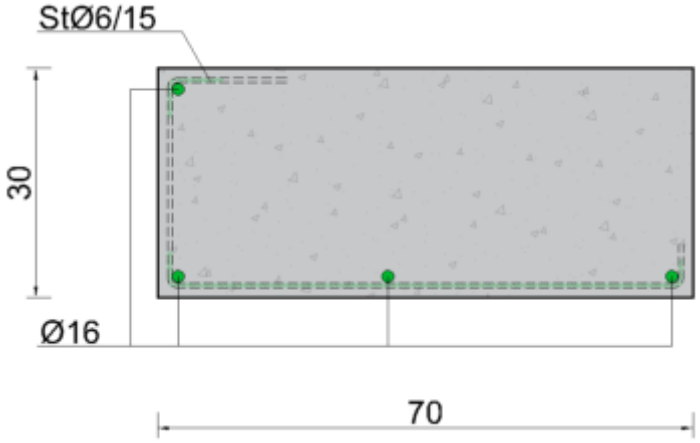
DESCRIZIONE DELLA PROVA	MIC111-MIC112
PILASTRO IN C.A.	PIANO PRIMO

NOTE: Le barre verticali risultano a aderenza migliorata con ossidazione superficiale più puntuale ruggine sulle staffe, non si rilevano staffe nell'anima centrale. Copriferro minimo barre verticali 0,7cm. In Sommità (MIC112) si verifica il passo staffa di 15cm.

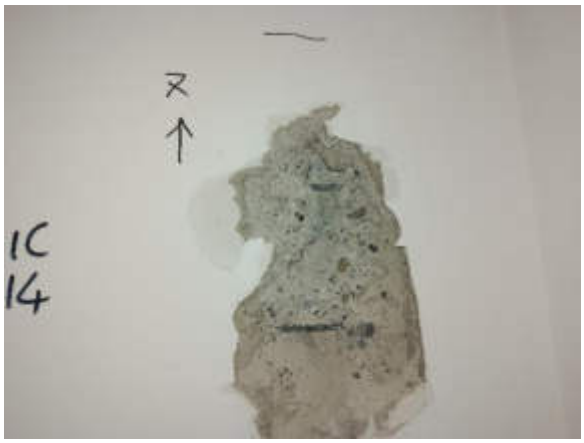
DESCRIZIONE DELLA PROVA	MIC113-MIC14
PILASTRO IN C.A.	PIANO PRIMO

NOTE: Le barre verticali risultano a aderenza migliorata con ossidazione superficiale. Copriferro minimo barre verticali 2,1cm. In Sommità (MIC114) si verifica il passo staffa di 15cm diametro ø7.

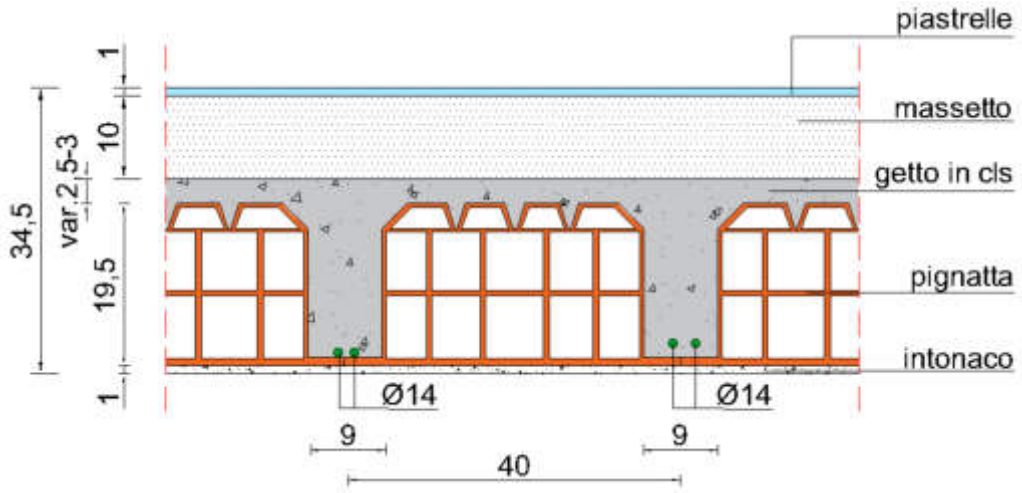
DESCRIZIONE DELLA PROVA	MIC118
SOLAIO IN LATEROCEMENTO – MEZZERIA INTRADOSSO	PIANO PRIMO

NOTE: Le barre di armatura risultano semilavorate con ossidazione da superficiale a intensa più ruggine da puntuale a estesa. Copriferro minimo barre 0cm al fondello.

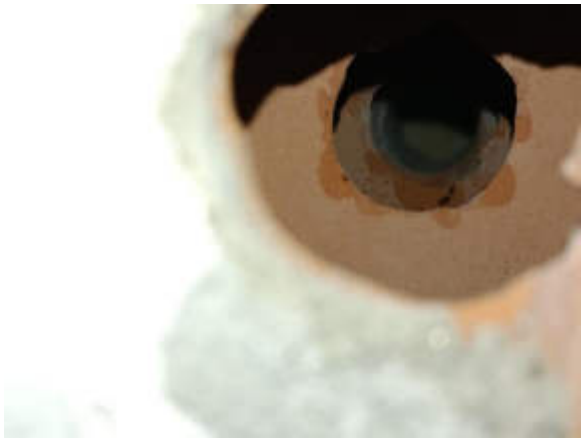
DESCRIZIONE DELLA PROVA	MIC119
SOLAIO IN LATEROCEMENTO – MEZZERIA INTRADOSSO	PIANO PRIMO

NOTE: Le barre di armatura risultano semilavorate con ossidazione da superficiale a intensa più ruggine da puntuale a estesa. Copriferro minimo barre 0cm al fondello.

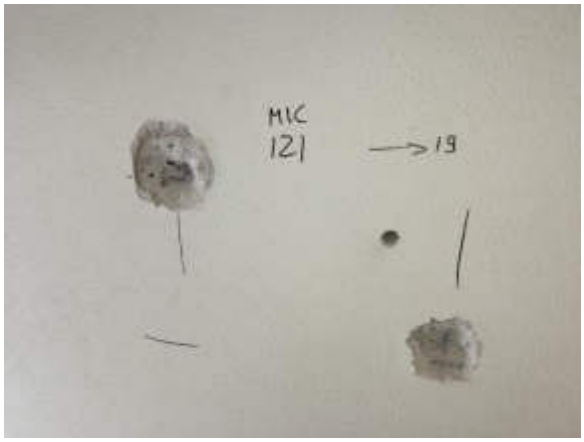
DESCRIZIONE DELLA PROVA	MIC121
SETTO IN C.A.	PIANO PRIMO
NOTE: Le barre risultano a aderenza migliorata e in buono stato. Copriferro minimo barre 2,2cm.

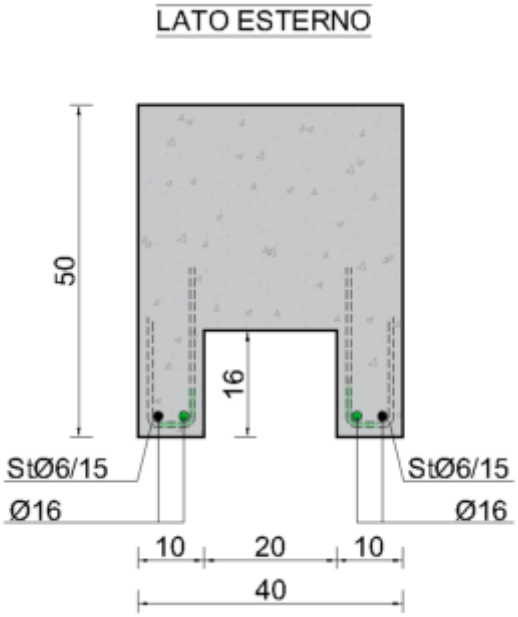
DESCRIZIONE DELLA PROVA	MIC122
TRAVE IN C.A. MEZZERIA INTRADOSSO	PIANO PRIMO

NOTE: Le barre risultano a aderenza migliorata con ossidazione superficiale più puntuale ruggine. Copriferro minimo barra corrente 1,5cm.

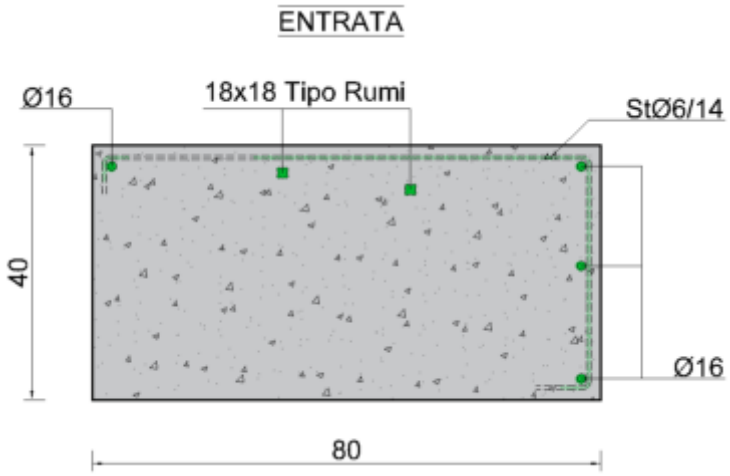
DESCRIZIONE DELLA PROVA	MIC123
PILASTRO IN C.A.	PIANO PRIMO
NOTE: Le barre verticali risultano a aderenza migliorata e in buono stato. Copriferro minimo barre verticali 0,9cm.

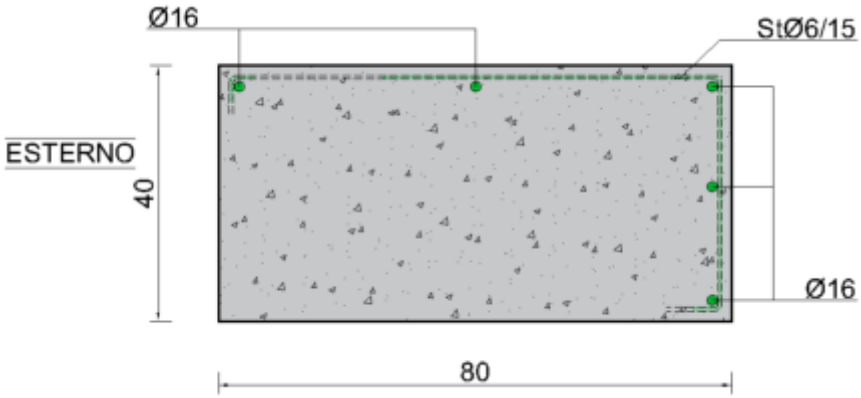
MIC 125

DESCRIZIONE DELLA PROVA	MIC124-MIC125
PILASTRO IN C.A.	PIANO PRIMO

NOTE: Le barre verticali risultano semilavorate tonde e tipo Rumi con ossidazione superficiale. Copriferro minimo barre verticali 2,6cm. In Sommità (MIC125) si verifica il passo staffa di 20cm.

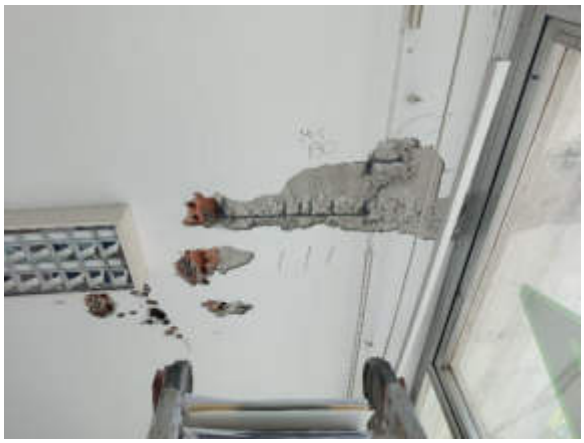
DESCRIZIONE DELLA PROVA	MIC130-131
TRAVE IN C.A. MEZZERIA INTRADOSSO Più SBALZO	PIANO PRIMO

NOTE: Le barre risultano a aderenza migliorata con ossidazione superficiale. Copriferro minimo barra corrente 1,1cm.

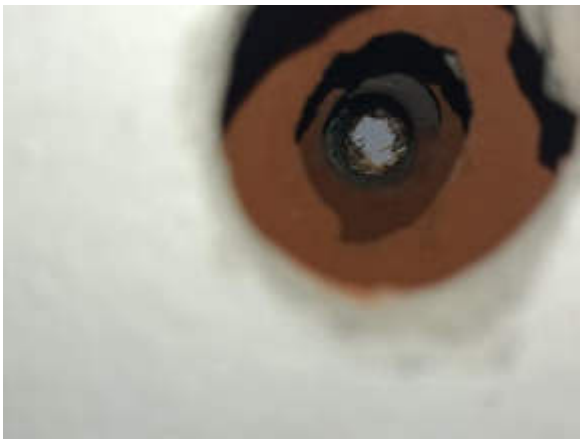
NOTE: Le barre di armatura risultano a aderenza migliorata con ossidazione più puntuale ruggine. Copriferro minimo barre 0cm al fondello.

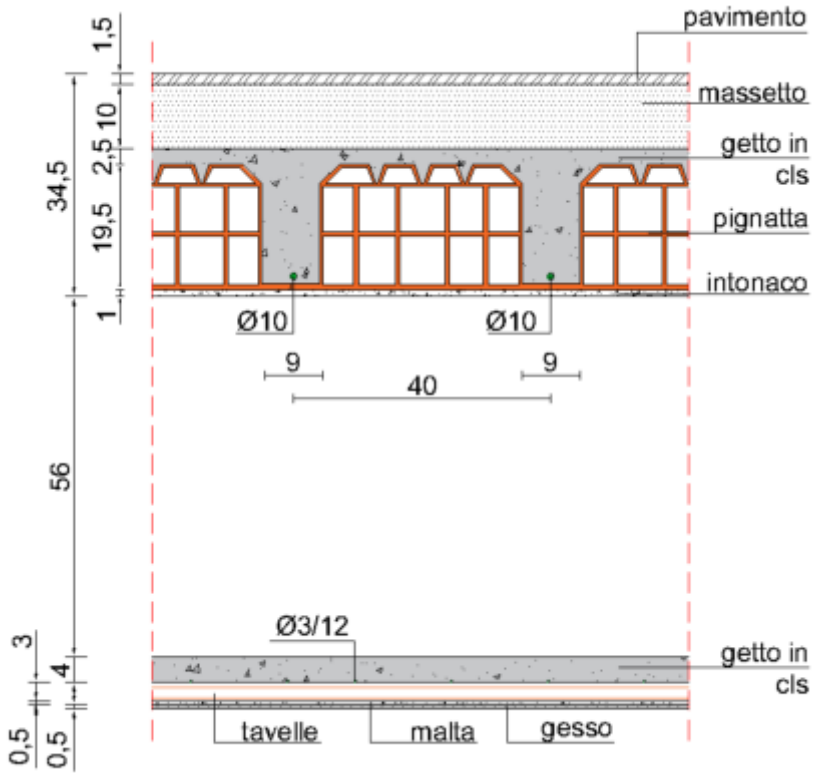
DESCRIZIONE DELLA PROVA	MIC132
SOLAIO IN LATEROCEMENTO – MEZZERIA INTRADOSSO	PIANO PRIMO

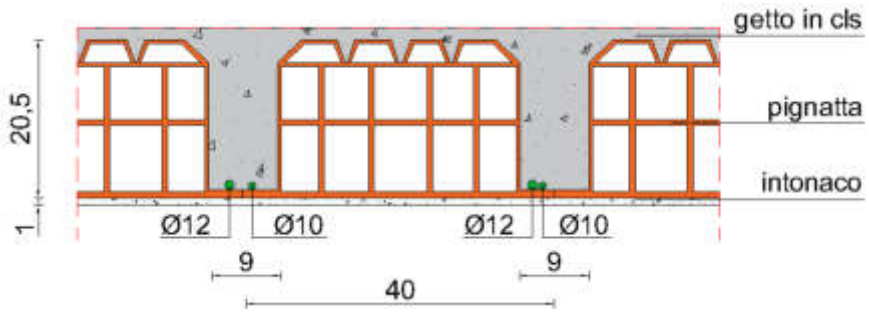
DESCRIZIONE DELLA PROVA	MIC133
SOLAIO IN LATEROCEMENTO – MEZZERIA INTRADOSSO	PIANO PRIMO

NOTE: Le barre di armatura risultano semilavorate con ossidazione da superficiale. Copriferro minimo barre 0,6cm al fondello.

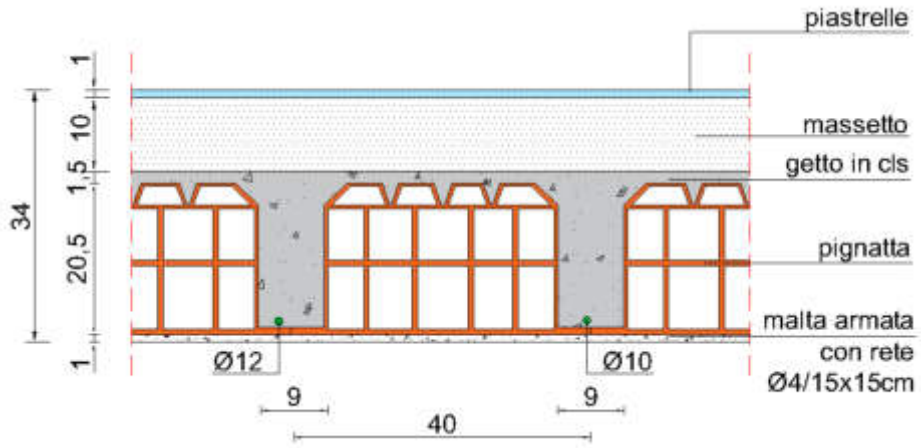
DESCRIZIONE DELLA PROVA	MIC135
SOLAIO IN LATEROCEMENTO – MEZZERIA INTRADOSSO	PIANO PRIMO

NOTE: Il solaio risulta in parte già sfondellato. Le barre di armatura risultano semilavorate con ossidazione intensa più ruggine e puntualmente con principio di corrosione. Copriferro minimo barre 0cm al fondello.

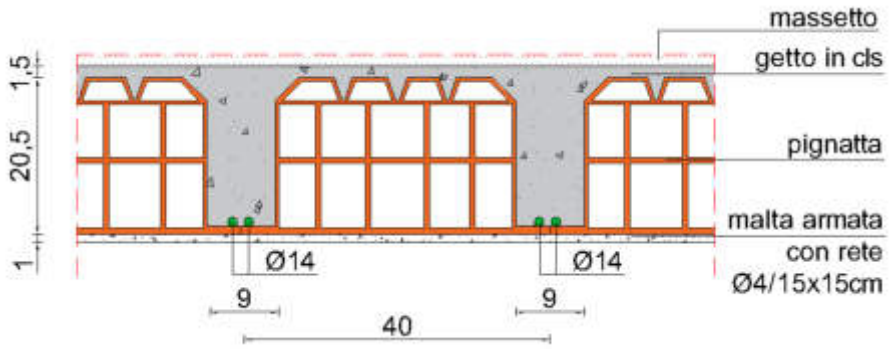
DESCRIZIONE DELLA PROVA	MIC136
SOLAIO IN LATEROCEMENTO – MEZZERIA INTRADOSSO	PIANO PRIMO

NOTE: Le barre di armatura risultano semilavorate con ossidazione più ruggine. Copriferro minimo barre 0,3cm al fondello.

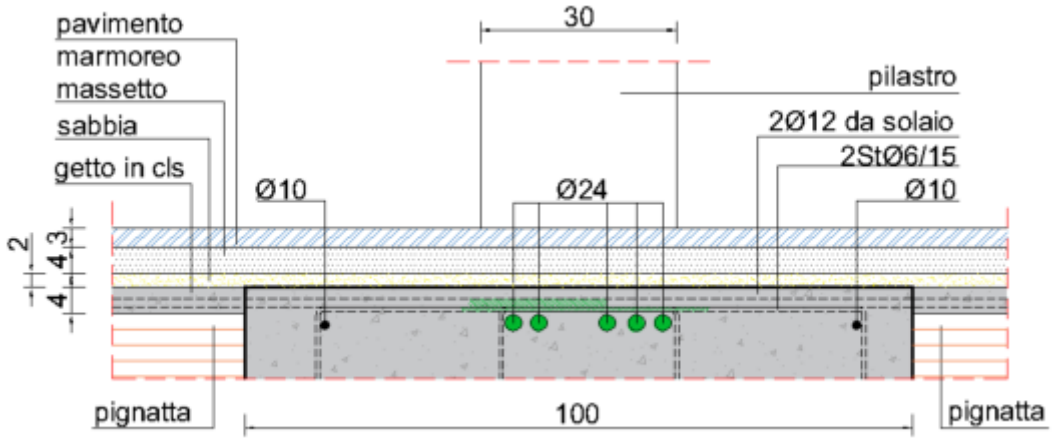
DESCRIZIONE DELLA PROVA	MIC139
TRAVE IN C.A. – APPOGGIO ESTRADOSSO	PIANO PRIMO
NOTE: Le barre risultano a aderenza migliorata e in buono stato. Copriferro minimo barra corrente 13,5cm totali.

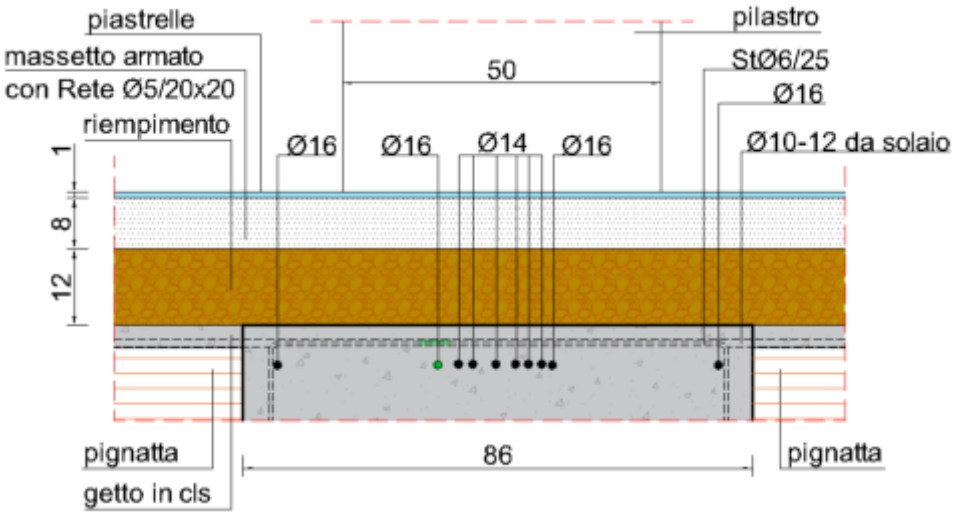
DESCRIZIONE DELLA PROVA	MIC142
TRAVE IN C.A. – APPOGGIO ESTRADOSSO	PIANO PRIMO

NOTE: Le barre risultano semilavorate mentre le staffe risultano lisce e in buono stato. Copriferro minimo barra corrente 14,1cm totali.

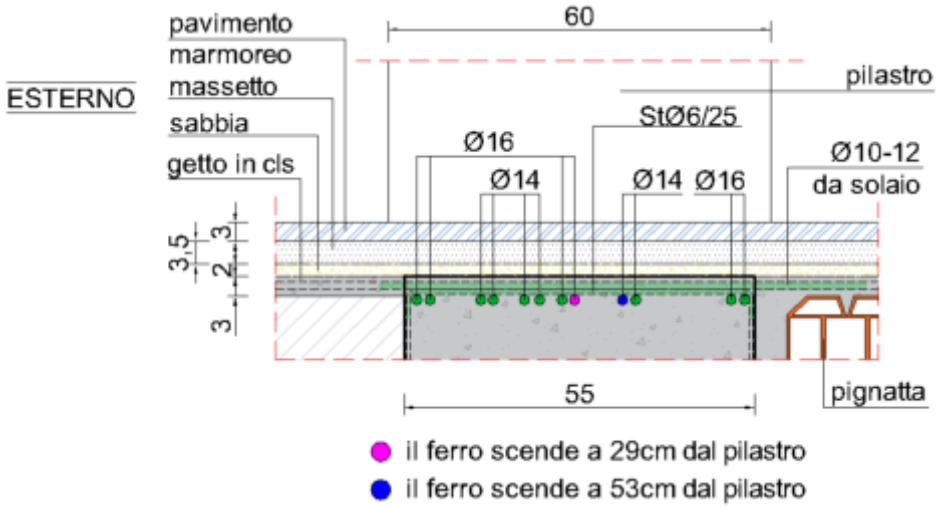
DESCRIZIONE DELLA PROVA	MIC143
TRAVE IN C.A. – APPOGGIO ESTRADOSSO	PIANO PRIMO

NOTE: Le barre risultano semilavorate mentre le staffe risultano lisce e in buono stato. Copriferro minimo barra corrente 14,1cm totali.

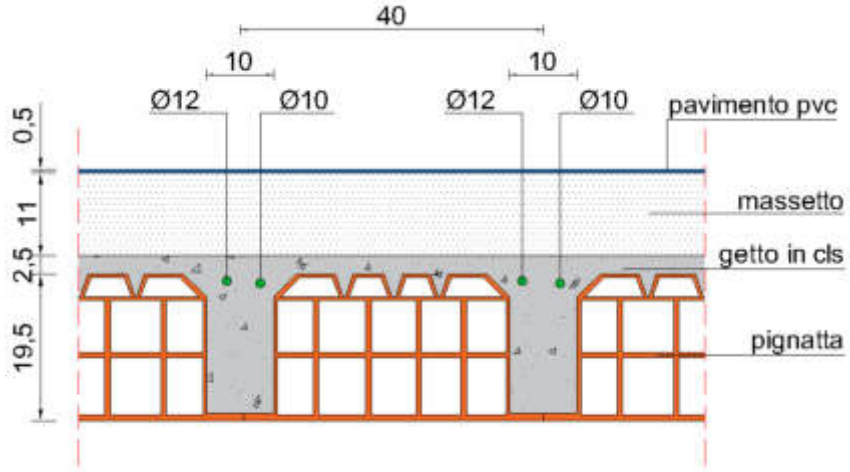
DESCRIZIONE DELLA PROVA	MIC145
SOLAIO IN LATEROCEMENTO – APPOGGIO ESTRADOSSO	PIANO INTERRATO

NOTE: Le barre di armatura risultano semilavorate e in buono stato. Copriferro minimo barre 12,1cm totali. Si rileva una staffa ø10 a aderenza migliorata agganciare i ferri del travetto verso l'esterno.

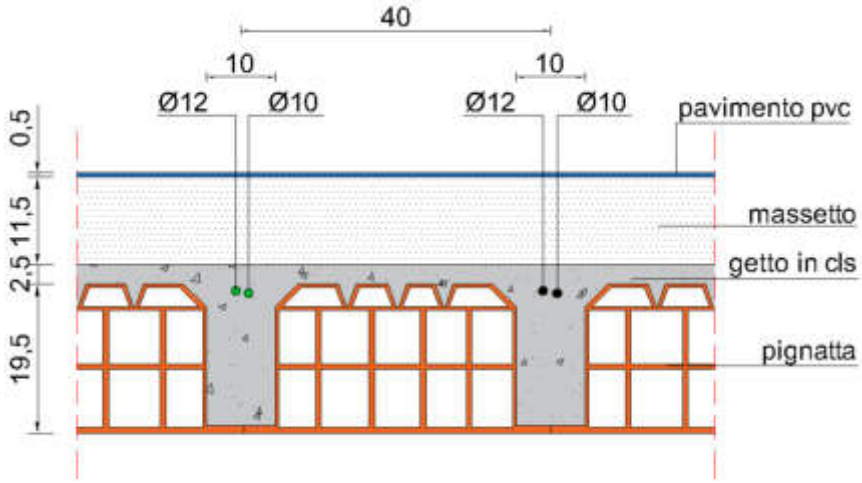
DESCRIZIONE DELLA PROVA	MIC146
SOLAIO IN LATEROCEMENTO – APPOGGIO ESTRADOSSO	PIANO PRIMO

NOTE: Le barre di armatura risultano semilavorate e in buono stato. Copriferro minimo barre 2,8cm al massetto.

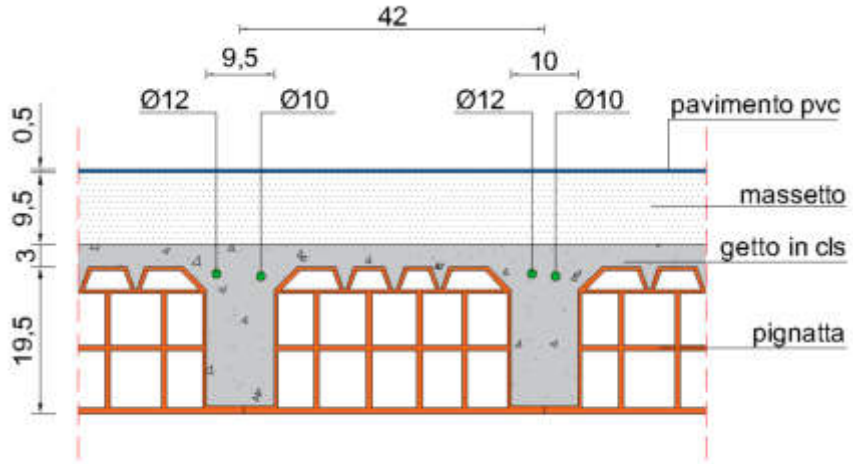
DESCRIZIONE DELLA PROVA	MIC147
SOLAIO IN LATEROCEMENTO – APPOGGIO ESTRADOSSO	PIANO PRIMO

NOTE: Le barre di armatura risultano semilavorate e in buono stato. Copriferro minimo barre 15,1cm totali.

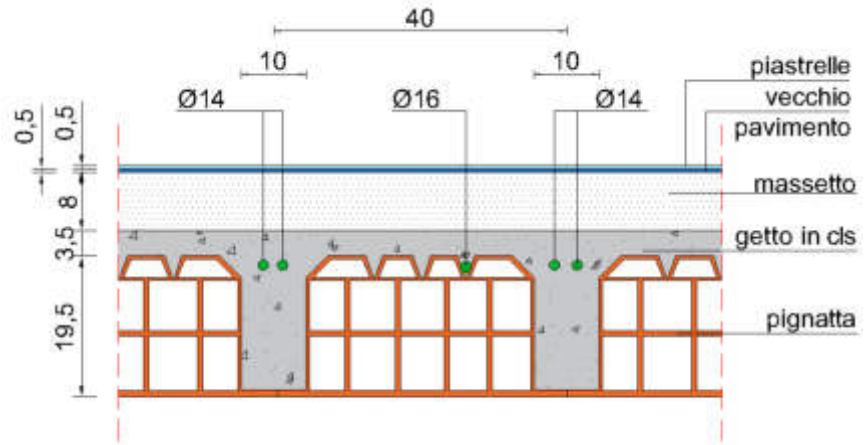
DESCRIZIONE DELLA PROVA	MIC148
SOLAIO IN LATEROCEMENTO – APPOGGIO ESTRADOSSO	PIANO PRIMO

NOTE: Le barre di armatura risultano semilavorate e in buono stato. Copriferro minimo barre 4,2cm al massetto.

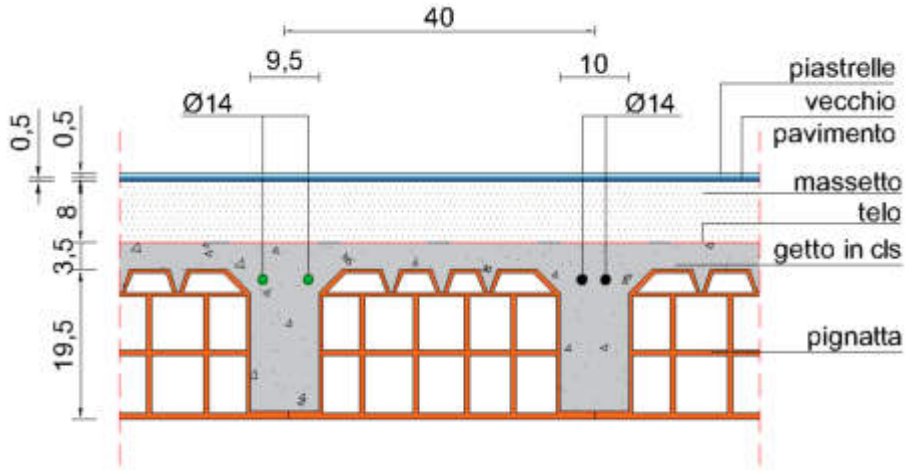
DESCRIZIONE DELLA PROVA	MIC149
SOLAIO IN LATEROCEMENTO – APPOGGIO ESTRADOSSO	PIANO PRIMO
NOTE: Le barre di armatura risultano semilavorate e in buono stato. Copriferro minimo barre 13,1cm totali.
